G A J Ó W K A "W D O W I N" , OB. NIEUŻYTKOWANA

1932 r.

CIECHANOWIEC

FOTOGRAFIE STODOŁY, OBORY I PIWNICY W ZESPOLE GAJÓWKI

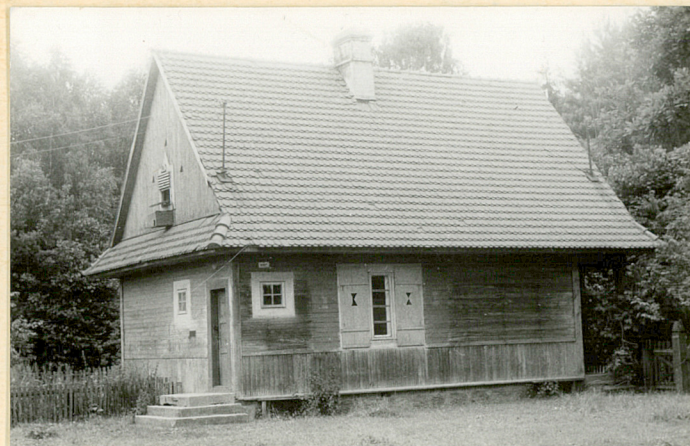
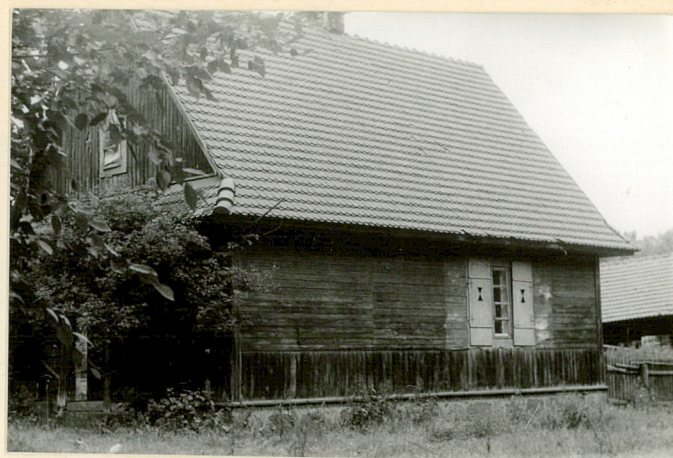
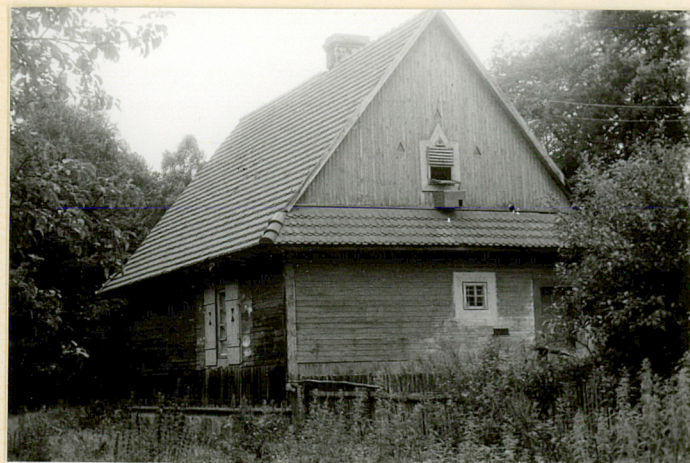
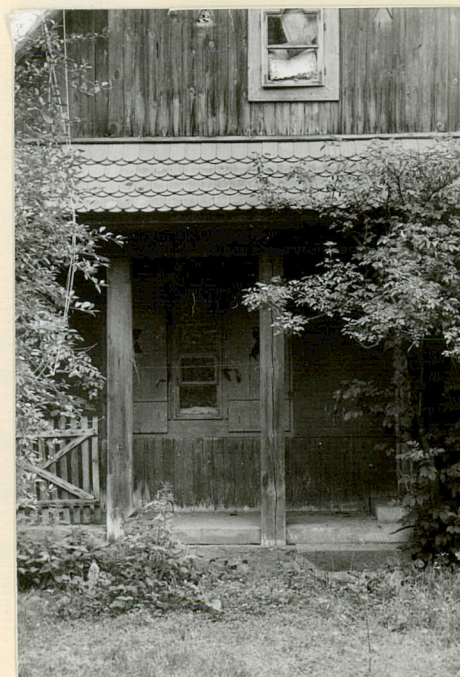
11. Zdjęcia, rzut, przekrój, sytuacja, orientacja

Materiał, konstrukcja, technika: budynek wolnostojący, wąskofrontowy, niesymetryczny, o ścianach drewnianych konstrukcji zrębowej, bez ostatków. Osadzony podwaliną na fundamencie kamienno-betonowo-ceglanym. Ściany od wewnątrz obite drankami i trzciną oraz otynkowane. Strop drewniany belkowy z podsufitką z desek, od spodu otynkowany. Więźba dachowa drewniana krokwiowo-jętkowa, dach pokryty dachówką ceramiczną karpiówką- podwójnie "w łuskę", na krawędziach dachu ceramiczne gąsiory. Podłogi drewniane z desek położonych na legarach. Schody zewnętrzne betonowe, wylewane, 4-stopniowe. Otwory drzwiowe w formie stojącego prostokąta, a w podcieniu w formie stojącego prostokąta zamkniętego u góry półkoliście. Drzwi w podcieniu spągowe, klepkowe "w jodełkę", w części górnej klepki tworzą kwadraty; drzwi w ozdobnych uszakach. Drzwi wejściowe ramowo-płyciowe. Otwory okienne w formie małych i dużych kwadratów lub stojącego prostokąta /szczyty/. Okna 1-skrzydłowe 4-polowe i 3-podziałowe 12-polowe dubeltowe z deskowymi okiennicami z wyciętymi w części środkowej dwoma trójkątami w formie klepsydry.

Elewacje: frontowa /płd., szczytowa/ z podcieniem wspartym na trzech drewnianych słupach posadowionych na betonowej posadzce, 2-osiowa, na osiach okna. W szczycie okno w ozdobnych uszakach. Elewacja tylna /płn., szczytowa/ 2-osiowa, na 1. osi okno, na 2. osi drzwi. W szczycie okno j.w. Elewacja wzdłużna /wsch./ 1-osiowa, na osi okno, elewacja wzdłużna /zach./ 2-osiowa, na osiach okna. Elewacje do wysokości okien oszalowane pionowo deseczkami na styk, wyżej-poziorno, węgly obite pionowo deskami.
