W I A T R A K h o l e n d e r s k i

DĄBROWA BIAŁOSTOCKA

W I A T R A K holenderski

3.Zawartość wkładki (nazwa obiektu lub materiału uzupełniającego)
Aktualizacja stanu zachowania obiektu, lipiec 2002.

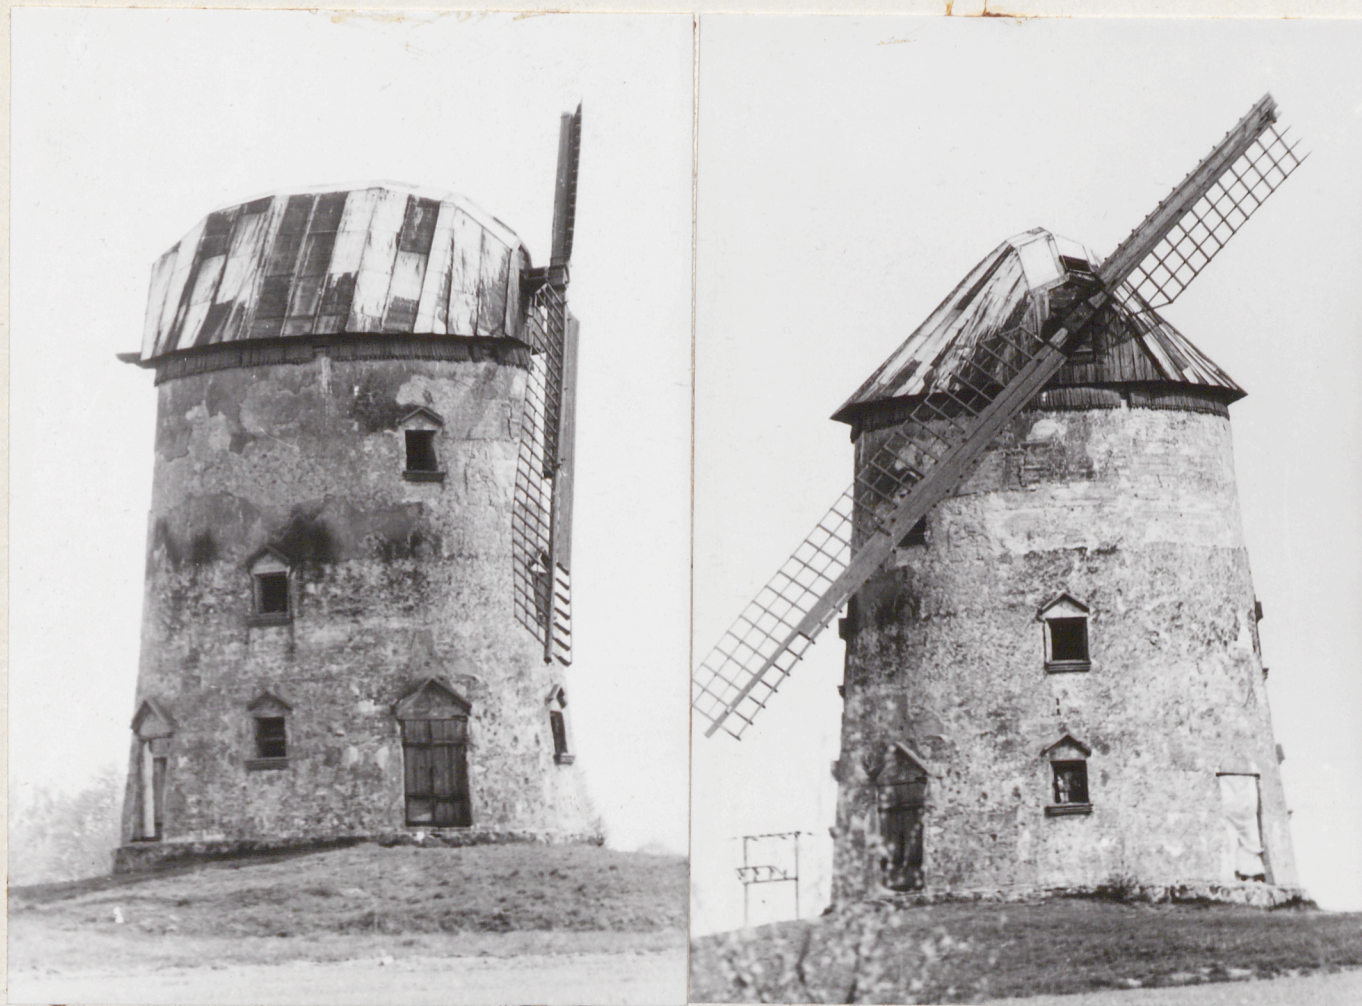
11. Zdjęcia, plan sytuacyjny, rzuty

Wiatrak jest zlokalizowany na terenie Dąbrowy Białostockiej, z jej południowej strony, w odległości około 300 m od ul. Sokólskiej. Wiatrak stoi na pagórku. W odległości około 100 m, obecnie znajdują się zabudowania i sady, co stanowi przeszkodę w jego eksploatacji. Całość budynku wykonana jest z kamieni i zaprawy murarskiej. Obiekt posiada kształt ściętego stożka o podstawie koła o średnicy 840 cm i wysokości 920 cm. Całkowita wysokość obiektu z dachem wynosi 1340 cm. Całość budowli wewnątrz podzielona jest na trzy kondygnacje, z których każda pełniła określoną funkcję. Na parterze znajdują się przekładnie przenoszące ruch z pionowego wału na złożenie kamieni młyńskich. Na drugim piętrze znajdowało się złożenie kamieni i mechanizmy przemiałowe. Na trzeciej kondygnacji znajduje się /obecnie/ mechanizm ustawiania czapy wraz ze skrzydłami do kierunku wiatru. Na oczepie obiektu za pośrednictwem rolek spoczywa czapa z dachem. Na poddaszu znajduje się wał skrzydłowy z kołem palecznym. Na parterze znajduje się czworo dwuskrzydłowych drzwi umożliwiających wejście do obiektu przy dowolnie ustawionych skrzydłach. Na każdym z pięter znajdują się cztery okna umożliwiające wentylację i oświetlenie wnętrza obiektu. Obiekt z zewnątrz jest otynkowany. Dach pokryty blachą.

<p>20. Najpilniejsze postulaty konserwatorskie</p> <p>Naprawy drzwi, okien oraz zabezpieczenie resztek skrzydeł przed dalszym niszczeniem.</p>

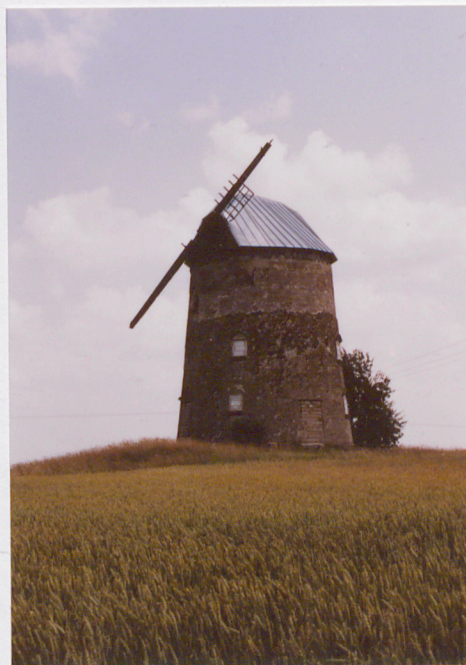
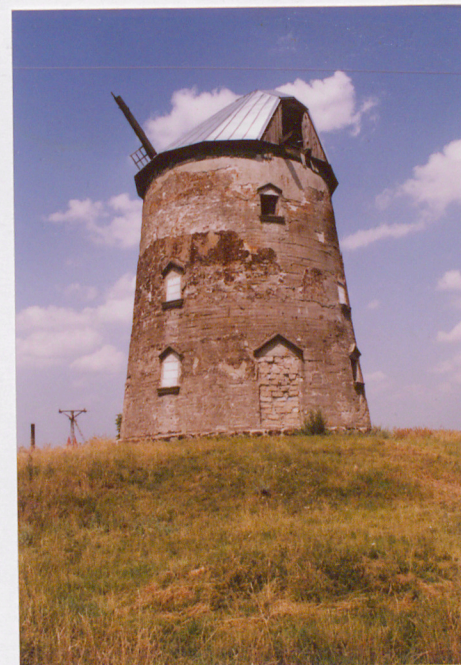
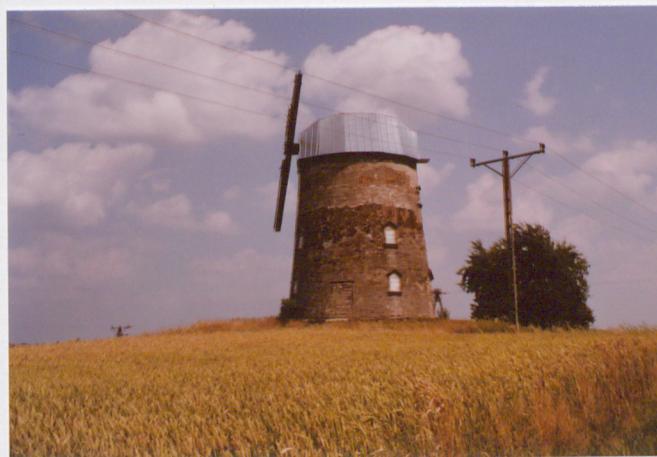
19.Stan zachowania:
Stan zachowania dobry.
Obiekt nie użytkowany, zabezpieczony.
Otwory okienne i wejściowe zamurowane.
Pokrycie dachu blachą cynkową.
