1. Obiekt

KAPLICA W ZESPOLE DWORSKO-PARKOWYM

BACIKI ŚREDNIE

Aktualizacja stanu zachowania obiektu, październik 2003

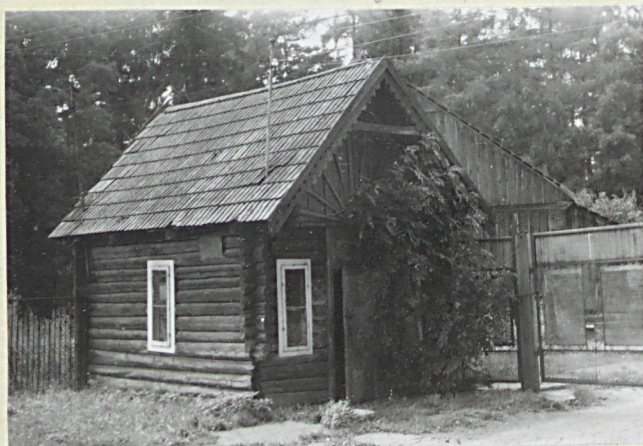
RZUT PARTERU SKALA 1:50

Rzut: na planie prostokąta

Brała: budynek jednokondygnacyjny, prostopadłościenny, dach wysoki, dwuspadowy.

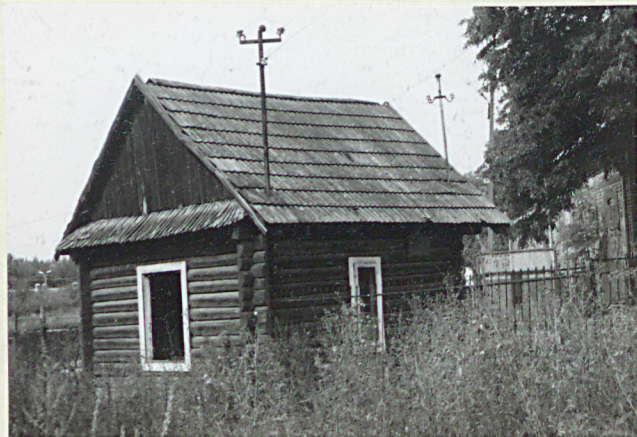
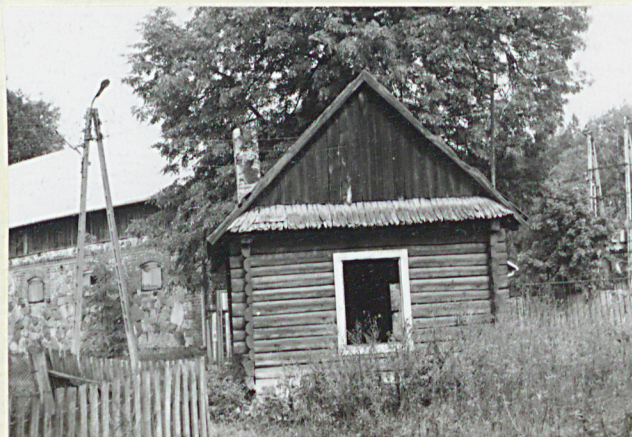
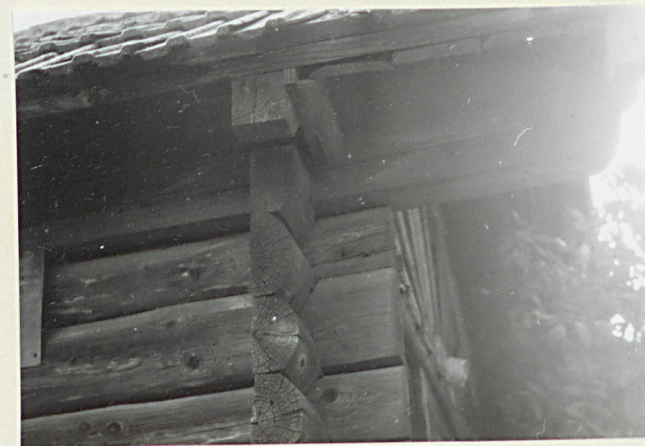
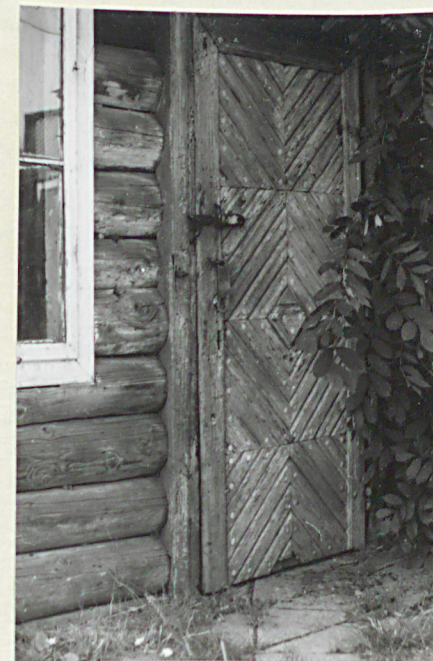
FOTOGRAFIE, PLAN SYTUACYJNY

Elewacje: frontowa /pn.-wsch./: trójosiowa, na osi symetrii otwór wejściowy w formie wydłużonego prostokąta, nadświetle w formie leżącego prostokąta zakryte okiennicą. Drzwi prostokątne, jednoskrzydłowe, deskowe, od wewnątrz obite twardą pilśnią, na zewnątrz opierzone klepkowo w układzie ukośnym. Na pozostałych osiach wydłużone prostokątne otwory okienne, wycięte w grubości ściany. Stolarka okienna jednodzielną, dwupoziomą. W partii szczytu - pionowo oszalowanym - nałożona snycerska dekoracja w formie półokręgu i promieniście rozchodzących się listew. Okapniki z drewnianą snycerską dekoracją. Elewacja szczytowa /pd.-zach./: jednoosiowa, na osi symetrii okno w kształcie stojącego powiększonego w stosunku do okien w fasadzie prostokąta. Stolarka okienna zdewastowana. Szczyt oszalowany w układzie pionowym.

Elewacja boczna /pd.-wsch./: jednoosiowa, na osi symetrii okno jak w fasadzie.

Elewacja boczna /pn.-zach./: ślepa

Wnętrze: jednoprzestrzenne, zdewastowane

Substancja materiałowo – techniczna zrębu zużyta w ok. 30%. Znaczne ubytki drewna w przyziemiu oraz w dolnych częściach naroży. Dach pokryty dachówką cementową (ubytki dachówki przy kominie). W górnej części komina ubytki cegieł. Okap kryty gontem zużyty w ok. 80%. Wiatrownice zruderowane. Otwory okienne prawie pozbawione okien (zachowane okno z ubytkiem szkła). Obiekt posiada podłączone instalacje elektryczną i telefoniczną (nie używane). Nie jest użytkowany.

<p>20. Najpilniejsze postulaty konserwatorskie Wymienić spróchniałe elementy konstrukcji drewnianej podłogi, ścian i więźby dachowej. W zewnętrznych ścianach budynku pozostawić ostatki na narożach. Wyremontować i wymienić zniszczoną stolarkę okienną, ujednolicić kształt otworów i stolarki okiennej. Wymienić drzwi wejściowe i odtworzyć je ściśle wg istniejących z zachowaniem romboidalnej dekoracji na zewnętrznym licu drzwi i nadświetla ponad nimi. Wyremontować szalówkę w szczytach i zachować dekorację snycerską w elewacji frontowej. Dach pokryć gontem łupanym, wymienić gont na gzymsie w elewacji szczytowej tylnej. We wnętrzu zlikwidować płyty pilśniowe.</p> <p>Kaplicę należy wpisać do rejestru zabytków woj. białostockiego wraz z oborą i garażem, które to budynki są cenną pozostałością dawnego założenia dworsko-parkowego.</p>

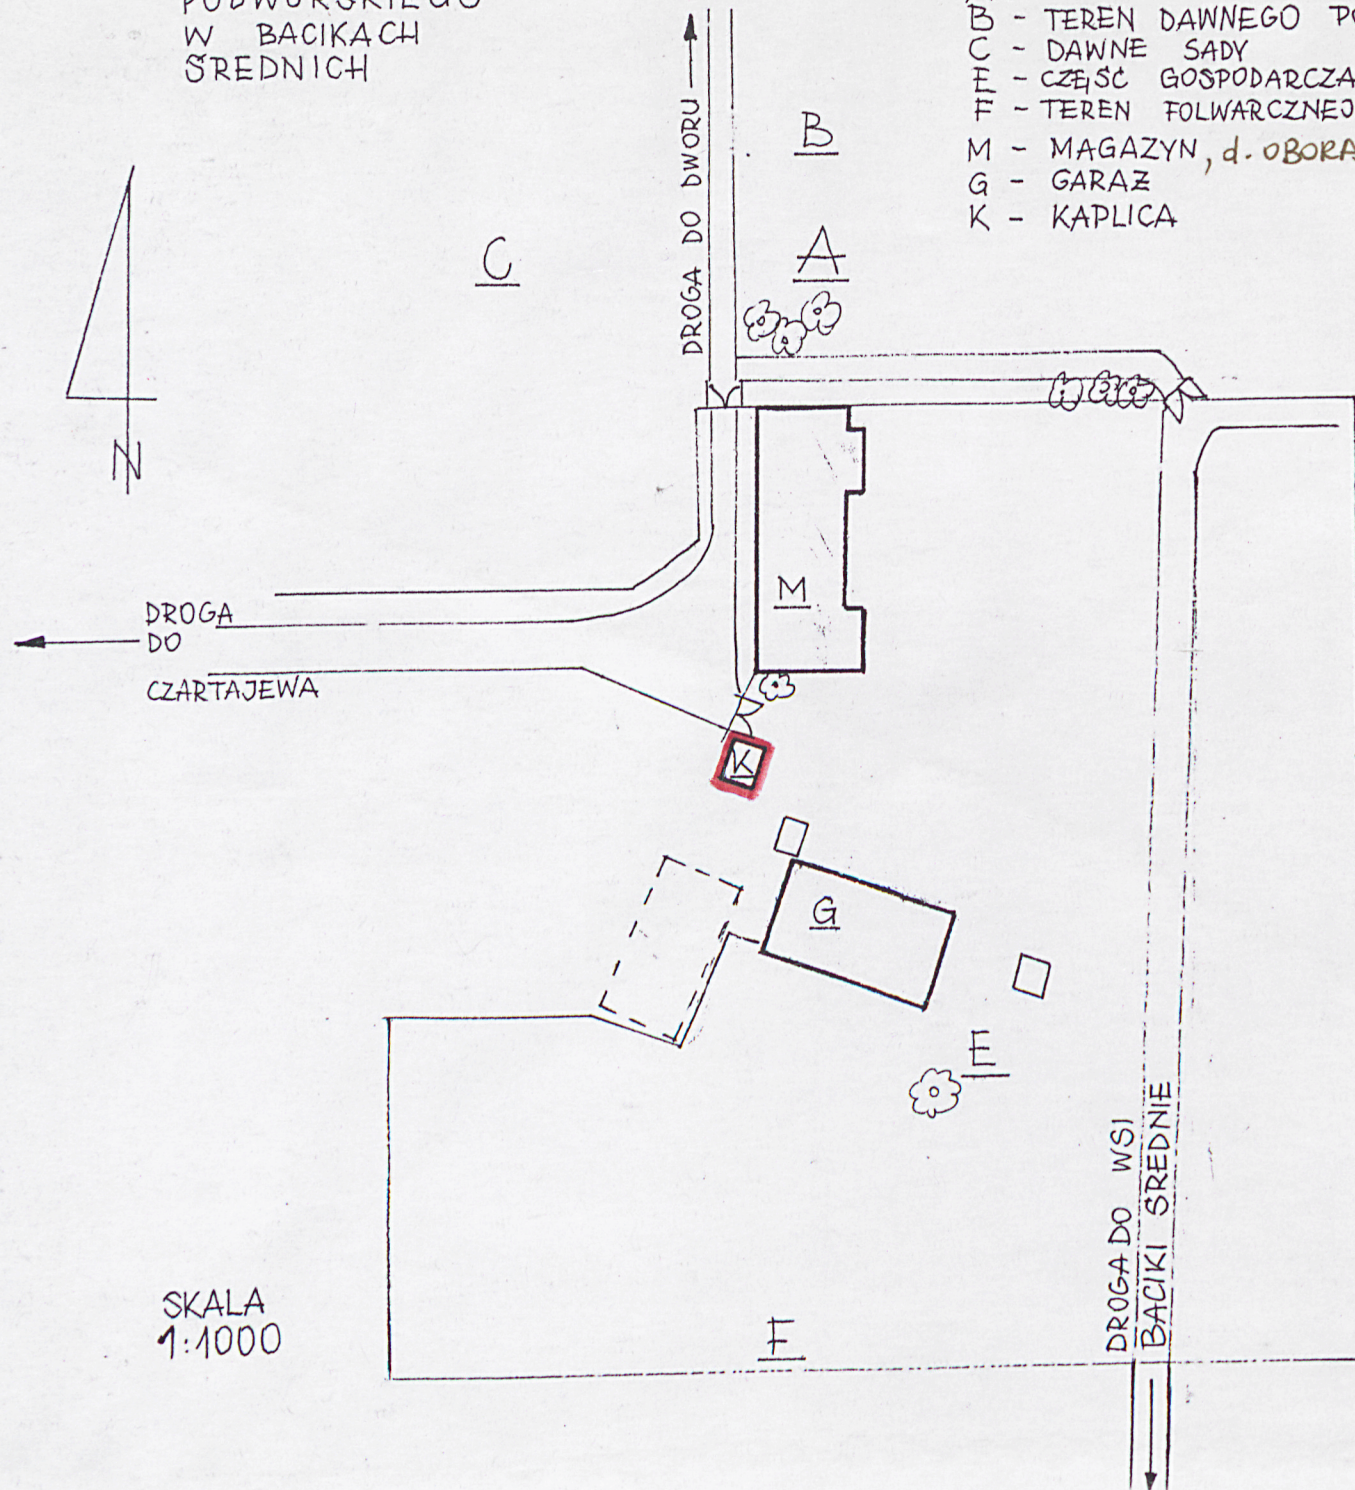
FRAGMENT PARKU
PODWORSKIEGO
W BACIKACH
ŚREDNICH

- A - PARK
- B - TEREN DAWNEGO PODJAZDU
- C - DAWNE SĄDY
- E - CZĘŚĆ GOSPODARCZA
- F - TEREN FOLWARCZNEJ OSADY
- M - MAGAZYN, d. OBORA
- G - GARAZ
- K - KAPLICA

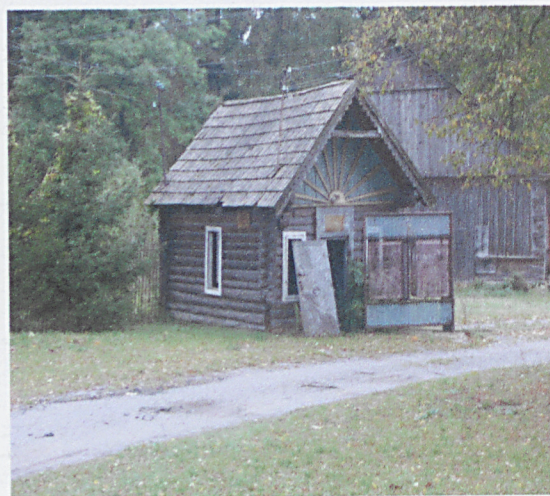
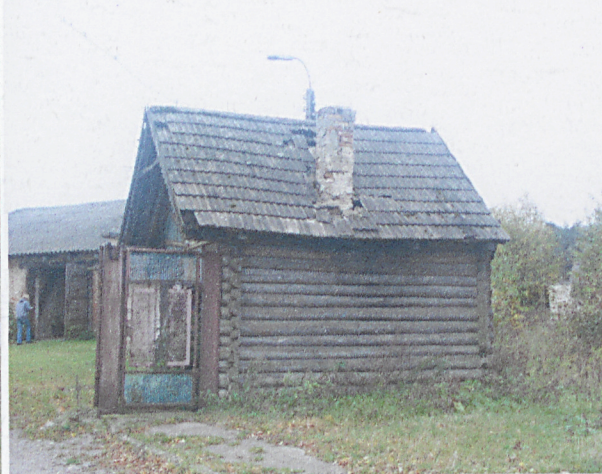
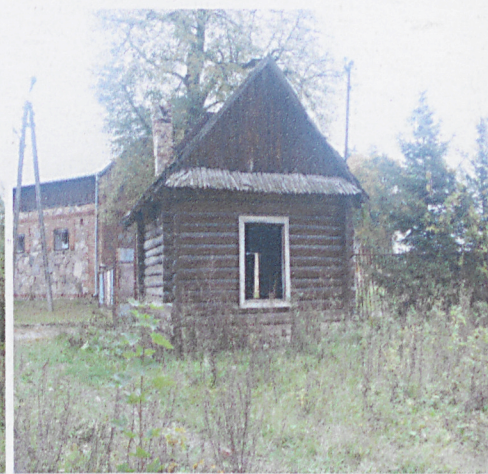
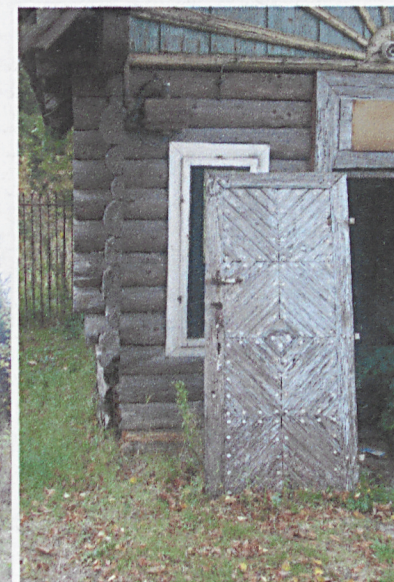
19. Stan zachowania: Obiekt wymaga remontu.
