KARTA EWIDENCYJNA ZABYTKÓW  
ARCHITEKTURY I BUDOWNICTWA

Nr  
3599 PODLASKIE

S Y N A G O G A

Orla

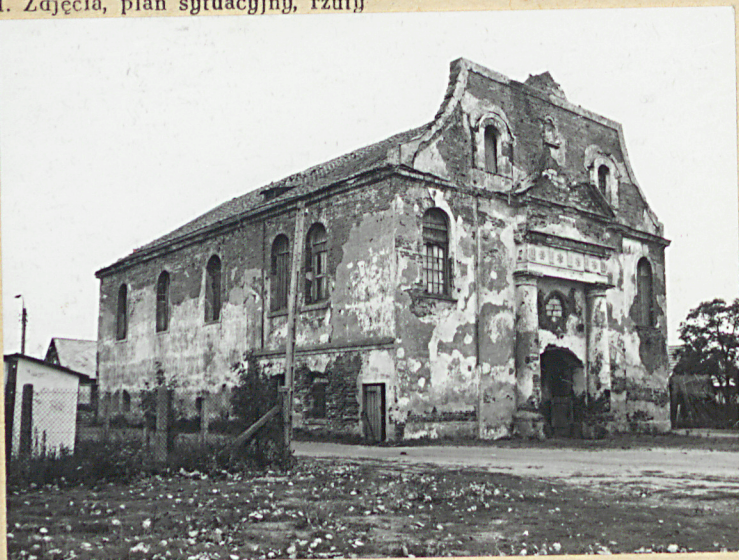
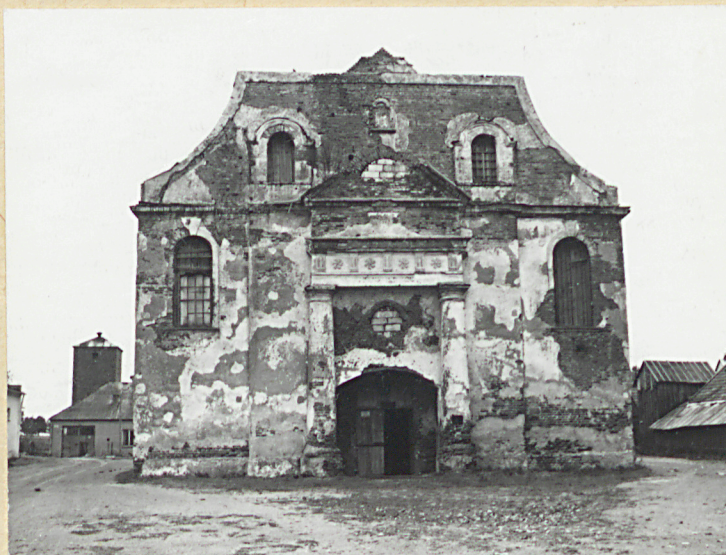
11. Zdjęcia, plan sytuacyjny, rzuty

Synagoga usytuowana na terenie płaskim, bezdrzewnym i nieogrodzonym, w końcu długiej i wąskiej działki, w pobliżu Rynku, elewację frontową zwrócona w kierunku zachodnim. Materiał i konstrukcja: ściany grube, z cegły palonej na zaprawie wapiennej, watek ceglany blokowy, ławy fundamentowe i ściany fundamentowe kolumn murowane z kamienia. Ściany na zewnątrz i wewnątrz gładkie tynkowane. Rzut i bryła: budowla na planie prostokąta o zwartej i jednolitej bryle, niepodpiwniczona, sala męska na rzucie kwadratu, 9-półowa, jednokondygnacyjna, od zach. część dwukondygnacyjna, ~~w części środkowej zryzaltowana z babińcem na piętrze~~. Elewacja zachodnia: trójdzielna, dwukondygnacyjna, w części środkowej zryzaltowana. Na osi dwukolumnowy, pozorny portyk z dwiema tokańskimi kolumnami i wysokim belkowaniem. W przyziemiu głęboki otwór drzwiowy, zamknięty odcinkowo, w nim drzwi drewniane, dwuskrzydłowe. Powyżej okulus. Partie boczne gładkie z otworami okiennymi zamkniętymi półkoliście, z kluczem w zwieńczeniu. Fasada zamknięta szczytem spływowym z półkolem na osi. W szczycie otwory okienne różnej wielkości. Z otworu wejściowego dwoje drzwi prowadzących do dwóch składzików w formie nisz sklepionych konchowo. Elewacja wschodnia: trójdzielna, parzyscie opilastrowana, zwieńczona trójkątnym szczytem. Otwory okienne wysokie zamknięte półokrągło. Na osi okulus i dwa ćwierćkoliste otwory w narożach. Elewacja północna: pięcioosiowa, od zach. dwukondygnacyjna, okna analogiczne, w przyziemiu otwory parzyste/pierwotnie otwarte do babińca/. Elewacja południowa: analogiczna do północnej. W części zach. kondygnacje rozdzielone gzymsem działowym, otwory do babińców powiększone. Dach: dwuspadowy, kryty dachówką, esówką, w połaci dachowej od poł. niewielkie okienko strychowe. Więźba dachowa płatwiowo-kleszczowa. Wnętrze: Sala główna obniżona do pozostałej części, halowa, trójnawowa. Sklepienie 9-półowe na gurtach, krzyżowe, opadające na cztery kolumny i pilastry przyściennie. Od zach. przedsionek z 2 symetrycznie umieszczonymi pomieszczeniami. Z przedsionka wejście do sali zamknięte łukiem odcinkowym. Nad kruchtą babiniec przekryty stropem płaskim, otwierający się do sali i na klatkę schodową prostokątnymi otworami. Wejście na piętro schodami jednobiegowymi od pn. i pd. Sala główna na sklepieniu, w górnych partiach kolumn i ścian pokryta polichromią. W ścianie wschodniej prostokątna wnęka mieszcząca pierwotnie Aron Hakodesz. Podłoga prowizoryczna z desek, na klatce schodowej kamienna posadzka. Wyposażenie niezachowane. Brak instalacji elektrycznej.

<p>20. Najpilniejsze postulaty konserwatorskie</p> <p>Z uwagi na dużą wartość zabytkową i artystyczną obiektem postuluje się wykonanie: inwentaryzacji architektonicznej, badań architektonicznych, ba- dań na kolorystykę tynków, ekspertyz technicznych dotyczących zawilgocenia i zagrzybienia, gruntow- nego remontu. Konserwacji i rekonstrukcji poli- chromii z uwzględnieniem badań chronologicznych. Przywrócenie do pierwotnego wyglądu otworów drz- wiowych i okiennych/ głównie w elewacjach wsch. zach. i elewacjach bocznych pierwotnie prowadzą- cych do babińców/. W sali głównej wykonanie ana- logicznej posadzki jaka zachowała się na klatce schodowej. Wymienić stolarkę drzwiową i okienną Pokrycie dachu powinno pozostać ceramiczne.</p>
