1. Obiekt zabytkowy

KOŚCIÓŁ KATOLICKI p.n. Matki Boskiej Pocieszenia

ZALESIE

XVII

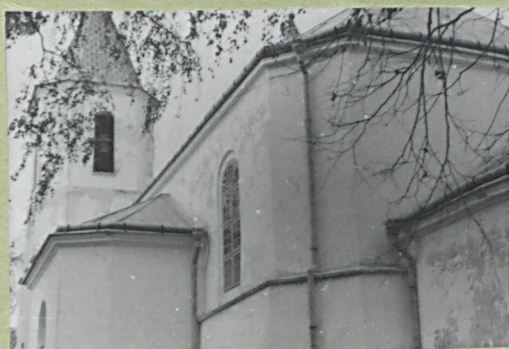
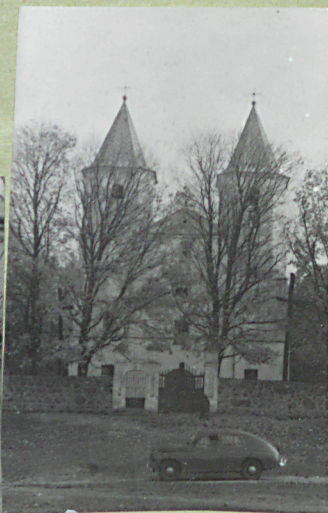
31. Szkic sytuacyjny, plan schematyczny, uwagi opisowe, fotografia

Skonstruowany, na rzucie prostokąta. Prostokątne prezbiterium zamknięte półkolistą. Ramiona transeptu zamknięte półkolistą. Fasada trójosiowa trykonfiguracyjna, na bocznym osiach nieprzekładająca n ośmiobok z dachami namiotowymi. Na środkowej osi wejściowej główne, nad nim nisz z regionalną figurą Chrystusa. Anstry jedno-przestrzenne sklepione kolebkowo z lunetami.
