DZWONNICA W ZESPOLE POMISJONARSKIM

1725-7

SIEMIATYCZE

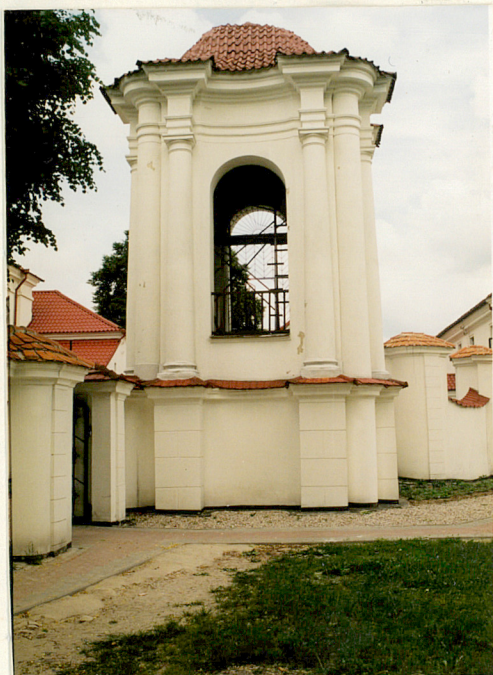
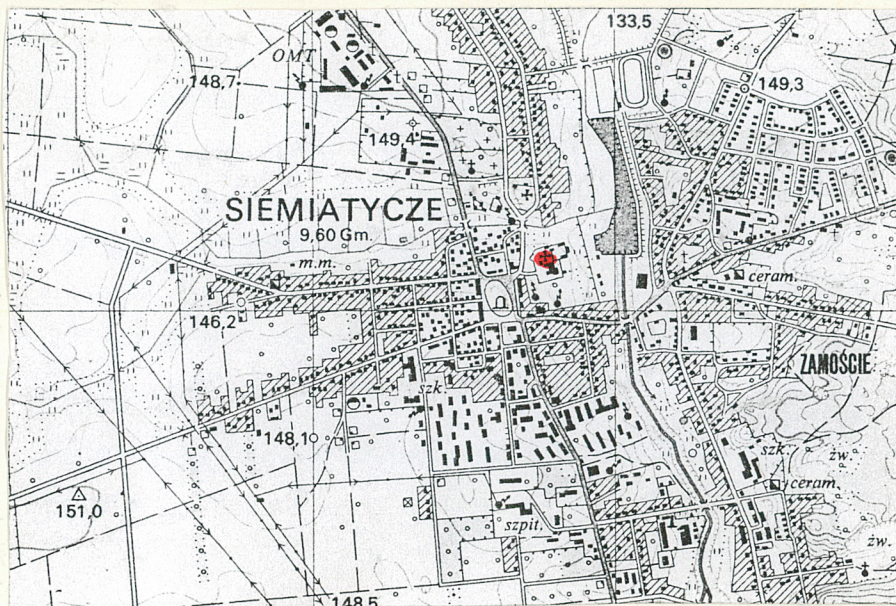
11. Zdjęcia, rzut, przekrój, sytuacja, orientacja

Murowana z cegły, tynkowana. Więźba dachowa drewniana. Dach ośmiodzielny, namiotowy, kryty dachówką. Daszek okapowy - dachówka. Sklepienie krzyżowe nad przyziemiem. Posadzki cementowe. Okna doświetlające przyziemie, stałe, trójdzielne, jednopoziomowe. Drzwi drewniane, dwuskrzydłowe, zamknięte łukiem pełnym, o skośnym układzie klepek. Balustrada drewniana, z profilowanych listew.

Na wysokim cokole oddzielonym gzymsem nakrytym daszkiem okapowym, z wydzieloną półkolumną i boniowanymi filarkami w narożach. Ponad cokołem ściany wklęsłe, przeprute wysokimi półkolistymi arkadami. Od pn. i pd. na daszku okapowym wsparte małe, prostokątne otwory okienne. W narożach elewacje ujęte trójkami tokańskich półkolumn, wspierających wyłamujące się belkowanie. W części cokołowej elewacji pn. - otwór drzwiowy, prostokątny, zamknięty łukiem pełnym, we wsch. - zamknięta półkoliście płycina

14. Kubatura	15. Powierzchnia użytkowa	16. Przeznaczenie pierwotne	17. Użytkowanie obecne
567 m ³	68m ²	dzwonnica	dzwonnica
18. Prace budowlane i konserwatorskie, ich przebieg i dokumentacja		19. stan zachowania (fundamenty, ściany zewnętrzne, ściany wewnętrzne, sklepienia, stropy, konstrukcje dachowe, pokrycie dachu, wyposażenie i instalacje)	
		ogólnie stan dobry	
		20. Najpilniejsze postulaty konserwatorskie

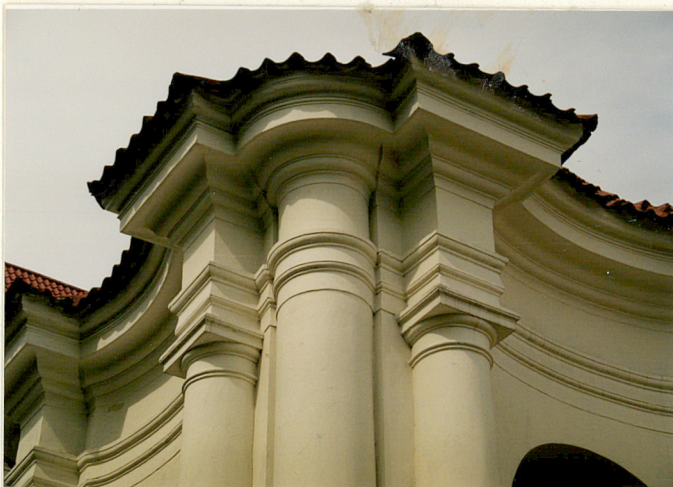
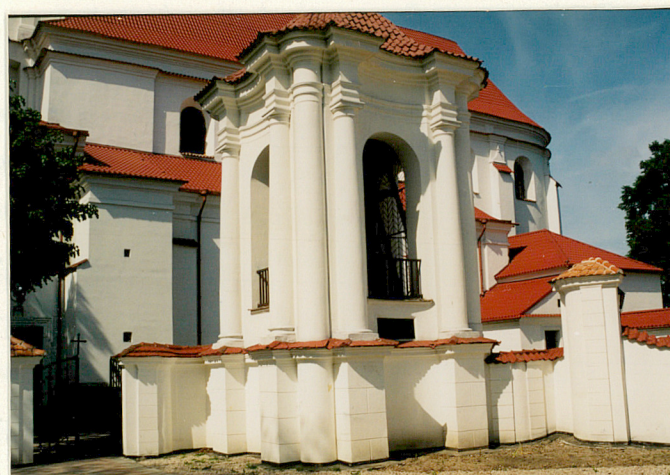
Usytuowana w zespole pomisjonarskim na pn.-wsch. od rynku, w pn.-zach. narożniku dziedzińca klasztornego, przylegająca od pd. do ogrodzenia kościelnego.

Naplanie zbliżonym do kwadratu, z wklęsłymi ścianami, z półkolami podpór w narożach ujętymi prostokątnymi wystęgami filarków. Dwa naprzeciwległe narożniki włączone w linię ogrodzenia.

Dwukondygnacyjowa. Dach Ośmiodzielny namiotowy, o faliście wygiętych połaciach
