1. Obiekt zabytkowy

DZWONNICA przy Kościele par. p.w. Wniebowzięcia N.M.P.

SIEMIATYCZE

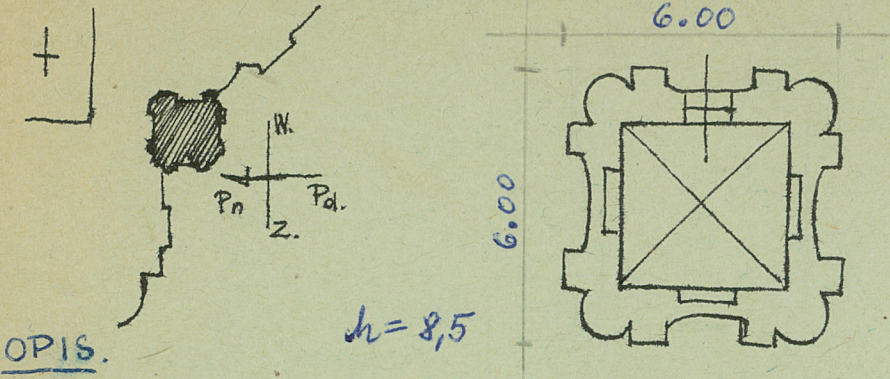
31. Szkic sytuacyjny, plan schematyczny, uwagi opisowe, fotografia

OPIS.  
Barokowa. Wzniesiona w mur cmentarny. Murowana z cegły  
Azykowane. Dwie kondygnacje. Na planie kwadratu z zaokrąglonymi narożnikami. Przy narożnikach występują kolumny na cokółkach  
wysokości dolnej kondygnacji. W górnej elewacji w każdej ścianie  
otwór w kształcie wydłużonego prostokąta zaciemnionego żaluzjami pełnymi.  
Ścisły plan elewacji na osiach wzniesienia. Dach kopulasty kryty  
dachówką ceramiczną.
