W I A T R A K   k o z ł o w y

1941 r.

G R A B O W I E C

# WIATRAK W GRABOWCU

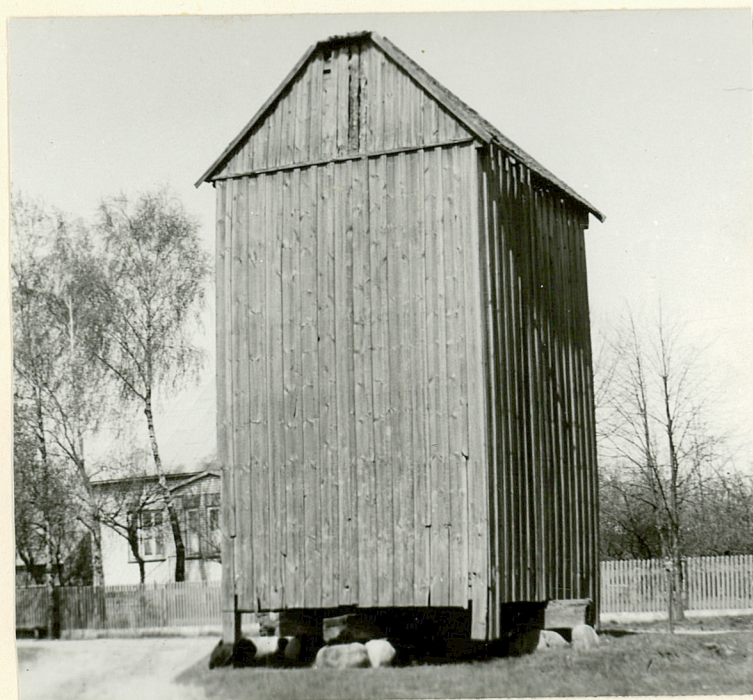
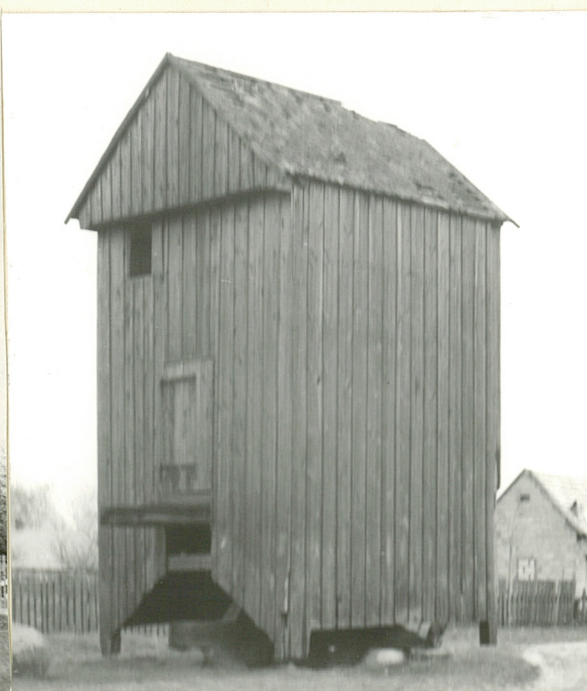
11. Zdjęcia, plan sytuacyjny, rzuty

Wiatrak został usytuowany na płaskim terenie w bezpośrednim sąsiedztwie zabudowań wsi. Jest to typowy koźlak zbudowany na planie prostokąta o wymiarach 4,0 x 3,6 m. Wysokość do oczepu wynosi 5,95 m; wysokość całkowita z dachem - 7,75 m. Nieruchoma część wiatraka składa się z kozła wykonanego z dwóch krzyżujących się podwalin o przekroju 30 x 30 cm /ułożonych na fundamencie z polnych kamieni/, sztembra o przekroju dobrym 46 x 46 cm oraz ośmiobocznym przekroju na poziomie pierwszego piętra. Pionowy sztember podtrzymują pojedyncze ukośne zastrzały wczopowane w podwaliny oraz jarzmo. Szkielet części obracalnej tworzą cztery narożne słupy o przekroju 19 x 19 cm i długości 5,63 m. Konstrukcję uzupełniają poziome rygle i ukośne zastrzały. Po stronie zewnętrznej ściany obito deskami w układzie pionowym na styk z listwami kryjącymi szczeliny złącz. Konstrukcja słupowa u góry zwieńczona jest oczepem podpierającym cztery pary krokwi. Dach dwuspadowy z naczółkiem od strony skrzydeł, pokryty gontem. Wewnątrz obiektu brak mechanizmów do przemiału zboża.

Część stała obiektu łącznie z fundamentem znajduje się w stanie dostatecznym. Dach jest mocno przegniły i wykazuje duże braki w poszyciu.

Pokrycie dachu.
