Nr 4292

OGRODZENIE ZESPOLU CMENTARZY

1806 r.

SIEMIATYCZE

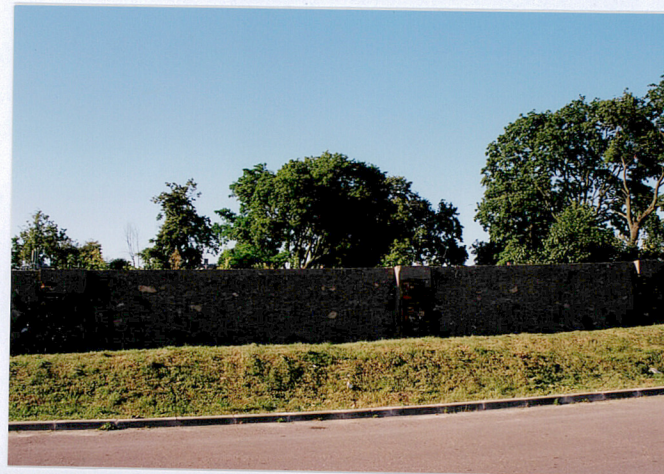
**Opis:** mur południowy wzniesiony z kamienia polnego, nieregularny, w zaprawie wapienno-cementowej, nakryty betonowym parapetem skierowanym do wnętrza cmentarza, w części zachodniej ciągły, wschodniej- podzielony na przęsła ceglany, tynkowanymi, czworobocznymi słupami wysuniętymi z lica muru. W części zachodniej muru umieszczona brama wiodąca do drewnianej kaplicy św. Anny usytuowanej frontem do ul. Rogińskiego. Brama murowana z cegły, tynkowana, malowana, w formie prostokątnej ściany zwieńczonej profilowanym gzymsem koronującym, przeprutej otworem wejściowym zamkniętym łukiem pełnym, wspartym na profilowanych gzymsach obiegających części boczne. Górą zamknięta trójkątnym frontonem obramionym profilowanym gzymsem, nakryta dachówką. W zwieńczeniu żelazny krzyż w promieniach. Wierzeje dwuskrzydłowe, ażurowe, z metalowych prętów, zwieńczone łukiem kotarowym. Brama w części wsch. muru – złożona z dwóch czworobocznych słupów, murowanych z cegły, tynkowanych, nakrytych czapami w formie daszku dwuspadowego. Wierzeje dwuskrzydłowe, z metalowych prętów, ażurowe. Ogrodzenie wschodnie z kamienia polnego, podzielone na przęsła przy pomocy ceglanych słupów wtopionych w mur, na cokole. W części płd. muru brama wiodąca na cmentarz prawosławny, murowana z cegły, tynkowana, z profilowanym gzymsem po bokach, w formie ściany uskokowo przewężonej w górnej partii, przepruta otworem zamkniętym odcinkowo. Nakryta trójkątnym frontonem obramionym gzymsem, zabezpieczona dachówką ceramiczną. W polu szczytu-prostokątna blenda z obrazem. W zwieńczeniu umieszczony ażurowy krzyż prawosławny. Wierzeje dwuskrzydłowe, ażurowe. Brama w części płn. złożona z dwóch czworobocznych, ceglanych, tynkowanych słupów nakrytych dwuspadowymi czapami. Ogrodzenie północne – mur otynkowany, ciągły, niski. Ogrodzenie zachodnie – mur z kamienia, w zaprawie wapienno-cementowej, ciągły, nakryty betonowym parapetem, miejscami uzupełniony murem ceglany. W części płd. muru brama wiodąca do kaplicy ewangelickiej. Złożona z dwóch czworobocznych słupów zwieńczonych gzymsem, nakrytych betonową czapą w formie daszku brogowego. Wierzeje dwuskrzydłowe, z metalowych prętów, ażurowe. Mur wewnętrzny – z kamienia polnego.

1. widok od pld.-zach.
2. mur wsch.
3. mur pld.
4. brama w murze pld.
5. mur zach.
6. mur pld.- wsch.
7. brama w murze wsch.
8. brama w murze pld.
9. brama w murze wsch.
10. mur wewnętrzny
11. brama w murze zach.
12. widok na kaplicę ewangelicką
13. fragment słupa w murze pld.

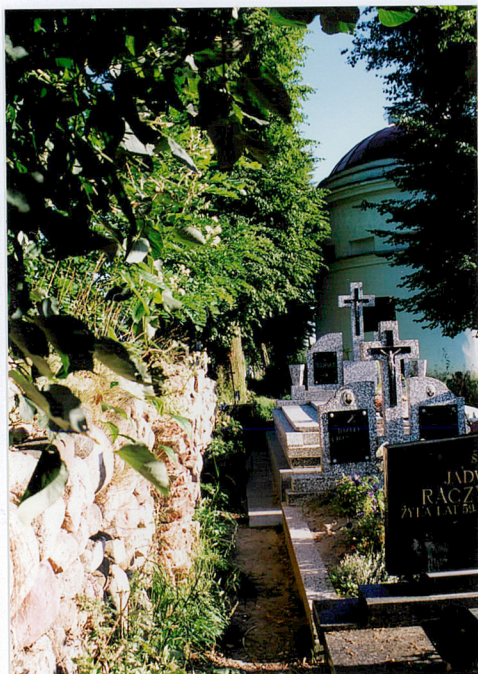
10.

14. Kubatura	15. Powierzchnia użytkowa	16. Przeznaczenie pierwotne	17. Użytkowanie obecne
-	-	ogrodzenie	ogrodzenie
18. Prace budowlane i konserwatorskie, ich przebieg i dokumentacja		19. Stan zachowania ( fundamenty, ściany zewnętrzne, ściany wewnętrzne, sklepienia, stropy, konstrukcje dachowe, pokrycie dachu, wyposażenie i instalacje )	
		<p>Ogrodzenie w wielu miejscach zniszczone; mur z licznymi ubytkami kamienia, spękany, uzupełniany cegłą, ze śladami zawilgoceń. Spoiny wykruszone, powierzchnia muru i parapet porośnięty kępami mchu. Słupy ceglane, tynkowane; tynk miejscami wykruszony, cegła zawilgocona, rozwarstwiona. Bramy w dolnych partiach silnie zawilgocone, niszczące. Tynk spękany, wykruszony. Mur wewnętrzny z kamienia polnego z dużymi ubytkami spoiwa.</p>
