DOM ~~ŻŁĄ~~ MIESZKALNY /DOM GRABARZA/

2 ćw. XIX w.

Ł O M Ż A

ul. Kopernika 3

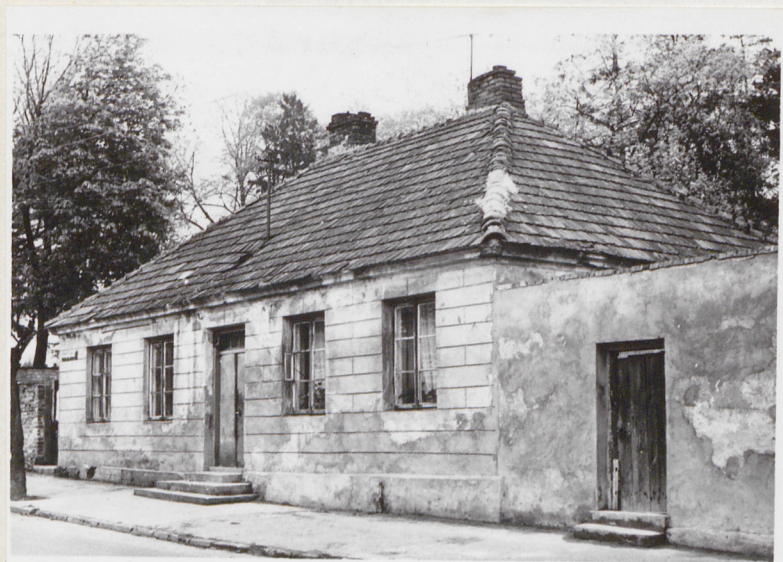
11. Zdjęcia rzut, przekrój, sytuacja, orientacja

Usytuowany : na pd. od centrum, po pd. stronie ul. Kopernika, w miejscu jej wylotu na plac Niepodległości. Kalenicowo do ulicy. Elewacja pd. w linii muru cmentarnego, od wsch. i zach. niewielkie podwórka otoczone ceglanym, częściowo tynkowanym murem, niemal w całości zajęte przez zabudowania gospodarcze.

Materiał, konstrukcja : ceglany, na ceglanej podmurówce, otynkowany. Schodki od ulicy współczesne, betonowe. Drzwi i obramienia okien ~~xx~~xxxi drewniane. Stropy drewniane z podsufitką. Więźba dachowa drewniana stolcowo-jętkowa. Dach kryty dachówką zakładkową. Podłogi białe. Drzwi: współczesne, frontowe płytowe z nadświetlem, pozostałe płytowe i płycinowe-ramowe. Okna ościeżnicowe, dwudzielne, sześciopolowe.

Na planie : prostokąta, dwutraktowy z sienią na osi. Od wsch. drewniana przybudówka. Bryła : parterowy. Dach czterospadowy, nad przybudówką pulpitowy.

Elewacje : pn. pięcioosiowa, z wejściem poprzedzonym trójstopniowymi schodkami, w osi środkowej. Na cokole, boniowana w poprzeczne pasy. Wsch. dwuosiowa, zach. jednoosiowa, asymetryczna, pd. trójosiowa. Elewacje zwieńczone gzymsem podokapowym.

<p>14. Kubatura</p> <p>Ok. 360 m³</p>	<p>15. Powierzchnia użytkowa</p> <p>ok. 90 m²</p>	<p>16. Przeznaczenie pierwotne</p> <p>mieszkalne</p>	<p>17. Użytkowanie obecne</p> <p>mieszkalne</p>
<p>18. Prace budowlane i konserwatorskie, ich przebieg i dokumentacja</p>		<p>19. stan zachowania (fundamenty, ściany zewnętrzne, ściany wewnętrzne, sklepienia, stropy, konstrukcje dachowe, pokrycie dachu, wyposażenie i instalacje)</p> <p>Odpadające tynki w elewacji pd., zacieki w pozostałych elewacjach. Ubytek cegieł w narożniku pd.-zach.</p> <p>Oberwane fragmenty gzymsu od zach. Stropy i więźba dachowa spróchniała. Obramienia okien przegniłe.</p>	
		<p>20. Najpilniejsze postulaty konserwatorskie</p> <p>Remont kapitalny.</p>
