DOM

3 ćw. XIX w.

SUWAŁKI

d. ul. Dzierżyńskiego nr 6

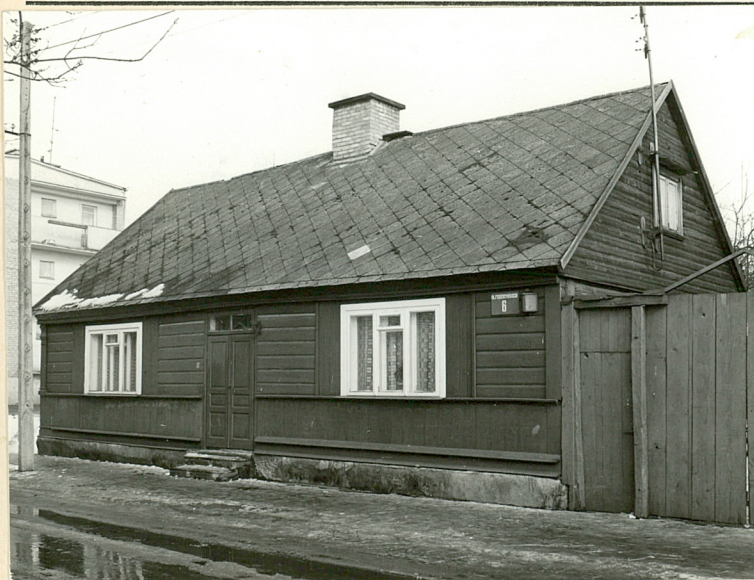
Budynek mieszkalny usytuowany we wschodniej pierzei ulicy Dzierżyńskiego, równoległej do ul. Kościuszki, stanowiącej od wsch. zamknięcie rynku. Budynek ustawiony kalenicowo do osi ulicy, elewacją frontową zwrócony na zachód. Drewniany, ściany konstrukcji wieńcowej na podmurowaniu z kamienia polnego otynkowanym, belki ścian połączone na jaskółczy ogon, oszalowane deskami. Strop nagi, w części od półn. podbity płytą pilśniową, od połud. z powalą deskową.

Więźba dachowa krokwiowo-stolcowa. Pokrycie dachu z eternitu "karo". Budynek na planie prostokąta z małym prostokątnym aneksem od wschodu, dwutraktowy z sienią na osi środkowej w trakcie zach. Po obu jej stronach po jednym pokoju. Elewacja frontowa zach.: 3-osiova, na osi środkowej prostokątny otwór drzwiowy wypełniony drzwiami dwuskrzydłowymi płycinowymi, na osiach bocznych duże prostokątne otwory okienne wypełnione trójskrzydłowymi oknami ościeżnicowymi. Szalunek w elewacji dwustrefowy: do poziomu okien o pionowym układzie desek, powyżej szalunek z desek węższych, ułożonych poziomo. Ta strefa szalunku ujęta na węglach deskowymi pseudopilastrami, kanelowanymi. Elewacje boczne / pn. i pd. / ślepe, oszalowane poziomo deskami, szczyty na krawędziach osłonięte deskami wiatrowymi. Szczyty odeskowane pionowo, w szczycie pd. okno prostokątne dwuskrzydłowe.

Elewacja wzdłużna wschodnia: 5-osiova, na osi środkowej poprzedzona niską dobudówką nakrytą pulpnowym daszkiem. Na osiach skrajnych okna prostokątne dwuskrzydłowe, na wewnętrznych jednoskrzydłowe. Oszalowana deskami poziomo. Budynek wyposażony w instalację elektryczną i wodociagową.

14. Kubatura 212,5 m <sup>3</sup>	15. Powierzchnia użytkowa 85 m <sup>2</sup>	16. Przeznaczenie pierwotne budynek mieszkalny	17. Użytkowanie obecne budynek mieszkalny
18. Prace budowlane i konserwatorskie, ich przebieg i dokumentacja		19. Stan zachowania (fundamenty, ściany zewnętrzne, ściany wewnętrzne, sklepienia, stropy, konstrukcje dachowe, pokrycie dachu, wyposażenie i instalacje)  Budynek mieszkalny w dobrym stanie technicznym, po remoncie ogólnym.	
20. Najpilniejsze postulaty konserwatorskie  Zachować obiekt in situ jako integralny element zabudowy ulicy i zapewnić mu opiekę konserwatorską.
