DOM MIESZKALNY, OB. BUDYNEK BIUROWO-USŁUGOWY

SIEMIATYCZE

ul. Pałacowa 24

3.Zawartość wkładki (nazwa obiektu lub materiału uzupełniającego)
Aktualizacja stanu zachowania obiektu, styczeń 2001.

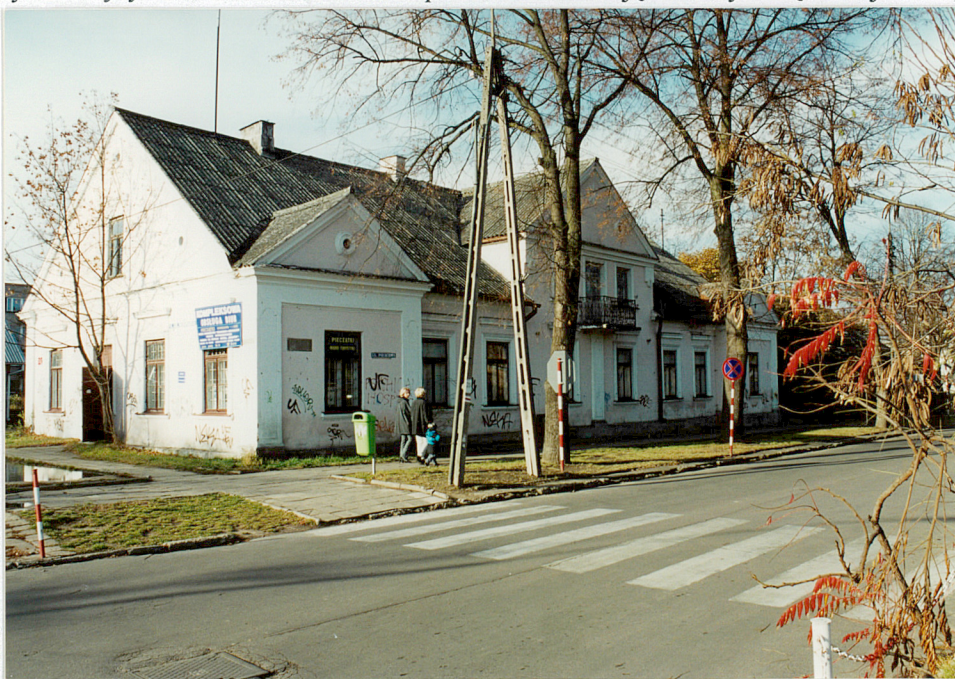
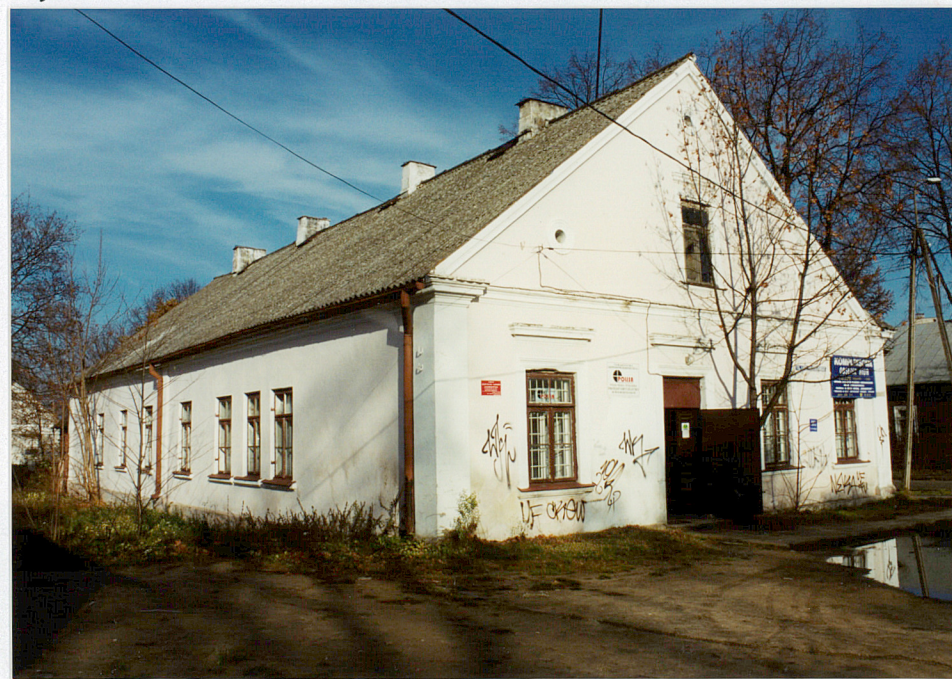
Obiekt w złym stanie technicznym, m.in. znacznie zużyta więźba dachowa, pokrycie dachu i wygląd elewacji. Fundament zawilgocony ze śladami pęknięć i ubytków, gł. w narożu północno – zachodnim . Na wszystkich elewacjach spękane tynki i ubytki, gł. w narożnych lizenach, podokiennych i nadokiennych gzymsach oraz obramieniach okien (szczególnie w narożu północno – zachodnim i południowo – zachodnim – ok.20%). Elewacje południowa i wschodnia zniszczone dodatkowo w dolnej partii mazańską napisów. Balkon znacznie zawilgocony, stolarka okienna i drzwiowa zużyta w ok.50%. Budynek pokryty eternitem falistym zużyтым w ok. 80%. Obiekt posiada instalację elektryczną. Nie jest użytkowany.
