PODLASKIE

Chałupa

SŁUCZ

Słucz nr 48

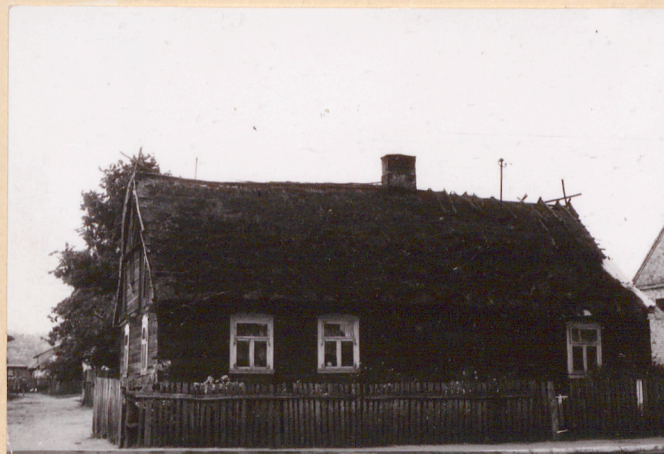
11. Zdjęcia, plan sytuacyjny, rzuty

Chałupa sytuowana osią wzdłużną równoległą do drogi. Otoczona z trzech stron ogródkiem kwiatowym. Układ dwutraktowy z sienią środkową. Pierwotnie prawdopodobnie część inwentarska i mieszkalna znajdowały się pod wspólnym dachem.

Konstrukcja wieńcowa zwęgłowana na jaskółczy ogon. Stropy drewniane. Podwalina na nakładkę prostą. Niska podmurówka wyrównująca spadek terenu. Podpiwniczenie jedynie pod częścią kuchni. Stropy drewniane, więźba dachowa drewniana jętkowa z zastrzałami. Krycie słomą. Bryła w formie zwartego prostopadłościanu krytego dwuspadowym dachem o połaciach tworzących kąt prosty. Krycie słomą. Komin ustawiony wzdłużnie w stosunku do kalenicy. Zrąb nieszalowany podzielony słupkami okiennymi. Okna trójdzielne z naświetlem. Nad opaską okienną i pod parapetem deski ozdobne. Stolarka malowana na biało. Szczyt szalowany. Drzwi zewnętrzne opierzone z naświetlem. Wnętrze tynkowane, drzwi wewnętrzne płycinowe, ogrzewanie piecowe instalacja elektryczna.

14. Kubatura	15. Powierzchnia użytkowa	16. Przeznaczenie pierwotne	17. Użytkowanie obecne
462 m ³	78 m ²	Dom mieszkalny	Dom mieszkalny
18. Prace budowlane i konserwatorskie, ich przebieg i dokumentacja 1962r. - wymiana stolarki okiennej, przemurowanie pieców 1976r. - reperacja poszycia dachu.		19. Stan zachowania (fundamenty, ściany zewnętrzne, ściany wewnętrzne, sklepienia, stropy, konstrukcje dachowe, pokrycie dachu, wyposażenie i instalacje) Wykruszone podmurówka, zmurszałe podwaliny. Ściany i stropy zagrożone mykologicznie. Zniszczone szalowanie szczytów. Bardzo zły stan pokrycia dachu.	
20. Najpilniejsze postulaty konserwatorskie Dezynfekcja konstrukcji drewnianej i zmiana pokrycia dachu.
