DOM MIESZKALNY nr 24

1.70-te XIXw.

S I E M I A T Y C Z E

Dom mieszkalny, ul. Wesoła
nr 24

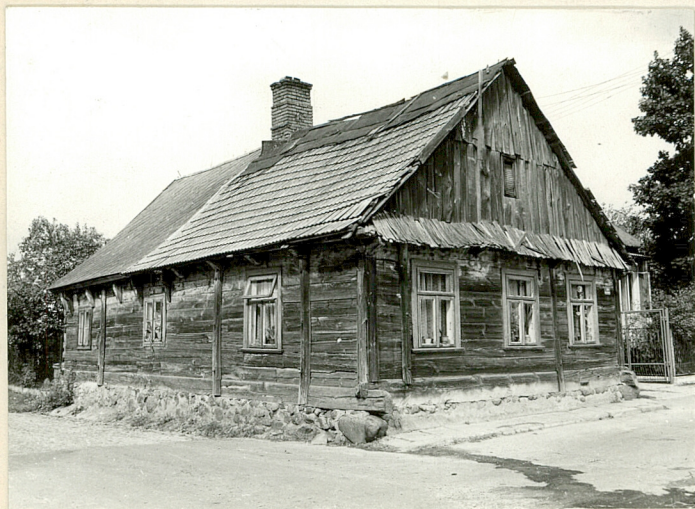
SIEMIATYCZE, UL. WESŁOKA 24.

A black and white photograph of a small, rustic wooden house. The house has a steep gabled roof covered in dark, weathered shingles. A brick chimney is visible on the right side of the roof. The walls are made of horizontal wooden planks, showing signs of age and wear. There are several windows with white frames and curtains. A small, dark door is located on the right side of the house. The house is situated on a dirt or gravel lot, with a paved area in the foreground. A utility pole with cross-arms is visible in the background. The overall appearance is that of an old, well-used dwelling.

Budynek drewniany, ściany konstrukcji zrębowej. Dach dwuspadowy, z małymi przyczółkami, konstrukcji krokwiowo-płatwiowej. Na narożach od strony ulicy - kożuchowanie. Pomieszczenia zgrupowane centralnie wokół komina. Stanowi przykład starszego budownictwa mieszkalnego na tym terenie.

Drewniany, konstrukcji zrębowej, zbudowany z krawędziaków ściśle do siebie przylegających, nieuszczelnionych. Występują lisice, zabezpieczające zrąb przed wybrzuszeniem się. Łączenie węglów na jaskółczy ogon, zabezpieczone tyblami. W narożach, przy północnej ścianie domu, ostanki lekko wystające poza lico budynku. Na narożach znajdujących się od południa - kożuchowanie wykonane z prostych desek; niemalowane. W górnej części zrębu - ślady bielienia.

18. Prace Ludowlane i konserwatorskie, ich przebieg i dokumentacja		19. Stan zachowania (fundamenty, ściany zewnętrzne, ściany wewnętrzne, sklepienia, stropy, konstrukcje dachowe, pokrycie dachu, wyposażenie i instalacje) <div>ce - trzon kuchenny z białych kafli z piecem chlebowym, między alkierzem a izbą - ogrzewacz z białych kafli. Dach dwuspadowy z małymi przyczółkami z deseczek. Dach kryty dachówką cementową, eternitem oraz papą. Konstrukcja krękwio-płatwiowa. Szczyty szalowane pionowymi deskami na styk. W szczycie południowym deski ułożone w dwóch rzędach. W szczytach prostokątne okienka zabite deskami. Budynek posiada instalację elektryczną.</div> <div>Stan zachowania</div> <div>Budynek zachowany raczej w złym stanie. W ok. 20% zniszczona substancja materiałowo-techniczna zrębu oraz pokrycia dachu. Zniszczone wiatrownice oraz przyczółki. Podwalina częściowo zmurowała.</div> <div>20. Najpilniejsze postulaty konserwatorskie</div> <div>Zesawzględniając duże walory etnograficzne budynek należy otoczyć opieką konserwatorską.</div>
