1. Obiekt <b>DOM MIESZKALNY, kamienica</b>	2. Czas powstania <b>1926 r.</b>	3. Miejscowość <b>ŁOMŻA</b>
---	-------------------------------------	--------------------------------

4. Adres <b>ul. Plac Niepodległości 13</b> nr hipoteczny .....
5. Przynależność administracyjna województwo <b>podlaskie</b> powiat <b>Łomża</b> gmina <b>Łomża</b>
6. Poprzednie nazwy miejscowości <b>Łomża</b>
7. Przynależność administracyjna do 1999 r. województwo <b>łomżyńskie</b>
8. Właściciel i jego adres [REDACTED]
9. Użytkownik i jego adres [REDACTED] - sklep spożywczy [REDACTED] - sklep spożywczy
10. Rejestr zabytków Nr ..... data .....

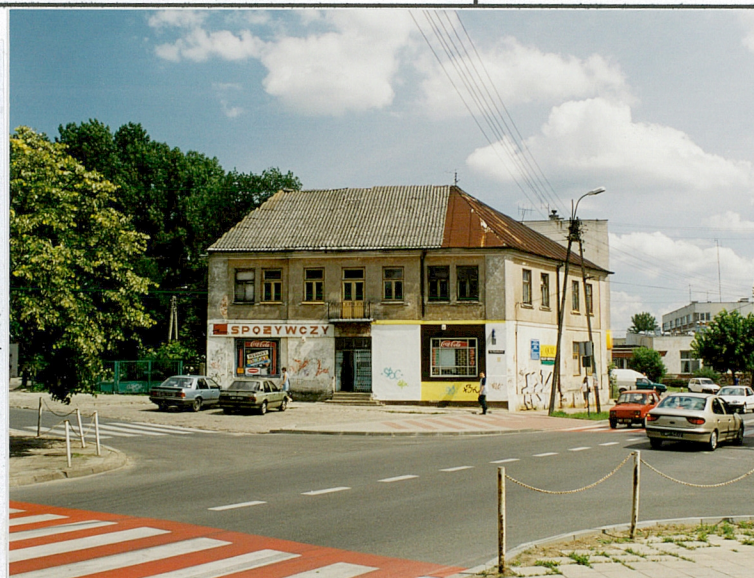
11. Zdjęcia, rzut, przekrój, sytuacja, orientacja

**Sytuacja:** Posesja, na której znajduje się kamienica, położona jest w centralnej części Łomży, przy Placu Niepodległości (dawniej Plac Zambrowski), we południowo-wschodniej części placu, między ul. Kierzkową a Szosą Zambrowską. Budynek wolno stojący ustawiono kalenicą do placu. Od strony podwórza do domu dołączona została przybudówka. **Materiał, konstrukcja, technika:** Murowany, ceglany, tynkowany, posadowiony na niskim fundamencie, przykryty eternitem i blachą. Ściany z cegły ceramicznej. Strop nad piwnicą ceglany na metalowych szynach, o odcinkowych przekrojach, nad parterem i 1 piętrem drewniany, belkowy. Więźba dachowa drewniana, krokwiowo-płatwiowa, wzmocniona jętkami i stolcami. Posadzki na parterze betonowe, lastrykowe. Podłogi na piętrze deskowe. Schody betonowe. Stolarka drewniana. Okna ościeżnicowe, dwustronne, dwudzielne, z prostokątnym nadświetlem. Drzwi wejściowe dwu- i jednoskrzydłowe, filongowe i klepkowe, z nadświetlem. Balkonowe dwuskrzydłowe, częściowo przeszklone, z przeszklonym nadświetlem. Kraty montowane w oknach i od wnętrza metalowe, spawane, w drzwiach wejściowych od frontu, rozsuwane. Obróbki blacharskie blaszane. **Rzut:** W kształcie rombu, dwutraktowy, z przybudówką od wschodu. W trakcie frontowym dwa romboidalne pomieszczenia, w trakcie tylnym na środku (prostopadła do ściany tylnej) klatka schodowa a po obu jej stronach po jednym pomieszczeniu. **Bryła:** Dwukondygnacyjny czworościan, w części południowo-wschodniej podpiwniczony (wys. ok. 160 cm), z wyodrębnionym cokołem, przykryty dachem trójspadowym. **Elewacje:** Szczytowa północna - gładka, otynkowana, zakończona szczytem dwuspadowym. Pozostałe - tynkowane, dwukondygnacyjne, z cokołem, nieznacznie wysuniętym przed lico ścian, z pasem gzym-sowym kordonowym i gzymsem wieńczącym. Frontowa - Symetryczna, z ryzalitem na środku i pilastrami na narożach. W kondygnacji dolnej trójosiowa z prostokątnym otworem na środku i dwoma (dużymi) prostokątnymi po bokach. W kondygnacji górnej siedmioosiowa, z prostokątnym otworem drzwiowym poprzedzonym balkonem na środku i prostokątnymi otworami okiennymi po bokach. Południowo-zachodnia - z trzema pilastrami (na środku i na narożach). W kondygnacji dolnej dwa prostokątne otwory okienne od wschodu i jeden zamurowany od zachodu. W kondygnacji górnej cztery otwory okienne rozmieszczone symetrycznie. Wschodnia, od podwórza - niesymetryczna, pięcioosiowa. W kondygnacji dolnej dwa prostokątne otwory drzwiowe poprzedzone schodami, między nimi otwór okienny, w części północnej przybudówka. W kondygnacji górnej prostokątne otwory okienne. **Instalacje:** elektryczna, woda, kanalizacja.

14. Kubatura	15. Powierzchnia użytkowa	16. Przeznaczenie pierwotne	17.. Użytkowanie obecne
ok. 1300 m <sup>3</sup>	ok. 340 m <sup>2</sup>	mieszkalne	handlowe
18. Prace budowlane i konserwatorskie, ich przebieg i dokumentacja		19.. Stan zachowania (fundamenty, ściany zewnętrzne, ściany wewnętrzne, sklepienia, stropy, konstrukcje dachowe, pokrycia dachu, wyposażenie i instalacje)	
		Zawilgocenie fundamentów, podsiąkanie ścian, ubytki tynku, zardzewiałe pokrycie dachowe (blacha), prawdopodobnie zdewastowane wnętrze 1 piętra (nie dostępne do pomiaru).	
		20. Najpilniejsze postulaty konserwatorskie	
		Osuszenie fundamentów, naprawa dachu.
