3041

DOM

ŁOMŻA

18 - 400 Łomża, ul. Nowogrodzka 5

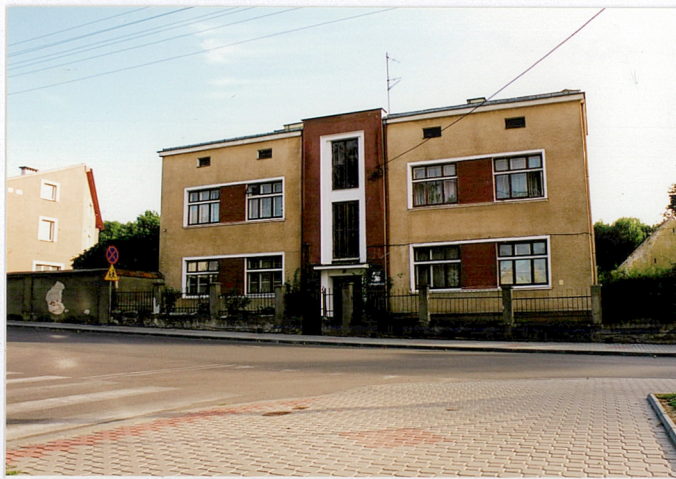
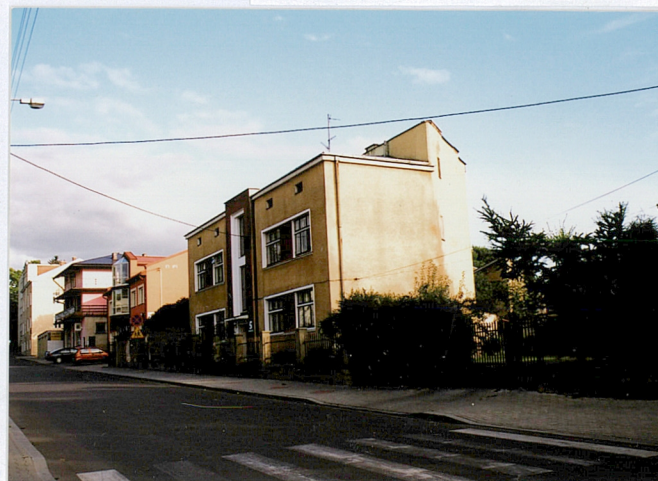
11. Zdjęcia , rzut , przekrój , sytuacja , orientacja

Sytuacja: budynek usytuowany przy pld. pierzei ul. Nowogrodzkiej, naprzeciw wylotu ul. Bernatowicza, w sąsiedztwie budynków gospodarczych. Frontem ustawiony do ulicy. Działka w części pld.-wsch. ogrodzona od ulicy ceglany otynkowanym murem załamującym się pod kątem prostym i łączącym z elewacją frontową; od frontu parkanem z murowanych słupów i metalowych pręseł z furtką na osi drzwi wejściowych do budynku; od podwórza metalową siatką.

Rzut: zbliżony do prostokąta, o pln. narożniku ściętym, trakt pld. dłuższy. Na środkowej osi klatka schodowa z wejściem od elewacji frontowej i tylnej. Po obu stronach klatki mieszkania o układzie wnętrza dwutraktowym, trakty rozdzielone korytarzem; trakt pln. głębszy. W każdej kondygnacji dwa mieszkania złożone z trzech pokoi, kuchni i łazienki, na poddaszu mieszkanie jednopokojowe z kuchnią i łazienką.

14. Kubatura	15. Powierzchnia użytkowa	16. Przeznaczenie pierwotne	17. Użytkowanie obecne
ok. 2800 m ³	ok. 800 m ²	mieszkalne	mieszkalne
18. Prace budowlane i konserwatorskie, ich przebieg i dokumentacja		19. Stan zachowania (fundamenty, ściany zewnętrzne, ściany wewnętrzne, sklepienia, stropy, konstrukcje dachowe, pokrycie dachu, wyposażenie i instalacje)	
Budynek remontowany na bieżąco. Obecnie kontynuowany jest remont wnętrza wsch. mieszkania na parterze.		Zawilgocone piwnice i przyziemie budynku, ubytki tynku i farby na klatce schodowej, łuszcząca się farba na stolarce okiennej.	
		20. Najpilniejsze postulaty konserwatorskie	
		Zalecane jest osuszenie budynku.

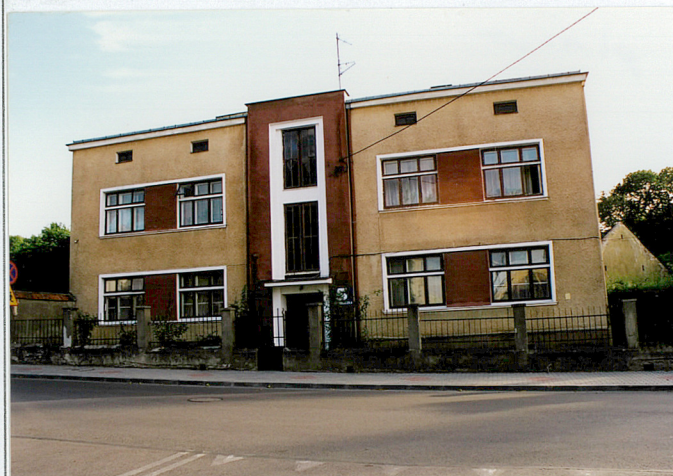
1. Elewacja frontowa.
2. Elewacja frontowa i płn.-zach.
3. Elewacja frontowa.
4. Elewacja tylna.
5. Elewacja płn.-zach.
6. Elewacja płd.-wsch.
7. Klatka schodowa.
8. Posadzka na klatce schodowej.

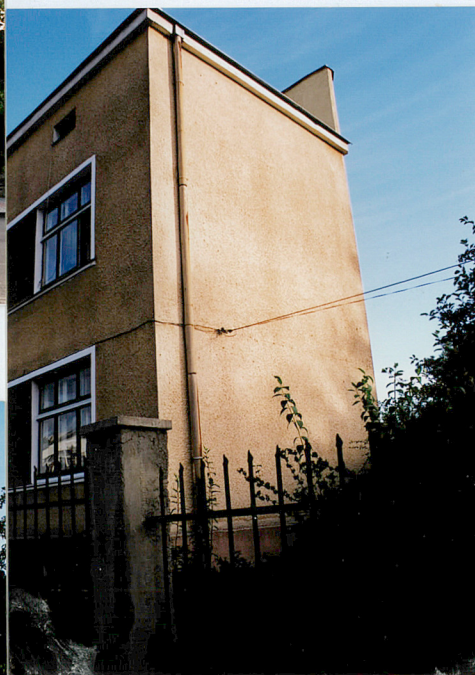
5.

Elewacja frontowa pln.-wsch. – dwukondygnacyjna, zwieńczona gzymsem, pięcioosiowa, symetryczna. Na osi środkowej pseudoryzalit z klatką schodową; w płytkiej wnęce wejście z drzwiami dwuskrzydłowymi, osłonięte daszkiem i dwa okna dwuskrzydłowe, ośmiokwaterowe doświetlające klatkę schodową. Na pozostałych osiach okna dubeltowe, trójskrzydłowe z trójkwaterowym nadświetleniem. Na pierwszej, drugiej, czwartej i piątej osi dwuskrzydłowe okienka strychowe. **Elewacja tylna pld.-zach.** – dwukondygnacyjna, z mieszkalnym poddaszem w zach. partii budynku. Siedmioosiowa, w części poddasza trójosiowa. Na pierwszej osi elewacji i w partii poddasza okna dwuskrzydłowe z przedzielonym nadświetleniem. Na drugiej osi w pierwszej kondygnacji okno analogiczne, w drugiej okno jednoskrzydłowe, połączone z oszklonymi drzwiami balkonowymi; w poddaszu okno trójskrzydłowe z trójkwaterowym nadświetleniem, w środkowym skrzydle drzwi balkonowe. Na trzeciej osi drzwi wejściowe jednoskrzydłowe, płycinowe z trójkwaterową nadświetlnią. Na trzeciej osi poddasza okno trójskrzydłowe, z trójkwaterowym nadświetleniem. Na czwartej i szóstej osi elewacji okna jednoskrzydłowe, dwukwaterowe. Na piątej osi okna dwuskrzydłowe z przedzielonym nadświetleniem. Na siódmej osi okna trójskrzydłowe z trójkwaterowym nadświetleniem, górne połączone z drzwiami balkonowymi. Na szóstej i siódmej osi dwuskrzydłowe okienka strychowe. **Elewacja boczna pln.-zach.** – trójkondygnacyjna, zwieńczona gzymsem, jednoosiowa, o pln. narożniku załamanym pod kątem ok. 45°. Na osi okna jednoskrzydłowe. **Elewacja boczna pld.-wsch.** – ślepa, zwieńczona gzymsem. Część pln. cofnięta.
