Nr 1463 PODLASKIE

Budynek inwentarski /obora/ nr50

M O R Z E

Morze nr 50

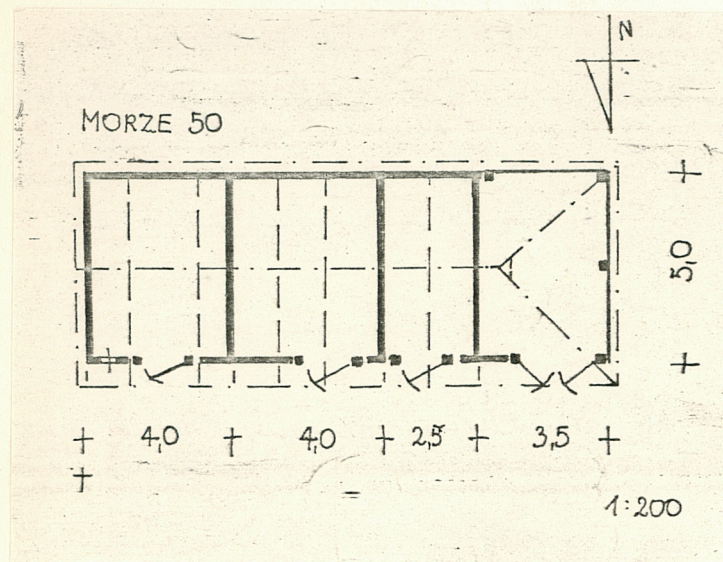
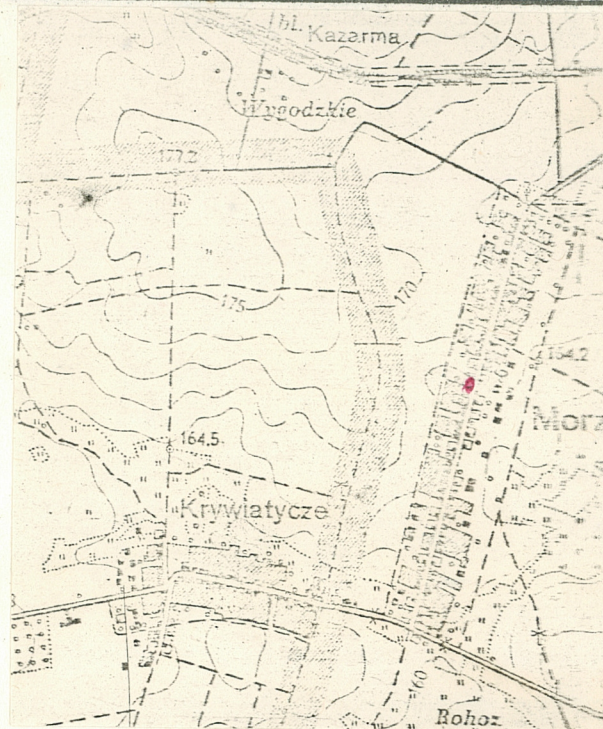
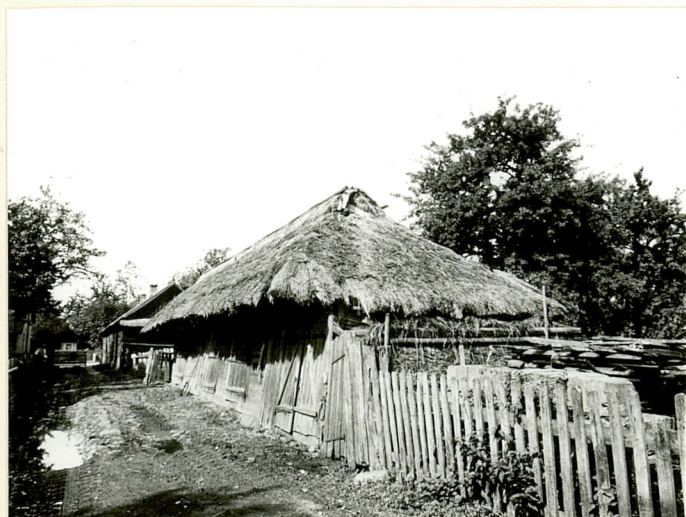
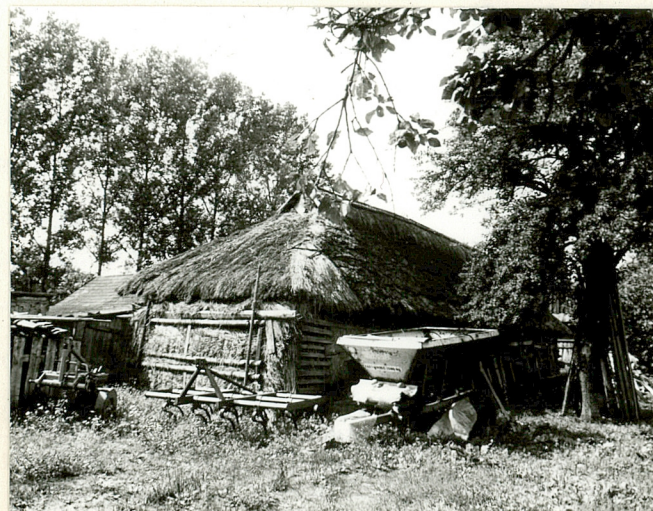
11 Zdjęcia rzut, przekrój, sytuacja, orientacja

Budynek szerokofrontowy, zbudowany na planie prostokąta, asymetryczny, trójpomieszczeniowy. Od wschodu w obiekcie znajdują się pomieszczenia przeznaczone na chlew, oborę i stajnię. Od zachodu dobudowano boisko.

Budynek podwaliną posadowiony na kamiennych peckach. Belka podwalinowa ciągła nie wyodrębniona w zrębie.

Obora drewniana, konstrukcji zrębowej. Zrąb ułożony z bali obrobionych maszynowo o przekroju zbliżonym do prostokąta, nie malowany, nie polepiany. W zwęgłowaniach belki zrębu związane na jaskółczy ogon.

Dach konstrukcji krokwiowo-płatwiowej trójspadowy, kryty słomą posytą na gładko. Szczyt wschodni budynku szalowany deskami kładzionymi pionowo na styk, zabezpieczony wiatrownicami z desek. Kalenica zabezpieczona jarzmem z żerdzi. Okap dachu wsparty na rysiach, podbity od spodu deskami.

Drzwi do pomieszczeń obory - deskowo-spagowe, zamocowane w balach ściennych dołem wpuszczonych w podwalinę, górą wpasowanych w belkę zrębu, jednoskrzydłowe, zawieszone na zawiasach pasowych kowalskiej roboty. Na boisko prowadzą wrota dwuskrzydłowe, deskowo-spagowe, zamocowane na zawiasach pasowych.

Wnętrza pomieszczeń - podłoga: klepiska, ściany: nie polepiane, nie malowane, powała: z dyli wspartych na belkach stropowych.

Dobudowane od zachodu boisko o ścianach konstrukcji szkieletowej szalowanych deskami kładzionymi poziomo na styk.

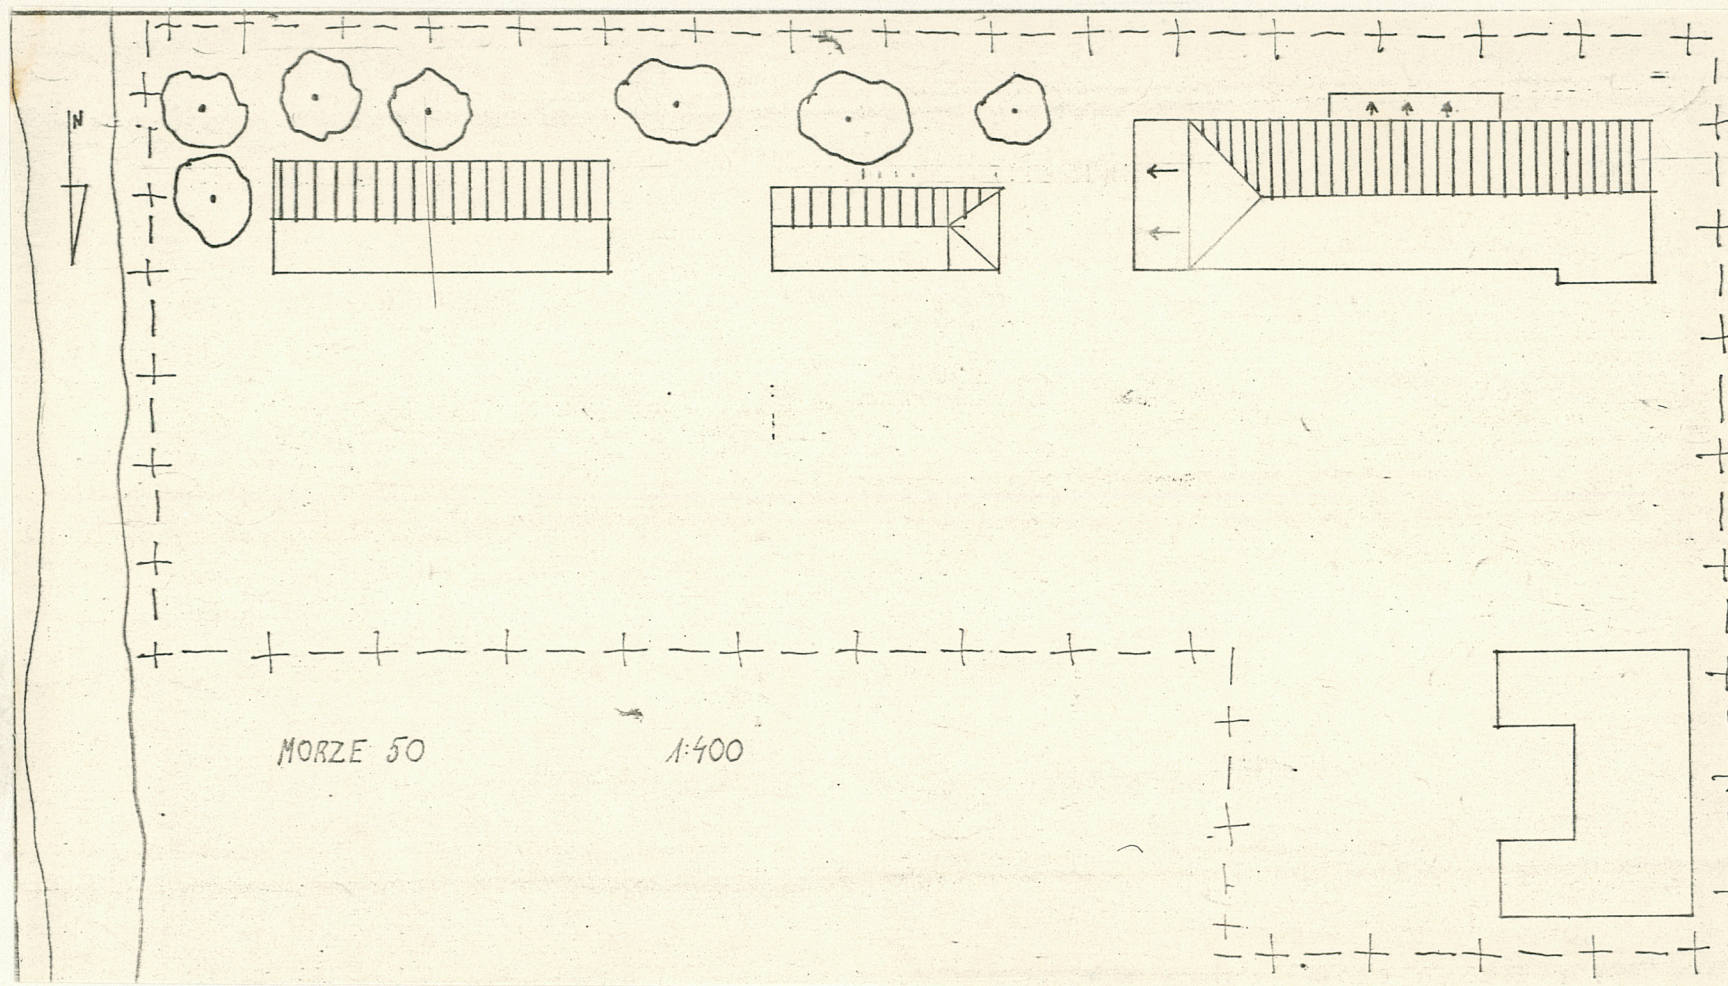
Plan zagrody

Obora została zlokalizowana w środkowej części wsi w zagrodzie usytuowanej w pobliżu drogi głównej biegnącej przez wieś z południa na północ. Zajmuje środkową część południowego fragmentu działki siedliskowej sąsiadując w odległości kilkunastu metrów z ustawionymi w jednej linii budynkiem mieszkalnym i stodołą. Do drogi wiejskiej obiekt usytuowany jest szczytowo, a frontem zwrócony jest w kierunku północnym.
