Nr  
1464 PODLASKIE

Budynek mieszkalno-gospodarczy nr 52

2. Czas powstania  
1918 r.

3. Miejscowość  
M O R Z E

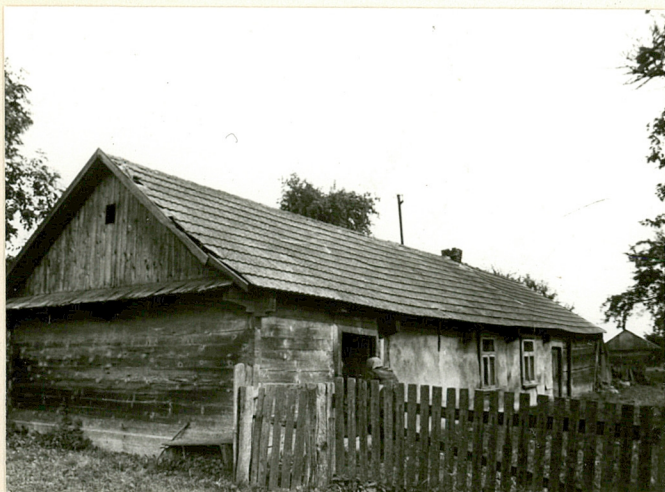
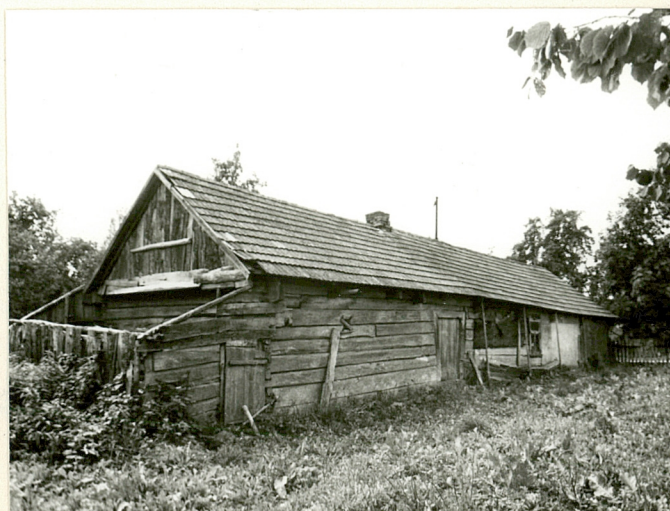
Budynek drewniany, konstrukcji zrębowej. Zrąb ułożony z grubych bali, przecieranych maszynowo, o przekroju prostokąta. Szpary między balami uszczelnione gliną. W zwęgłowaniach belki zrębu związane na jaskółczy ogon. Zrąb nie malowany pozostawiony w naturalnym kolorze drewna. Ściana frontowa części mieszkalnej obita dyktą.

Dach konstrukcji krokwiowo-płatwiowej, dwuspadowy, kryty dachówką cementową. Okap dachu obiegający wsparty na rysiach belek stropowych. Szczyty szalowane deskami kładzionymi pionowo na styk. W szczycie zachodnim na wysokości jętki, wycięty prostokątny otwór strychowy.

Drzwi do sieni - deskowo-spagowe, jednoskrzydłowe, nie malowane, zamocowane w balach ściennych dołem wpuszczonych w podwalinę, nadproże mocowane skośnie, zbite gwoździami. Przy drzwiach zapadkowy zamek kowalskiej roboty (fot.).
