Nr 3058 PODLASKIE

M A G A Z Y N W O J S K O W Y

ok.poł.XIX w.

Ł O M Ż A

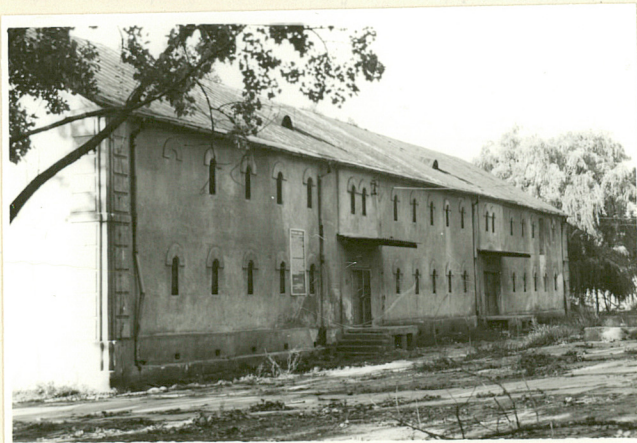
Elewacje wzdłużne (wsch. i zach.): siedemnastoosiowe, narożniki boniowane płytowo, cokół wysoki, wyodrębniony odsadzką, w zwieńczeniu korpusu gładki pas gzymsu podokapowego, otwory zamknięte półkolistymi, gładkimi łukami, rozmieszczone symetrycznie w rytmie 5-1-5-1-5, na szóstej i dwunastej osi otwory wejściowe, nad którymi zdwojone otwory okienne, (forma otworów wejściowych w elewacji wsch. wtórnie przekształcona).

1. Elewacja wsch..
2. Elewacja pd..
3. Elewacja pd. i fragment elewacji zach.
4. Elewacja zach..
5. Elewacja pd., otwory okienne.
6. Elewacja zach., otwory okienne.
7. Narożnik pd.-zach..

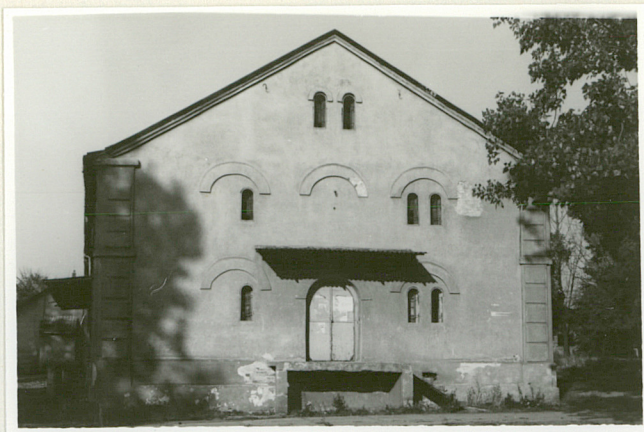
2.

Elewacje boczne (pd. i pn.): trójosiowe, na wysokim cokole wyodrębnionym odsadzką, narożniki boniowane płytowo, ramiona szczytów ogzymsowane, otwory zamknięte półkoliście, wejście po środku, wyżej i na osiach bocznych zdwojone otwory okienne, górą zwieńczone wspólnym łukiem.
