1. Obiekt

57412

DOM PARAFIALNY

W A N I E W O

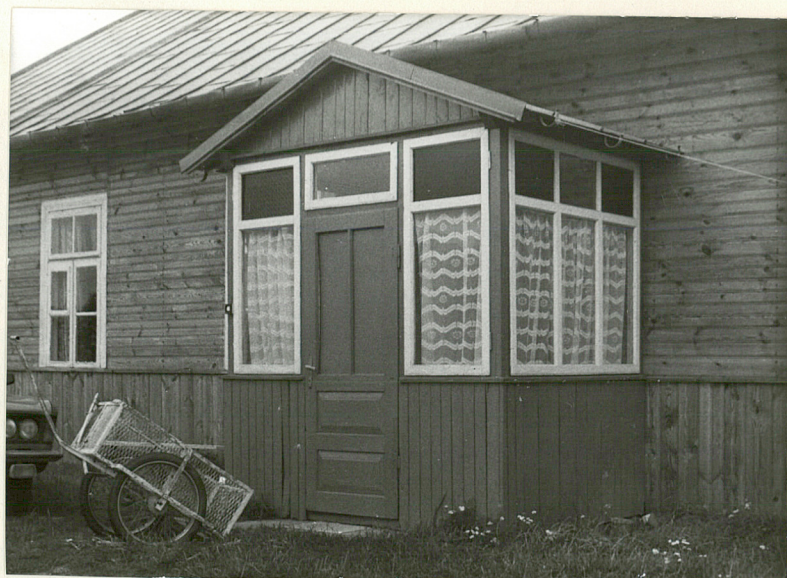
Elewacja frontowa /pd/ sześciosiowa. Na czwartej osi licząc od zach. wejście ujęte mocno przeszklonym gankiem. Okna w tej elewacji rozmieszczone regularnie.

Ścianek od frontu

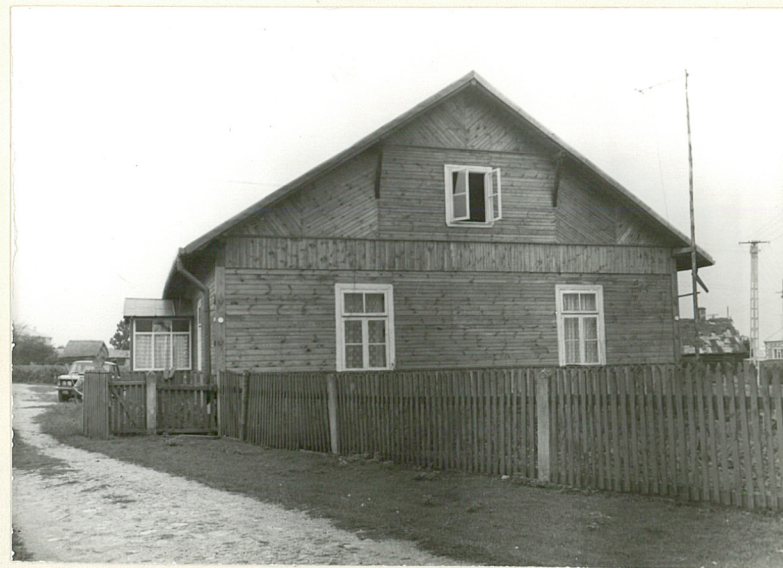
Elewacja tylna pięciosiowa, nieregularna. W ścianie wsch. dwa okna w parterze, jedno na osi trójkątnego szczytu.

Ściana szczytowa wsch.

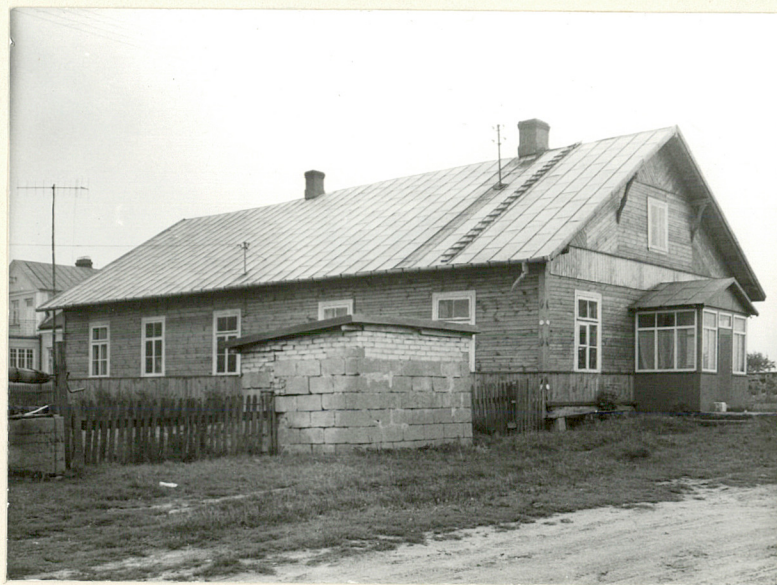
widok od str. pn.
