1. Obiekt

Dwór

BĘCKOWO

11. Zdjęcia, plan sytuacyjny, rzuty

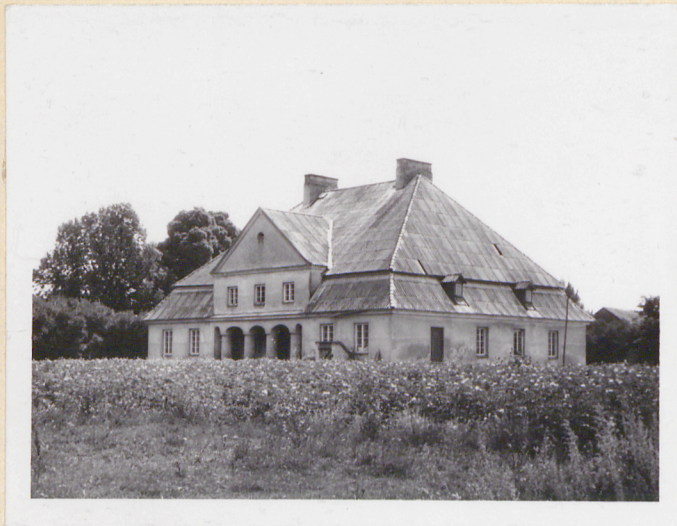
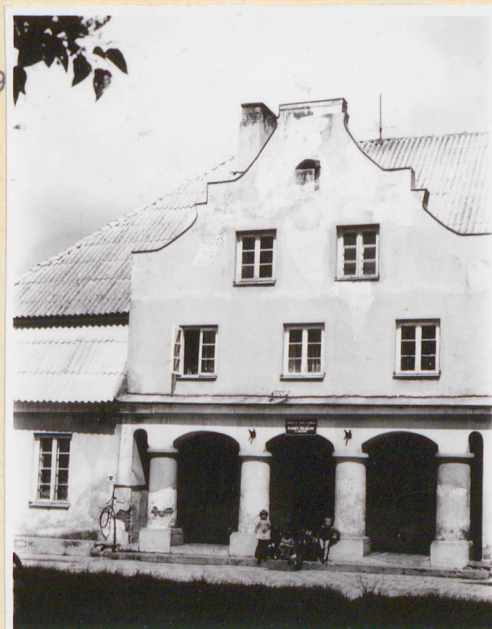
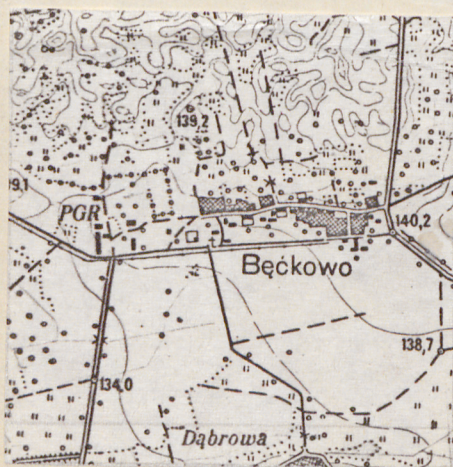
Dwór sytuowany jest w XVIII w. w ogrodzie dworskim o pow. 4 ha o układzie częściowo zachowanym /drogi i starodrzew/. Murowany z cegły na zaprawie wapienno-gliniennej, podmurówka i fundamenty kamienne na zaprawie cementowej, tynkowany. Dach o konstrukcji drewnianej kryty obecnie eternitem, dawniej dachówką ceramiczną, stropy typu klein, schody betonowe, podłogi z desek białych oraz lastrika. Założony na planie prostokąta zbliżonego do kwadratu, trzy-traktowy z umieszczonymi na osi kolumnowymi podcieniami arkadowymi. Bryła zwarta jednokondygnacyjna z użytkowym poddaszem, w części środkowej nakryty wysokim dachem mansardowym, czterospadowym oraz dachem dwuspadowym nad dwoma portykami. Bryłę wieńczą dwa kominy umieszczone symetrycznie na skrajach kalenicy. Ściany wieńczy delikatnie profilowany gzyms. Układ okien symetryczny /okna polskie dwuskrzydłowe, ośmiodzielne/. Portyk od strony podjazdu wsparty na 4 kolumnach opartych na kwadratowych postumentach uwieńczony półkolistymi arkadami o obniżonym łuku wspartym na abakusach. Nad kolumnadą wznosi się facjata dwukondygnacyjna o barokowych spływach kryjących dach. Portyk od strony ogrodu wieńczy trójkątny tympanon. Osiowość elewacji bocznych podkreślają 2 mansardowe okienka w dolnej części dachu łamanego. We wnętrzu elementy zabytkowe się nie zachowały poza układem pomieszczeń. Instalacja elektryczna, ogrzewanie - piece kaflowe.
