1. Obiekt DOM KATOLICKI

ob. Liceum Ogólnokształcące im. Ks. Kardynała Stefana Wyszyńskiego

3. Miejscowość
ŁOMŻA

4. Adres Łomża
ul. Sadowa (10/1) ob. 12.
nr hipoteczny

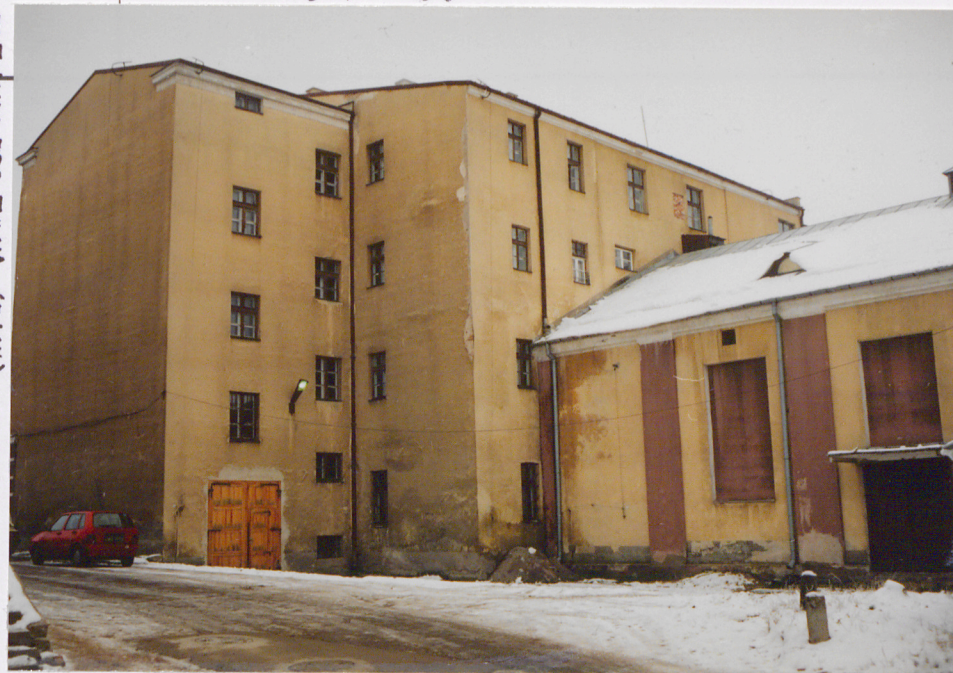
ELEWACJA PRZ. TYLNA (ZACH.)

Pozostałe elewacje budynku frontowego gładkie, bez podziałów, w zwieńczeniu elewacji tylnej gzyms koronujący. Elewacja północna sali widowiskowej: siedmioosiowa, o podziałach płycinowo - ramowych, które tworzy cokół wysunięty uskokiem, pilastry i profilowany gzyms koronujący. Elewacja południowa sali widowiskowej: ściany gładkie, bez podziałów, w zwieńczeniu korpusu gzyms koronujący.

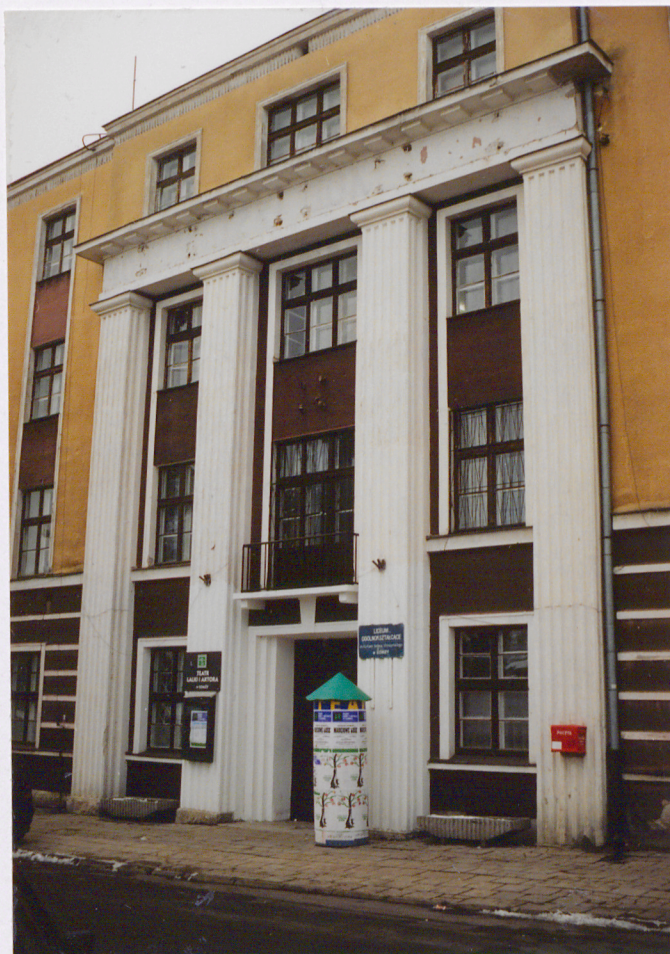
ELEWACJA FRONTOWA, CZĘŚĆ ŚRODKOWA
BUDYNEK FRONTOWY

Elewacja frontowa (wsch.): dziewięcioosiowa z trójosiową, nieznacznie zryzalitowaną częścią środkową, rozcłonkowaną pilastrami w wielkim porządku, obejmującymi trzy kondygnacje i niosącymi belkowanie, trzony pilastrów żłobkowane. Cokół boniowany rustykalnie. Boczne części przyziemia podzielone poziomo wąskimi, gładkimi pasami i oddzielone od wyższych kondygnacji gładkim pasem gzymsu kordonowego, wyżej ściany o linearnych pionowych podziałach, które tworzą gładkie pionowe pasy ujmujące osie okienne. W zwieńczeniu korpusu uskokowy gzyms koronujący z fryzem z ukosnie układanych cegieł.

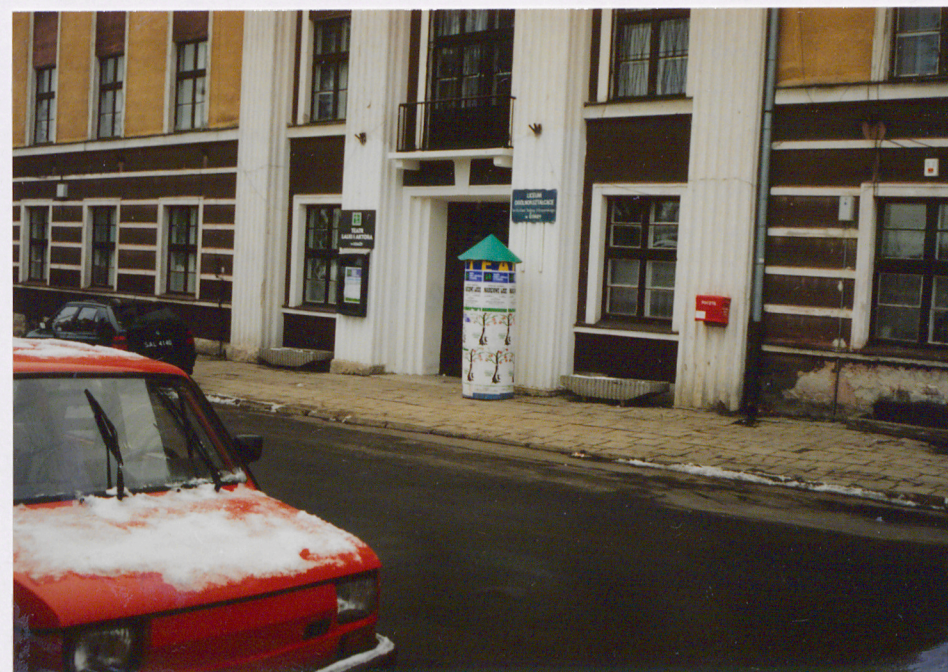
Fasada budynku utrzymana jest w stylu silnie zmodernizowanego klasycyzmu (dążenie do monumentalności, operowanie uproszczonymi klasycyzującymi formami, pionowe linearnie podziały, przeskalowany detal).

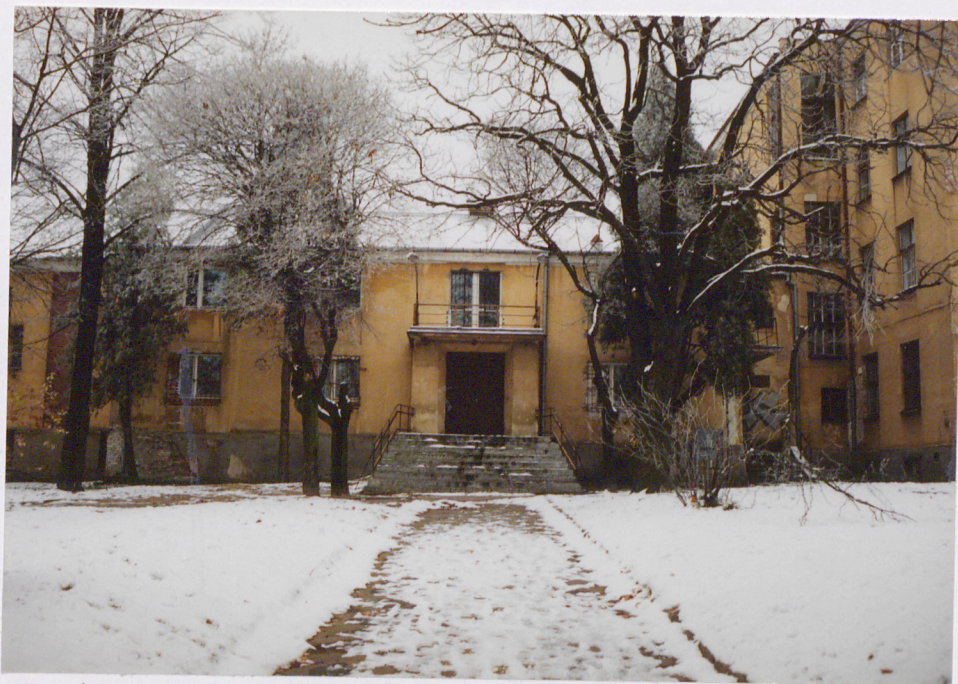
SALA WIDOWISKOWA, ELEWACJA ZACH.

aneks zachodni na przedłużeniu skrzydła tylnego, ze zryzalitowaną wyższą częścią środkową nakrytą dachem trójspadowym, nad niższymi częściami bocznymi dachy dwupołaciowe.
