1. Obiekt 624/1

Kościół parafialny pod wezwaniem
Św. Stanisława Biskupa

11 Zdjęcia, plan sytuacyjny, rzuty

NIEDZWIADNA

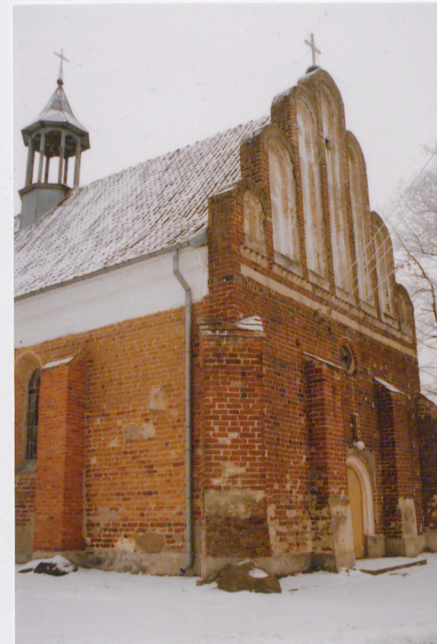
19. Stan zachowania:
Konservacji wymagają ściany z cegły oraz więźba dachowa
i dach z dachówki ceramicznej

Narożnik południowo zachodni
