1. Obiekt

S Z K O Ł A P O D S T A W O W A

3. Miejscowość

KONARZYCE

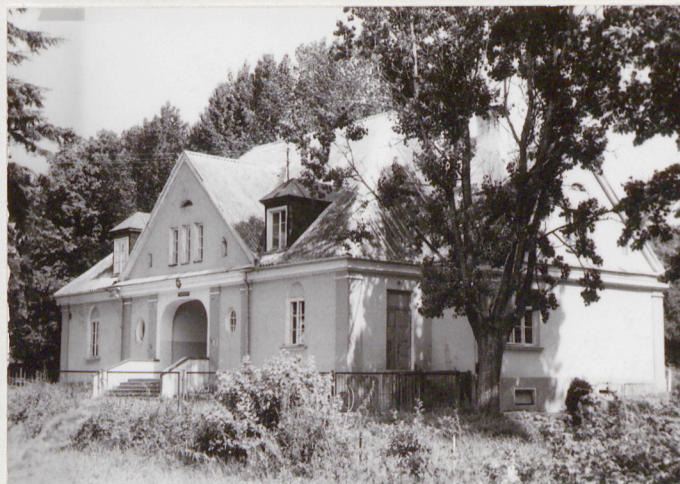
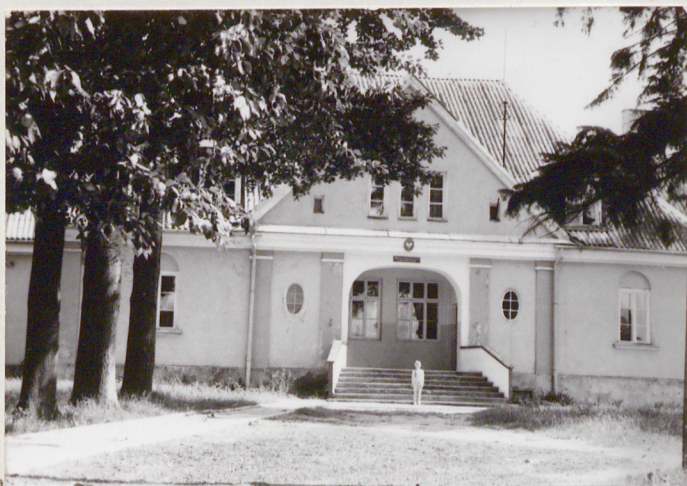
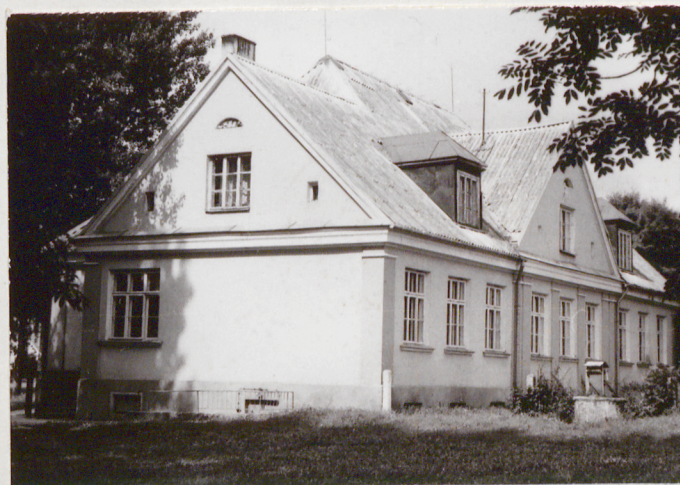
11 Zdjęcia, rzut, przekrój, sytuacja, orientacja

SYTUACJA - Obiekt usytuowany po wschodniej stronie drogi prowadzącej z Łomży do Ostrowi Mazowieckiej. Frontem zwrócony do zachodu, położony w centralnej części dawnego założenia dworskiego. Do budynku szkoły prowadzi szeroka aleja kończąca się kolistym podjazdem przed frontem obiektu.

RZUT, BRYŁA - Obiekt zbudowany na rzucie prostokąta, posiada niższe i wysunięte ryzalitowo dwa alkierze. Oś główna zaakcentowana przez schody i arkadowy łuk otworu wejściowego, ponad którym znajduje się trójkątny szczyt.

ELEWACJE - Frontowa - oś główna zaakcentowana arkadowym łukiem. Przy wejściu dwa eliptycznie wykrojone okienka, dodające budowli zabytkowego charakteru. Na osiach skrajnych elewacji głównej okna umieszczone w tle płytkich półkoliście górą zamkniętych nisz. Trójkątny szczyt nad wejściem głównym 3 osiowy, po bokach dwie symetrycznie umieszczone wystawki, przeszklone oknami dwuskrzydłowymi, 6 połowymi. Elewacja wzdłużna wschodnia 9 osiowa, wszystkie okna poza elewacją frontową wielokwadratowe, wprowadzające dużo światła do izb lekcyjnych. Elewacje wzdłużne rozcłonkowane lizenami. E. szczytowe jednoosiowe, gładkie. Narożniki opilastrowane. INSTALACJE: Elektryczna i odgromowa.

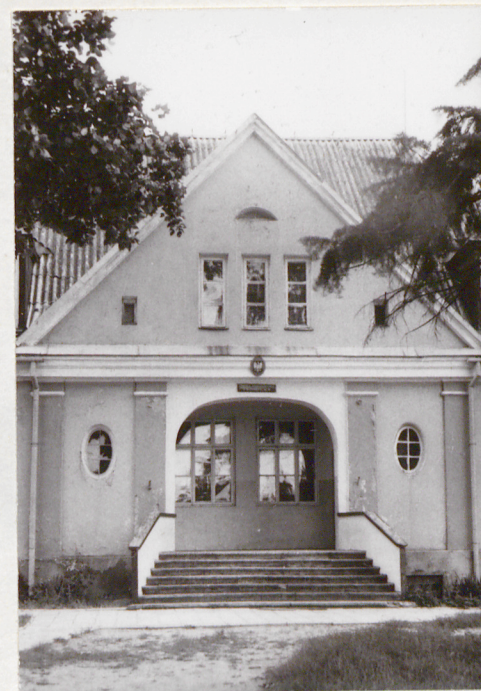
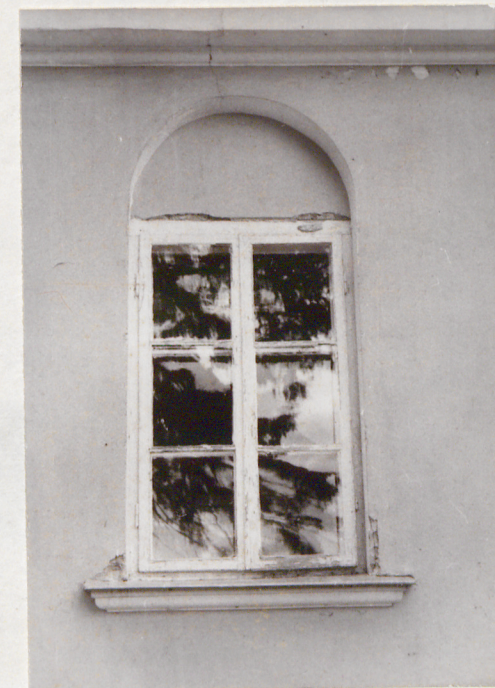
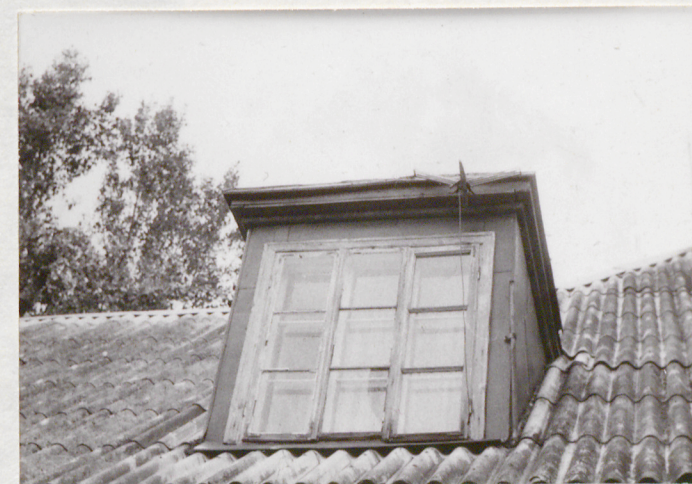
1. Miejscowość	2. Obiekt (nazwa jak w karcie)	3. Zawartość wkładki (nazwa obiektu lub materiału uzupełniającego)
Konarzyce	Szkoła Podstawowa	1.Rzut przyziemia.2.Fot.elewacji i detali archit.
