1. OBIEKT

CZWORAK

3. Miejscowość

WOJDY

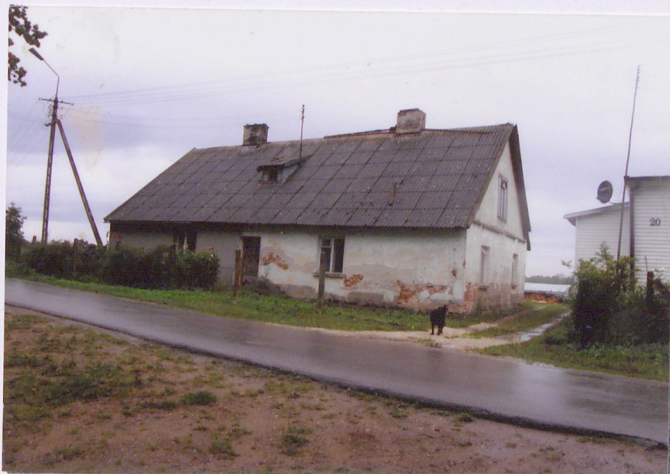
Elewacja północno - wschodnia

Północno-wschodnia: dwuosiowa , na osiach prostokątne otwory okienne z oknami dwuskrzydłowymi z uchylnym wywietrznikiem, w oddzielnym paskiem eternitu szczycie okno trójpole.

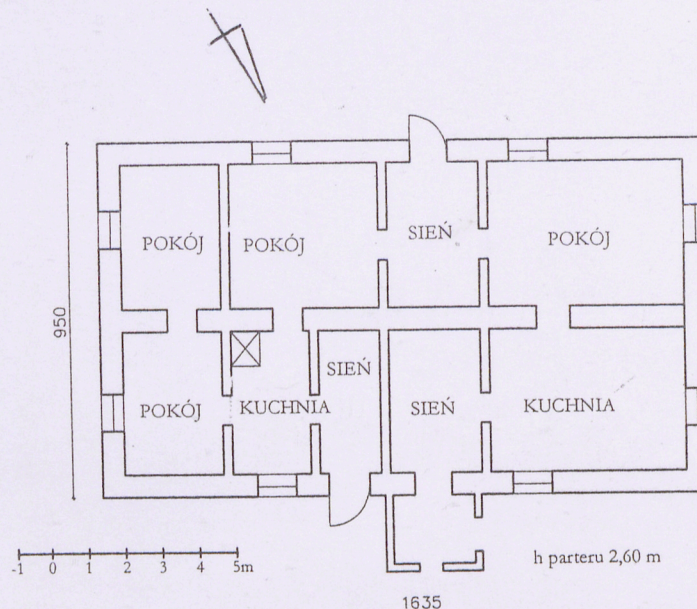
Elewacja południowo - wschodnia

Elewacje : południowo - wschodnia –. Trzyosiowa, na osi środkowej , prostokątny otwór drzwiowy, z drzwiami jednoskrzydłowymi, na pozostałych osiach okna .

14. Kubatura	15. Powierzchnia użytkowa	16. Przeznaczenie pierwotne	17. Użytkowanie obecne
404 m ³	ok. 155 m ²	mieszkalne	mieszkalne
18. Prace budowlane i konserwatorskie, ich przebieg i dokumentacja		19. Stan zachowania (fundamenty, ściany zewnętrzne, ściany wewnętrzne, sklepienia, stropy, konstrukcje dachowe, pokrycie dachu, wyposażenie i instalacje)	
W 2007 roku przeprowadzono prace remontowe polegające na częściowej wymianie stolarki okiennej, ocieplono styropianem część budynku i położono wyprawę tynkarską na siatce.		Fundamenty kamienne w stanie średnim, ściany zawilgocone, tynk na części ścian bardzo zniszczony. Dach nieszczelny.	
		20. Najpilniejsze postulaty konserwatorskie	
		Konieczny remont ścian, wymiana dachu – likwidacja eternitu.

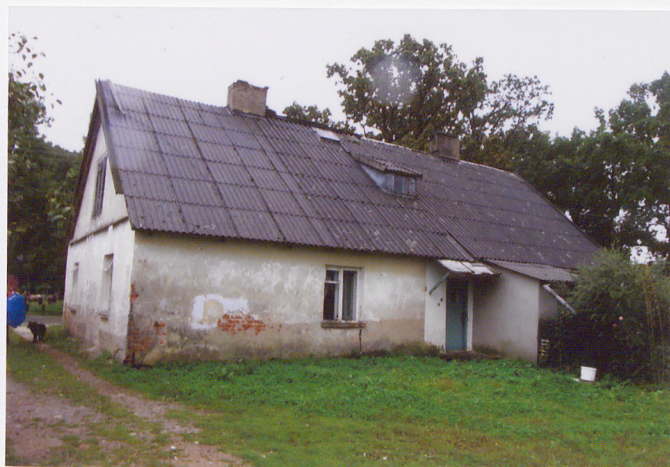
Elewacja zachodnia
