Nr 5531 PODLASKIE

KOŚCIÓŁ PARAFIALNY P.W. NAWIEDZENIA NAJSWIĘTSZEJ MARII PANNY

1777 r.

GIEŁCZYN

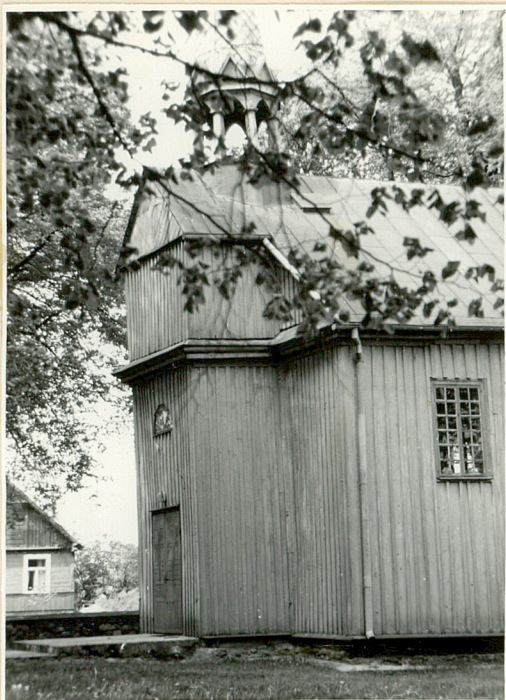
2.

1. Widok ogólny od pn-wsch.
- 2,4. Ryzalit frontowy
3. Sygnaturka
5. Ryzalit frontowy -
wejście gł.
- 6,8. Elewacja boczna (zach.)
7. Elewacja boczna (wsch.)
9. Prezbiterium

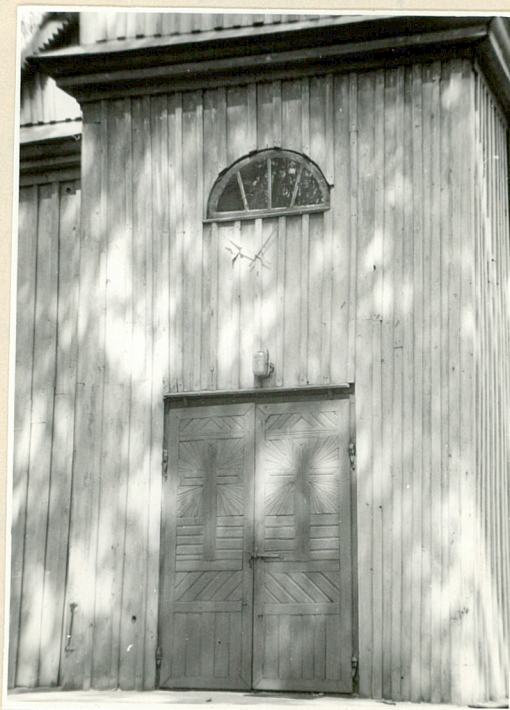
5.

Elewacja frontowa (pd.): trójdzielna, z półtorakondygnacyjnym ryzalitem środkowym, w którym, nad wejściem gł., półkoliste okno, wyżej pas gzymsu kordonowego (stanowiącego przedłużenie gzymsu wieńczącego korpus), oddzielającego niską kondygnację górną, w zwieńczeniu ryzalitu trójkątny szczyt oszalowany w "jodełkę".

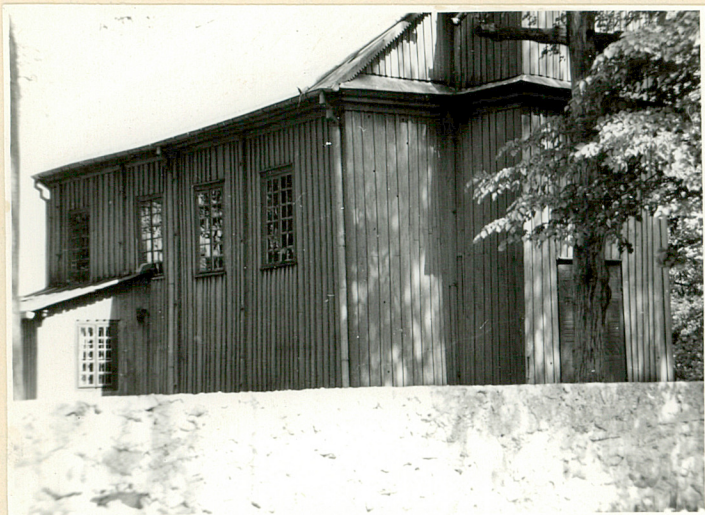
6.

W elewacjach bocznych po cztery prostokątne okna.
