Nr 5538

BUDYNEK MIESZKALNY (Dwór)

1924 r.

TRZCIANNE

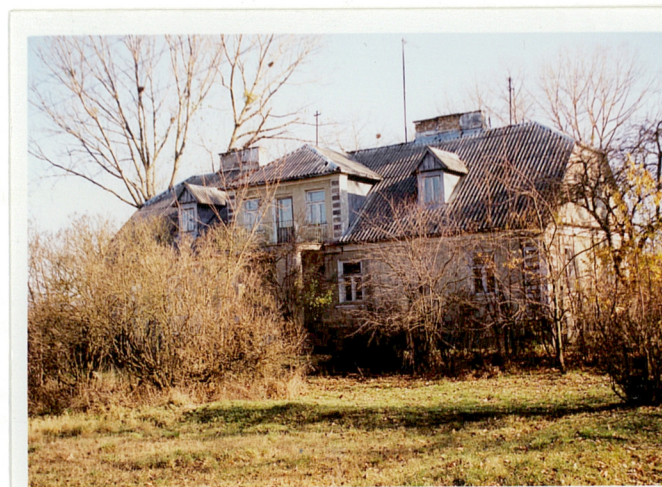
11. Zdjęcia, rzut, przekrój, sytuacja, orientacja

**Sytuacja:** Budynek usytuowany w pld.-wsch. części wsi przy ulicy 1 Maja w centrum działki ogrodzonej betonowym parkanem. Fasadą zwrócony na zachód, otoczony terenem porośniętym trawą, krzakami i drzewami a od wschodu – podwórzem wyłożonym trylinką. W pln.-wsch. części działki usytuowane dwa murowane budynki gospodarcze.

**Materiał, konstrukcja, technika:** murowany z cegły, tynkowany, z boniowanymi narożami elewacji i facjaty, na cokole, jednokondygnacyjny z użytkowym poddaszem, częściowo podpiwniczony. Więźba dachowa płatwiowokleszczowa ze stolcami. Dach naczółkowy z facjatą krytą dachem trójspadowym i lukarnami krytymi daszkami dwuspadowymi. Pokrycie dachu z eternitu. Ścianki boczne facjaty i lukarn obite blachą. Kominy ceglane, tynkowane. Schody zewnętrzne jednobiegowe, betonowe. Schody wewnętrzne drewniane, 2-biegowe, z tralkową balustradą. Podłogi na parterze z płyty pilśniowej i deskowe, na poddaszu-deskowe. Ściany wewnętrzne murowane, tynkowane, malowane. Sufity tynkowane. Stolarka drzwiowa i okienna drewniana, malowana olejno. Drzwi zewnętrzne ościeżnicowe, ramowo-płycinowe, częściowo przeszklone i jednoskrzydłowe, ramowe, drzwi wewnętrzne jedno- i dwuskrzydłowe, płycinowe. Okna ościeżnicowe, dwuskrzydłowe z nadświetleniem, w lukarnach – dwuskrzydłowe.

**Rzut:** na planie prostokąta, z prostokątnym gankiem na wysokim cokole od zach. i przybudówką mieszczącą sień od wsch. Układ wnętrza dwutraktowy, trakty o różnej głębokości, na osi od zach. - korytarz mieszczący schody na poddasze. Na parterze mieszczą się dwa mieszkania i gabinety dawnej przychodni weterynaryjnej. W trakcie zach. mieszkanie od pln. składa się z 2 pokoi, kuchni i łazienki, mieszkanie od pld. składa się z 3 pokoi, kuchni i łazienki. W trakcie wsch. mieszczą się cztery pokoje przychodni.

**Bryła:** wolnostojący, jednokondygnacyjny z mieszkalnym poddaszem, na wysokim cokole, podpiwniczony, nakryty wysokim dachem dwuspadowym naczółkowym. Od frontu ganek z czterema filarami, na których balkon poprzedzający facjatę krytą trójspadowym dachem. Po jej obu stronach – dwie lukarny kryte daszkami dwuspadowymi. Od wsch. sień nakryta dachem pulpitowym. We wsch. połaci dachu – trzy analogiczne lukarny. Do pln. elewacji przylega wysoka (1m) piwnica na opał i schody prowadzące do niej. W kalenicy trzy kominy.

**Elewacje: zachodnia, frontowa** – parterowa, z facjatą, na wysokim, wysuniętym uskokiem cokole, zwieńczona profilowanym gzymsem koronującym, w narożach ujęta ozdobnym boniowaniem, 6-osiowa, z wejściem na osi 4 od pln., (środkowe okno prawej części elewacji-zamurowane). Na osiach parteru- okna z wydatnymi podokiennikami. Na osi środkowej- 2-skrzydłowe, częściowo przeszklone drzwi poprzedzone otwartym gankiem z dwiema parami filarów po obu stronach jednobiegowych schodów ujętych pełną, betonową balustradą. Facjata trójosiowa, z dwoma oknami i oszklonymi drzwiami pośrodku prowadzącymi na balkon ogrodzony metalową balustradą. Ściana facjaty ujęta boniowaniem. Po jej obu stronach symetrycznie umieszczone lukarny nakryte daszkami dwuspadowymi.

| <p>W budynku wykonywano jedynie bieżące naprawy i prace adaptacyjne do nowych funkcji (przychodnia weterynaryjna). W latach 60-tych i 70-tych wykonano instalację wodociągowa i centralnego ogrzewania.</p> | | <p>Fundamenty w stanie dobrym, tynk na ścianach zewnętrznych spękany, miejscami wykruszony, ze śladami zawilgoceń. Znacznie zniszczony ganek z filarami – brak tynku, cegła wykruszona, osłabiona, balustrada przy schodach frontowych zmurszała, zawilgocona, ze śladami mchu. Wieżba dachowa w stanie dobrym, pokrycie z eternitu – zniszczone.</p> | |

| | | <p>20. Najpilniejsze postulaty konserwatorskie</p> <p>Należy przeprowadzić remont generalny budynku pod nadzorem konserwatorskim. Należy odtworzyć pierwotne otwory okienne i wymienić pokrycie dachu na dachówkę ceramiczną. Postuluje się zlikwidowanie szpecącej piwnicy od północy.</p> | |
