1. Obiekt

397/2  
OFICyna DWORSKA

3. Miejscowość

HIERONIMOWO

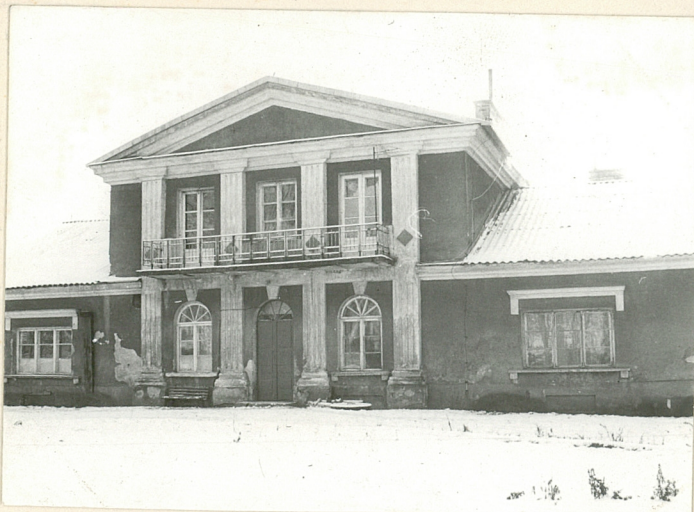
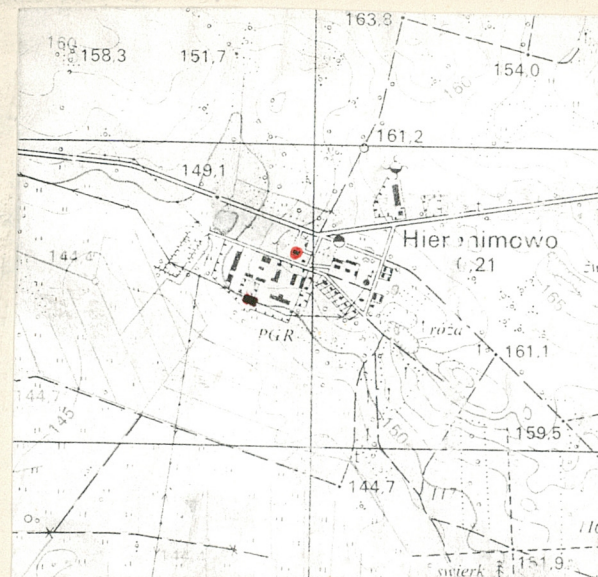
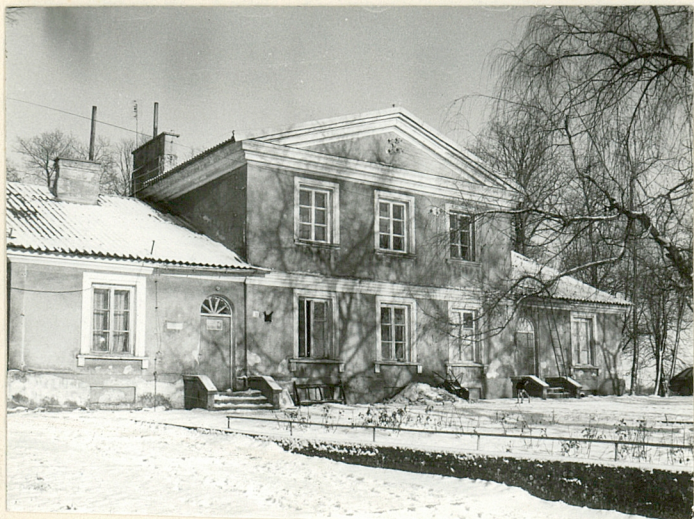
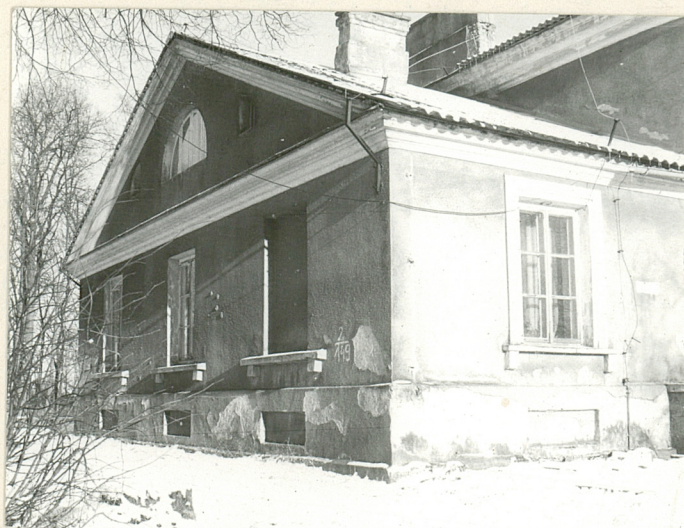
11. Zdjęcia rzut przekrój sytuacja orientacja

Materiał i konstrukcja:budynek murowany z cegły,tynkowany,częściowo podpiwniczony,z dachem drewnianym dwuspadowym o konstrukcji krokwiowej krytym eternitem falistym.Ściany działowe murowane,stropy:nad piwnicą żelbetowy,nad parterem-drewniany tynkowany,na poddaszu drewniany,stolarka okienna i drzwiowa drewniana.

Elewacja:frontowa(płn.-wsch.)tynkowana,w części środkowej dwukondygnacyjowa-drugą kondygnację stanowi facjata zwieńczona tympanonem obramionym wydatnym profilowanym gzymsem,na całej wysokości podzielona pionowo 4-profilowanymi pilastrami,przyziemie 5-osiowe,na osi środkowej drzwi płycinowe dwuskrzydłowe z półkolistym nadświetlem podzielonym szczeblinami rozchodzącymi się promieniście,na 2-osiach okna 6-kwaterkowe o półkolistym nadświetleniu podzielonym szczeblinami rozchodzącymi się promieniście,na osiach skrajnych okna trójdzielne 9-kwaterkowe,nad oknami gzyms,profilowany,pod płaskie parapety,gzymsy i parapety wsparte na dwóch prostokątnych wspornikach;facjata 3-osiowa,na osiach okna balkonowe dwudzielne 8-kwaterkowe,balustrada balkonowa stalowa prosta,cokół wysunięty z prostokątnymi płycinami na osiach okien.Elewacja tylna(płd.-zach.)pokryta tynkiem nakrapianym z wyodrębnionym w części środkowej ryzalitem pozornym w poddaszu w formie facjaty,Facjata zwieńczona tympanonem obramionym wydatnym gzymsem profilowanym;przyziemie zwieńczone wydatnym gzymsem profilowanym,7-osiowe,na dwóch osiach drzwi jednoskrzydłowe z półkolistym nadświetleniem podzielonym szczeblinami rozchodzącymi się promieniście,na pozostałych okna dwudzielne,6-kwaterkowe ujęte prostokątnymi płaskimi obramieniami opartymi na płaskich parapetach wspartych na dwóch prostokątnych wspornikach.Do drzwi prowadzą betonowe schody ograniczone z obu stron ściankami oporowymi.Facjata 3-osiowa,na osiach okna identyczne jak w przyziemiu,cokół jak w elewacji frontowej.
