CERKIEW PARAFIALNA P.W. PODNIESIENIA KRZYŻA ŚWIĘTEGO

JAŁÓWKA

WKŁADKA DO KARTY EWIDENCYJNEJ ZABYTKÓW ARCHITEKTURY I BUDOWNICTWA

Fotografie

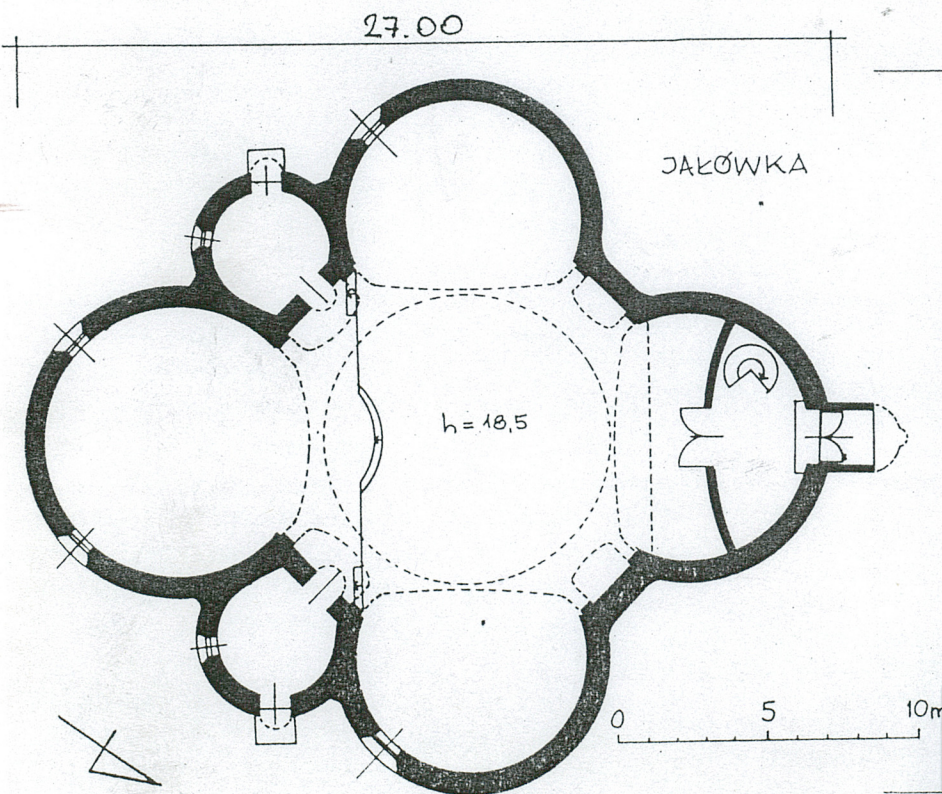
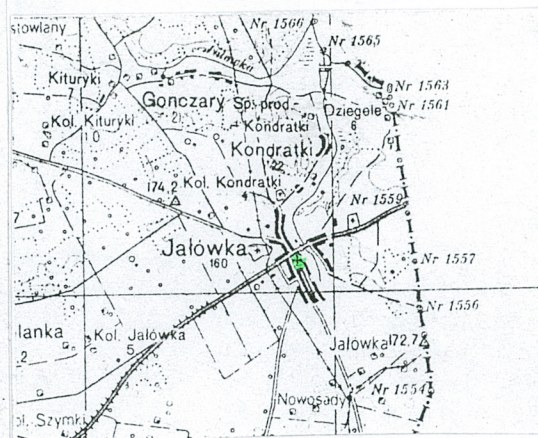
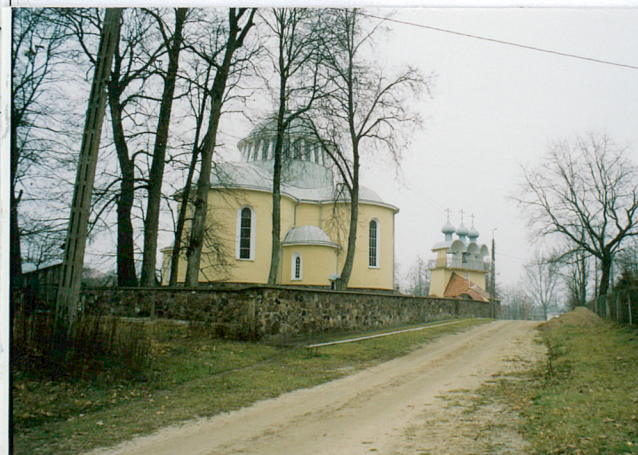
11. Zdjęcia , rzut , przekrój , sytuacja , orientacja

Rzut : założona na rzucie krzyża równoramiennego, którego ramiona zamknięte półkoliście (tetrakoncha), z dwiema zakrystiami usytuowanymi pomiędzy ramionami od strony wsch. i pld. Pomiędzy ramionami od pln. i zach.- proste ściany. Zakrystie na rzucie zbliżonym do koła ze ścianą przylegającą do nawy, skomunikowaną z nawą otworem drzwiowym. Apsydy boczne wyodrębnione podporami, półkoliście otwarte na część centralną świątyni. W podporach wyodrębnione zewnętrzne, występujące nieco z lica wąskie pasy, wyżej ujmujące wysokie, wąskie nisze. W części pln.-zach. wydzielona odcinkowo kruchta skomunikowana dwuskrzydłowymi drzwiami z nawą i wejściem głównym, poprzedzonym 3-stopniowymi schodami w półkolistym kształcie. Dwa boczne wejścia do cerkwi, poprzedzone dwustopniowymi schodami znajdują się w ścianach obu zakrystii.

Bryła: budynek wolnostojący, złożony z wywyższonego korpusu głównego w formie ściętego stożka półkolistą kopułą, usytuowanego w centrum budowli i przylegających doń czterech niższych skrzydeł w kształcie zbliżonym do kół tworzących symetryczny czworoliśc. Od wsch. i pld. do ścian pomiędzy skrzydłami przylegają jednokondygnacyjne zakrystie w formie fragmentów walców. Bęben kopuły w kształcie ściętego stożka, nakryty kopułą zwieńczoną krzyżem osadzonym na kuli. Cztery skrzydła świątyni i dwie zakrystie nakryte dachami kopulastymi. Nad wejściami do zakrystii umieszczone blaszane daszki okapowe w kształcie łuku pełnego. Wejście główne obudowane z obu stron żelbetonowymi ściankami nakrytymi daszkiem w kształcie łuku trójlistnego.

Elewacje: frontowa, pln.-zach. – jednokondygnacyjna, symetryczna, jednoosiowa, na wysokim, granitowym cokole występującym z lica muru i nakrytym dachówką ceramiczną, tynkowana. Na osi środkowej kondygnacji otwór wejściowy obramiony trójlistnym daszkiem opartym na ściankach bocznych. Część środkowa budowli umieszczona na skrzyżowaniu ramion wyniesiona do góry w formie walcowatego bębna. Dolna część bębna pokryta blachą, górna wypełniona dwudziestoma ośmioma prostokątnymi, wielokwaterowymi, witrażowymi oknami przedzielonymi filarami w formie przypór, zwieńczona wydatnym, profilowanym gzymsem koronującym. Na bębnie półkulista kopuła pokryta blachą, zwieńczona krzyżem. **Elewacja pld.-wsch.** symetryczna,

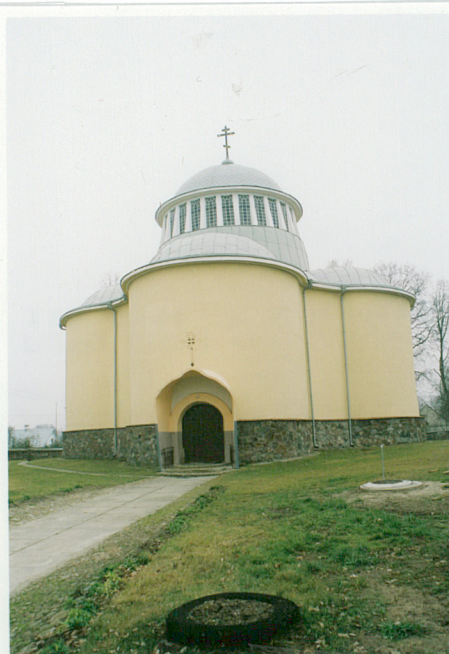
1. Widok na cerkiew i dzwonnice od pld.-zach.
2. Elewacja frontowa ptn.-zach. z wejściem
- 3,4. Elewacja pld.-wsch.
5. Elewacja pld.-wsch. z bocznym wejściem
6. Elewacja ptn.-zach.
7. Elewacja pld.-zach. z bocznym wejściem
8. Widok na ścianę z ikonostasem
9. Widok na chór i wejście główne
10. Widok na apsydę zach.
11. Widok na apsydę wsch.
- 12,13. Widok na kopułę

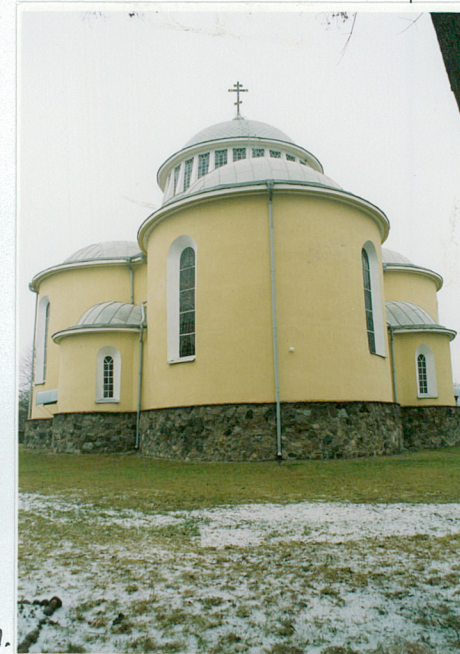
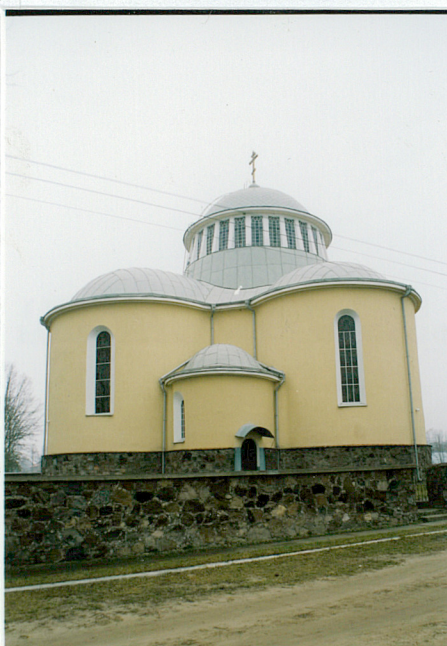
z dwoma prostokątnymi, zamkniętymi półkoliście oknami witrażowymi w ścianie skrzydła ołtarzowego. Po obu stronach skrzydła dwie niższe zakrystie z prostokątnymi oknami zamkniętymi półkoliście. Ściany skrzydła ołtarzowego, zakrystii i skrzydeł bocznych na wysokim, granitowym cokole, tynkowane, zwieńczone gzymsem koronującym, kryte dachami konchowymi.

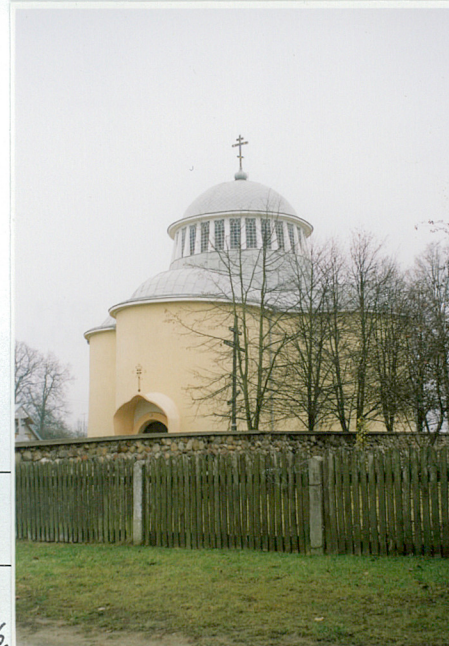
Elewacje pln.-wsch. i pld.-zach. – analogiczne. Na wysokim, granitowym cokole, tynkowane, zwieńczone profilowanym gzymsem koronującym. W części skrzydeł bocznych niesymetryczne, jednoosiowe, na osi – okno prostokątne, zamknięte półkoliście, witrażowe. W części zakrystii – jednoosiowe, osie wyznaczone przez drzwi zamknięte półkoliście, z daszkiem okapowym powyżej. Skrzydła i zakrystie kryte dachami konchowymi.

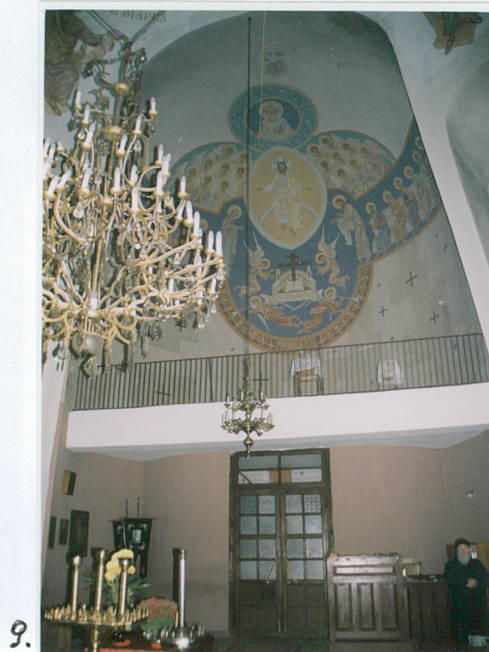
Wnętrze: jednoprzestrzenne, oktokonchowe. Część centralna w kształcie kolistym, z czterema podporami ukośnie zbiegającymi się u podstawy bębna, nakryta kopułą na bębnie wypełnionym w górnej partii oknami. Skrzydła boczne w formie sklepionych apsyd otwartych półkoliście na część środkową. W podporach – wysokie, smukłe nisze zamknięte półkoliście. Część ołtarzowa na podwyższeniu, poprzedzona dwustopniowymi, półkolistymi schodami, oddzielona ścianą ikonostasu. Po przeciwnej stronie ikonostasu w apsydzie umieszczony chór muzyczny z metalową balustradą. Wejście na chór z kruchty. Ściany wnętrza świątyni pokryte malowidłami. Okna witrażowe.
