Nr 5782 PODLASKIE

LAMUS

2. Czas powstania
k. XVIII w.

3. Miejscowość WÓŁKA PIETKOWSKA
KAMIENNY DWÓR

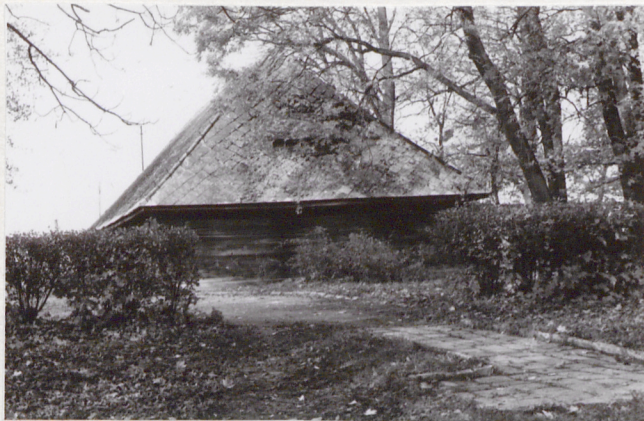
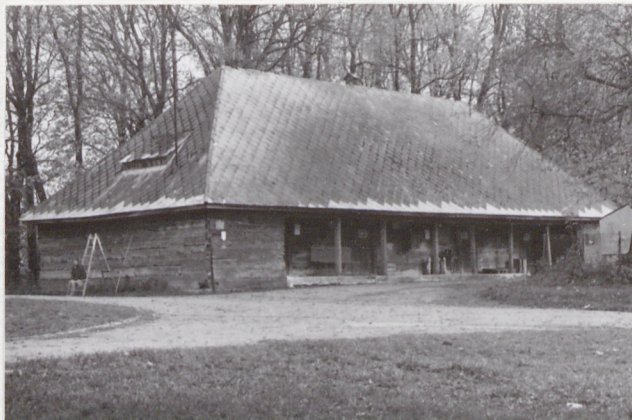
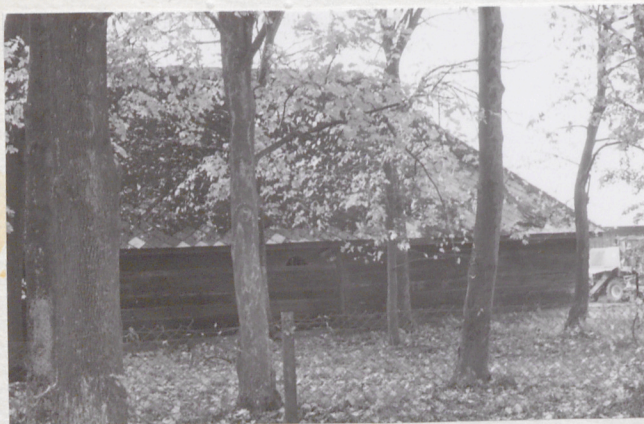
11. Zdjęcia rzut przekrój sytuacja orientacja

Materiał, konstrukcja, technika: budynek wolno stojący, drewniany, niepodpiwniczony. Na fundamencie kamienno-betonowym. Ściany konstrukcji mieszanej zrębowej i sumikowo-łątkowej, zwęgłowane na jaskółczy ogon bez ostatków. Podwalina spięta dodatkowo żeliwnymi klamrami. Dach kryty eternitem płaskim. Wieżba dachowa drewniana, konstrukcji jętkowej. Stropy drewniane belkowe, nagie. W podcieniu posadzka betonowa, we wnętrzu podłogi drewniane deskowe. Stolarka okienna i drzwiowa drewniana. Schody drewniane proste 1-biegowe.

Elewacje: frontowa /pd.-zach./ z podcieniem wgłębnym wspartym na 6 drewnianych słupach o przekroju kwadratowym. 6-osiowa, na osiach skrajnych półkoliste otwory okienne, na pozostałych osiach otwory drzwiowe w formie prostokątów, drzwi 1-skrzydłowe, drewniane, deskowe, spagowe. Identyczne otwory drzwiowe i drzwi w bocznych ścianach podcienia. Elewacja tylna /pn, wsch./: 4-osiowa na osiach półkoliste otwory okienne identyczne jak w elewacji frontowej. Elewacje szczytowe /pd.-wsch. i pn.-zach./: analogiczne, ślepe, w połaciach dachowych lukarny kryte dachami pulpityowymi. W lukarnach otwory okienne w formie leżących prostokątów, okna jednopoziomowe 5-kwaterkowe, doświetlające strych. Elewacje z bali nie oszalowane, zwieńczone gzymsem okapowym.

Pokrycie dachowe eternitem płaskim częściowo zniszczone. Ściany z bali drewnianych z dużymi ubytkami spowodowanymi przez szkodniki biologiczne. Słupy podtrzymujące podcień spróchniałe, straciły wytrzymałość techniczną. Stolarka w dużym stopniu zniszczona przez szkodniki biologiczne.

Wymiana pokrycia dachowego z eternitu płaskiego. Częściowa wymiana spróchniałych bali w ścianach, całkowita wymiana słupów podcienia. Odgrzybienie i impregnacja konstrukcji dachu i ścian. Naprawa fundamentów.
