1. Obiekt

KOŚCIOŁ FILIALNY PW. MATKI BOSKIEJ CZĘSTOCHOWSKIEJ

OK. POŁ. XIX W.

SEJNY

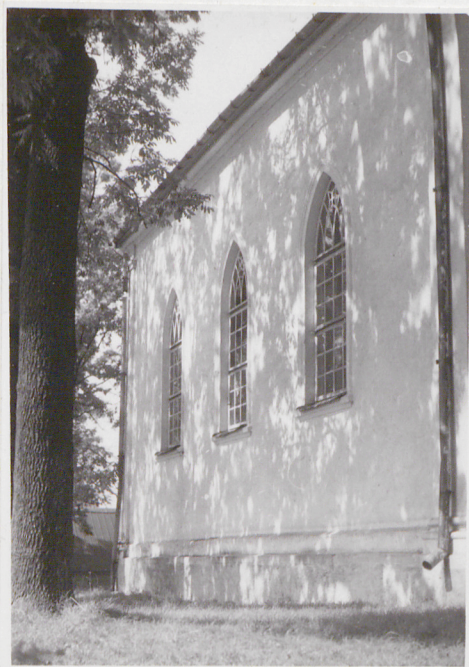
Elevacja pd.

Elewacje boczne trzyosiowe, ~~za~~ elewacja tylna dwuosiowa, okna ostrołukowe w profilowanych opaskach, drzwi dwuskrzydłowe z ostrołukowym nadświetlem. Okna wieży zamknięte łukiem pełnym, w tympanonie tylnej elewacji oraz nad wejściem niewielkie okrągłe okienka - rozety. Naroża elewacji ujęte prostymi pilastrami.

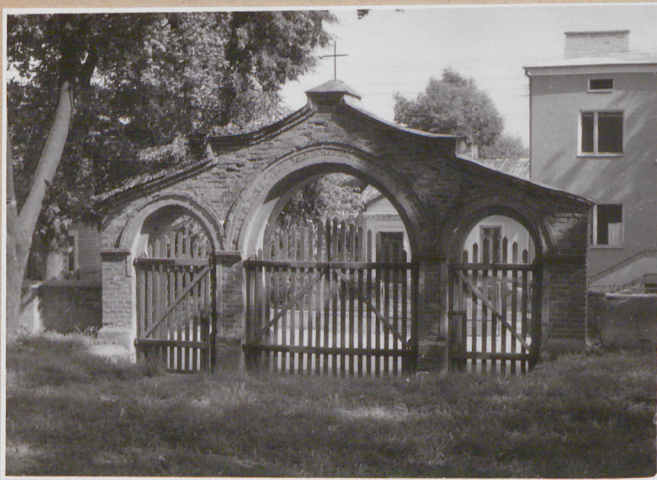
Brama wejściowa od ulicy neogotycka, trzyosiowa, z łicowanej, czerwonej cegły. Podłużna działka kościoła obsadzona szpalerami drzew /przeważnie lipy/.

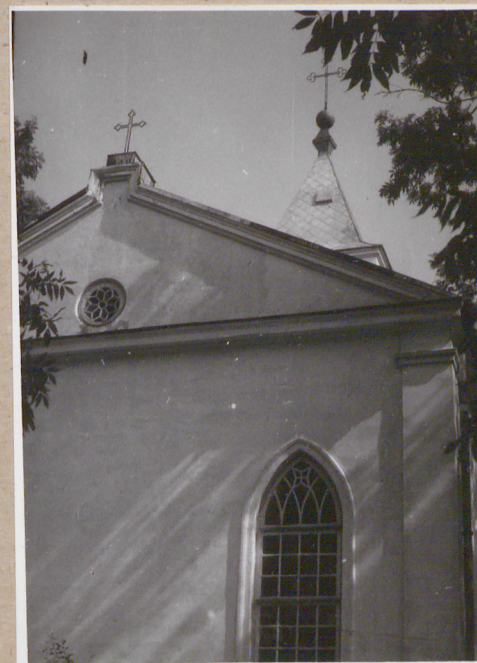
Fragment wieży

Rzut korpusu kościoła prostokątny z silnie wysuniętą przed siebie fasadą wieżą /tworzącą w przyziemiu kruchtę/. Prostokątna bryła nakryta dwuspadowym dachem, wieża trzykondygnacyjna nakryta dachem namiotowym o dużym kącie nachylenia.
