1. Obiekt

PLEBANIA, OB. DOM MIESZKALNY

około 1831 r.

JAMINY

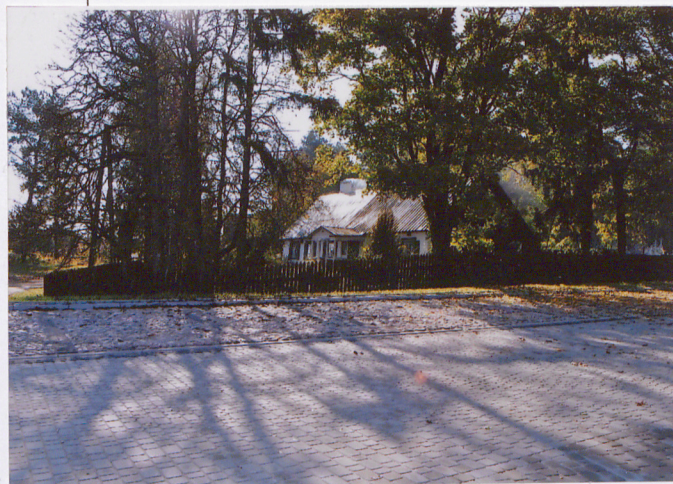
1. elewacja płd. -wsch.
2. widok plebanii od płd.
3. fragment elewacji płd. -wsch.
4. elewacja płn. -wsch.
5. elewacja płd. -zach.
6. okap nad elewacją płn. -zach.
7. fragment więźby, komin
8. fragment stropu
9. łączona belka stropowa
10. drzwi wewnętrzne
11. zwieńczenie pieca
12. okap trzonu kuchennego
