DOM MIESZKALNY NR 2

TYKOCIN

ul. Bernardyńska 2

3 Zawartość wkładki (nazwa obiektu lub materiału uzupełniającego)  
PLAN SYTUACYJNY I RZUT PRZYZIEMIA

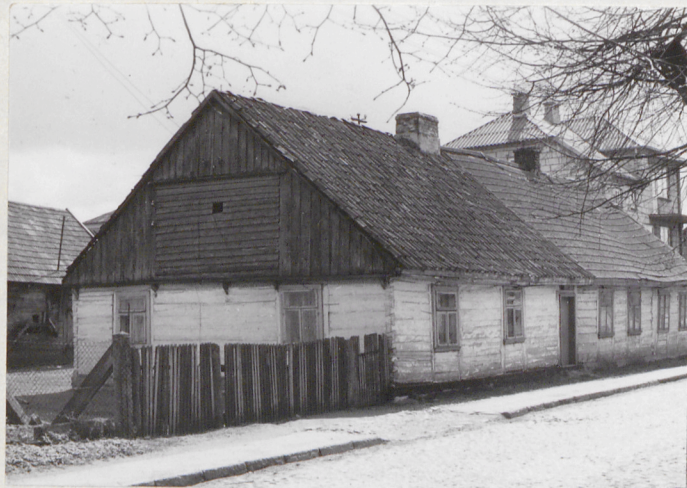
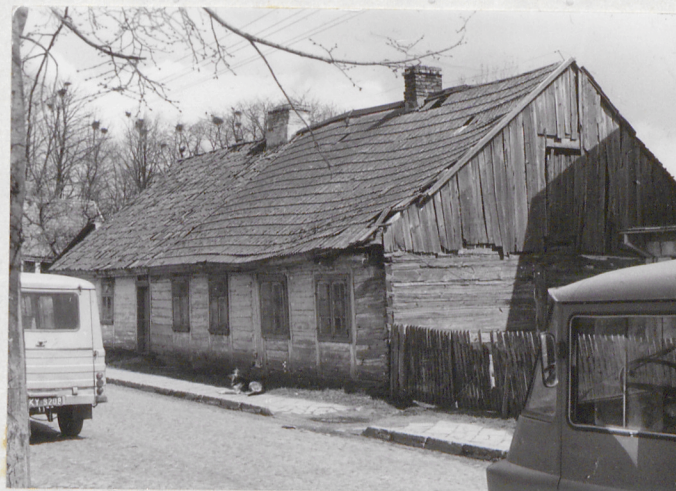
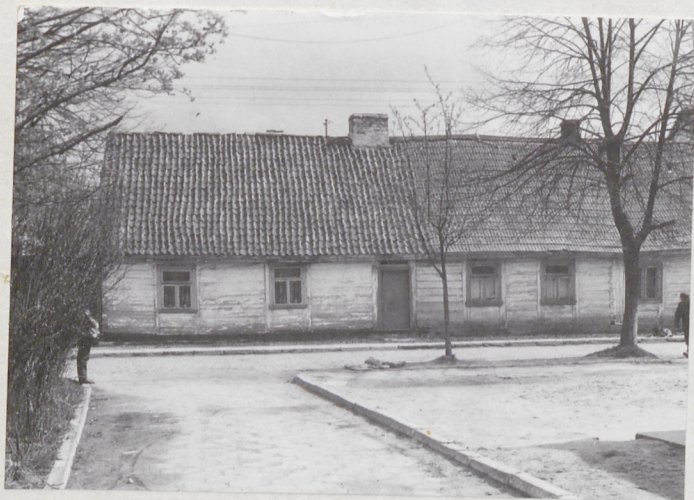
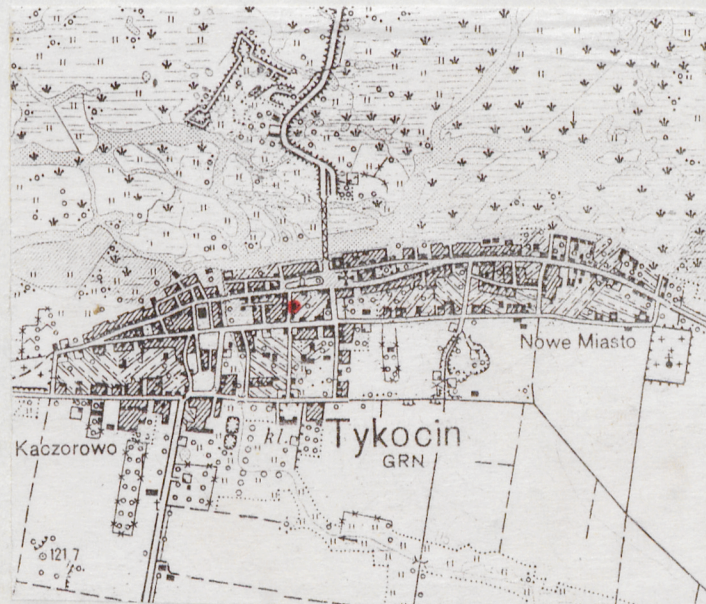
11. Zdjęcia, rzut, przekrój, sytuacja, orientacja

Materiał, konstrukcja, technika: dom drewniany, szerokofrontowy, asymetryczny, osadzony podwaliną na zaprawie kamienno-cementowej. Ściany konstrukcji zrębowej na rybi ogon, bez ostatków, częściowo bielone wapnem. Dach dwuspadowy pokryty dachówką holenderką i częściowo zakładkową. Więźba dachowa krokwiowa wzmocniona stolcami.

Elewacja: frontowa /zach. od ul. Bernardyńskiej/ 7-osiowa, na trzeciej osi drzwi wejściowe jednoskrzydłowe, pełne /nieużywane/, na pozostałych osiach okna 3-polowe /cztery/ i 6-polowe /dwa/ z ozdobnymi podokiennikami. Elewacja tylna /wsch., od strony podwórza/ 6-osiowa, na osiach okna dwuskrzydłowe 3- i 6-polowe. W części p.d. elewacji jest przbudówka, drewniana z desek na ramkach, nakryta daszkiem jednospadowym pokrytym dachówką holenderką. Elewacja boczna /pn./ 2-osiowa, na osiach okna 3-polowe. Półszczyt odeskowany w części ograniczonej stolcami poziomo, ponad jętką pionowo, a poza stolcami również pionowo. W szalówce otwór wentylacyjny. Elewacja boczna /pd./ 1-osiowa, na osi okno 3-polowe. Szczyt oszalowany pionowo deskami różnej długości i szerokości. Ściana konstrukcji sumikowo-łatkowej.

<p>14. Kubatura</p> <p>468,11 m<sup>3</sup></p>	<p>15. Powierzchnia użytkowa</p> <p>172,1 m<sup>2</sup></p>	<p>16. Przeznaczenie pierwotne</p> <p>mieszkalne</p>	<p>17. Urzyczkowanie obecne</p> <p>mieszkalne</p>
<p>18. Prace budowlane i konserwatorskie, ich przebieg i dokumentacja</p>		<p>19. stan zachowania (fundamenty, ściany zewnętrzne, ściany wewnętrzne, sklepienia, stropy konstrukcje dachowe, pokrycie dachu, wyposażenie i instalacje)</p> <p>Podwalina przegniła i wymaga wymiany na nową. Ściany zniszczone przez owady / przed remontem należy zlecić ekspertyzę konstrukcyjno-mykologiczną, która dokładnie wykaże , co i w jakim stopniu jest zniszczone/.</p> <p>Więźba dachowa miejscami przegniła , szczególnie nad częścią nową , wygięta kalenica i zniszczone dachówki.</p> <p>20. Najpilniejsze postulaty konserwatorskie</p> <p>Poprawić podwalinę i wymienić na nowe zniszczone belki ścian. Wymienić uszkodzone więzary , łąty i ułożyć nowe pokrycie dachu. Poprawić oszalowanie ściany bocznej pd. Remont należy przeprowadzić pod nadzorem WKZ.</p>
