DOM MIESZKALNY, OB. URZAD STANU CYWILNEGO

TYKOCIN

11. Zdjęcia, rzut, przekrój, sytuacja, orientacja

Pl. Czarnieckiego 2

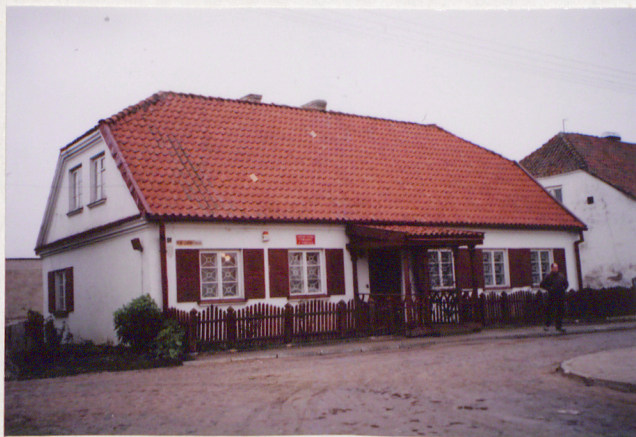
Budynek wolnostojący, usytuowany w północnej pierzei placu /dawnego rynku/. Ustawiony kalenicowo względem tej pierzei, w linii zabudowy. Szerokofrontowy, ustawiony frontem na południe. Posesja, na której znajduje się budynek graniczy od północy z rzeką Narew. Materiał, konstrukcja, technika: Budynek murywany z cegły, tynkowany, posadowiony na betonowym fundamencie, z drewnianym gankiem, nakryty dachówką ceramiczną "esówką". Wieżba dachowa drewniana krokwiowo-jętkowa. Schody wewnętrzne drewniane, 1-biegowe, policzkowe, z drewnianą balustradą. Na parterze powała z desek ułożonych "w jodełkę" między belkami stropowymi osłoniętymi deskami, na poddaszu w klatce schodowej - pułap z desek, w pomieszczeniach biurowych - sufity z płyt styropianowych z ornamentem płycinowym. Posadzka w pomieszczeniach gospodarczych z lastrika, w łazience i sieni z terakoty. Podłogi: w zach. części w pomieszczeniach biurowych parteru i na poddaszu wybite płytami pilśniowymi i z położoną wykładziną dywanową, we wsch. części w pomieszczeniach biurowych parteru i w "sali ślubów" - mozaika drewniana. Ściany wewnętrzne tynkowane, tapetowane, wyłożone korkiem w pomieszczeniach biurowych na poddaszu, w łazience z glazurą. Stolarka okienna drewniana, drzwiowa drewniana i z płyty. Okna prostokątne, 2-skrzydłowe, 6-kwaterowe, niektóre z lufcikami w górnej kwaterce. Drzwi zewnętrzne 2-skrzydłowe, niesymetryczne, płycinowe, wewnętrzne: 1-skrzydłowe pełne i przeszklone, 2-skrzydłowe pełne. Budynek zbudowany na rzucie prostokąta, 2-traktowy z sienią środkową. Bryła: budynek parterowy, na cokole, niepodpiwniczony, z użytkowym poddaszem, nakryty wysokim dachem naczółkowym. Od frontu - ganek na 3-iej osi od zach. z drewnianą ozdobną balustradą, nakryty 1-spadowym daszkiem. Elewacje: gładkie, otynkowane, z wydatnym gzymsem podokapowym obramiającym też szczyty elewacji bocznych, z oknami o profilowanych podokiennikach. Okna parteru z 2-skrzydłowymi, symetrycznymi, płycinowymi okiennicami. Frontowa /pd./ - 6-osiova, z gankiem i drzwiami wejściowymi na 3-iej osi od zachodu. Na pozostałych osiach okna. Tylne /pn./ - 3-osiova, z oknami na osiach. Boczna /wsch./ - ślepa w parterze i z 2-ma oknami na osiach w poddaszu. Boczna /zach./ - z 1 oknem w parterze i 2-ma w poddaszu. Wnętrze i wyposażenie: układ wnętrza częściowo zmieniony, wprowadzono inne funkcje pomieszczeń. Instalacje: c.o., wodno-kanalizacyjna, elektryczna, telefoniczna.
