KARTA EWIDENCYJNA ZABYTKÓW  
ARCHITEKTURY I BUDOWNICTWA

Nr 3247 PODLASKIE

1. Obiekt *CERKIEW DROGA, ob.*  
KAPLICA CMENTARNA p.w. Matki Boskiej Opiekuńczej

3. Miejscowość  
MIELNIK

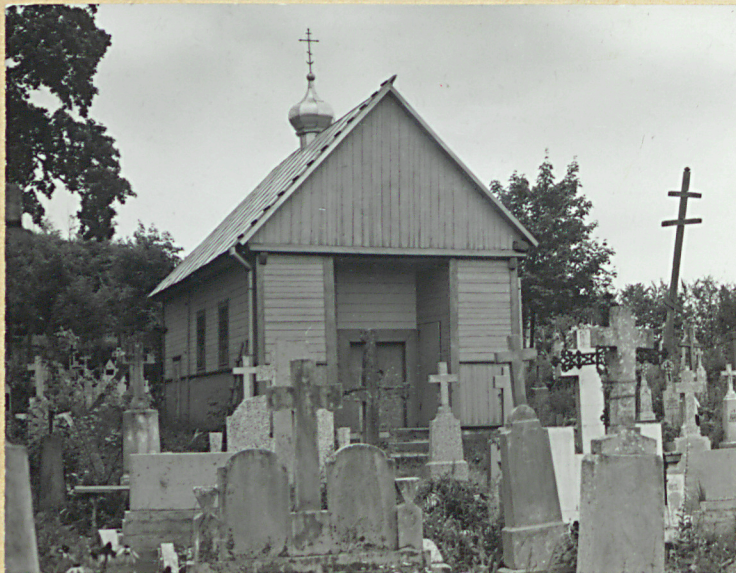
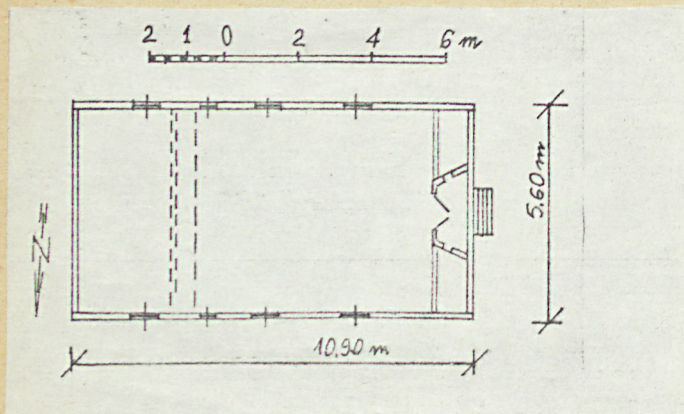
11. Zdjęcia, plan sytuacyjny, rzuty

Sytuacja: Mielnik położony jest w południowej części województwa białostockiego, nad rzeką Bug/ na prawym brzegu/. Cerkiew cmentarna usytuowana jest na cmentarzu grzebalnym parafii prawosławnej, który położony jest po południowej stronie ulicy Brzeskiej, w bezpośrednim sąsiedztwie cerkwi parafialnej/ na pld. od niej, za murem cmentarz przycerkiewnego/. Cerkiew cmentarna ustawiona jest w centrum cmentarza, orientowana. Materiał i konstrukcja: obiekt drewniany, podwaliną ustawiony na fundamencie z kamieni wzmocnionych betonową zaprawą, podwalina i ściany zewnętrzne oszalowane: do dolnego poziomu okien w układzie pionowym, w pozostałych partiach poziomo, węży osłonięte deskowymi pilastami, szczyt deskowany pionowo na styk, pod deskowaniem szczytowym pozioma deska spełniająca rolę daszku okapowego, ściany wzdłużne wzmocnione lisicami. Zrąb nakryty dachem trójspadowym o pokryciu z blachy ocynkowanej, w środkowej partii kalenicy sygnaturka na rzucie sześcioboku nakryta ~~hełmem~~ cebulastym, zwieńczona krzyżem prawosławnym. Więźba dachowa krokwiowo-jętkowo- płatwiowa. Rzut: obiekt na planie prostokąta z wnęką poprzedzającą drzwi wejściowe, wejście w ścianie zachodniej, wewnątrz jednoprzestrzenne, poprzedzone dwoma niewielkimi pomieszczeniami narożnymi o głębokości wnęki, usytuowanymi symetrycznie względem osi wzdłużnej budynku, dostępnymi osobnymi wejściami od strony wnęki. Bryła: budynek wolnostojący, niepodpiwniczony, wysokość dachu zbliżona do wysokości zrębu. Elewacje: w ścianie wzdłużnej południowej trzy okna prostokątne z wydzielonymi kwaterami w formie krzyża, w ścianie wzdłużnej północnej dwa takie okna oraz drzwi od strony węgła wschodniego, drzwi jednoskrzydłowe, klepkowe, klepki przybite do ślepego podkładu, ułożone w jodełkę, na klepki przybite drewniany krzyż prawosławny, ściany krótsza wschodnia ślepa, w ścianie zachodniej drzwi wejściowe deskowe, deski w układzie pionowym osadzone w deskowych futrynach, po obu bokach drzwi wejściowych do cerkwi drzwi wejściowe do pomieszczeń bocznych, także deskowe zawieszone na zawiasach przymocowanych do szalunku. Elewacje wzdłużne oraz elewacja boczna wschodnia zwieńczona prostym gzymsem skrzynkowym, nad podwaliną oraz nad szalunkiem w układzie pionowym poziome listwy, ściany zewnętrzne oraz stolarka okienna i drzwiowa malowane. Wnętrze i wyposażenie: podłogi deskowe, ściany i sufit wykładane płytą pilśniową, malowane, płyty pilśniowe umocowane na suficie listwowaną kratownicą. Część kapłańska wydzielona drewnianą balustradą, za nią w głębi ikonostas z carskimi wrotami ażurowymi z sześcioma malowanymi medalionami, po obu stronach carskich wrót po dwie ikony przedstawiające Matkę Bożą z Dzieciątkiem, Chrystusa oraz dwóch Archaniołów, nad wrotami ikona główna przedstawiająca Ostatnią Wieczerze. W głębi za ikonostatsem ołtarz, na ścianach przed ikonostatsem i wrotami ikony przedstawiające postacie świętych oraz sceny z życia religijnego. Instalacje: brak.

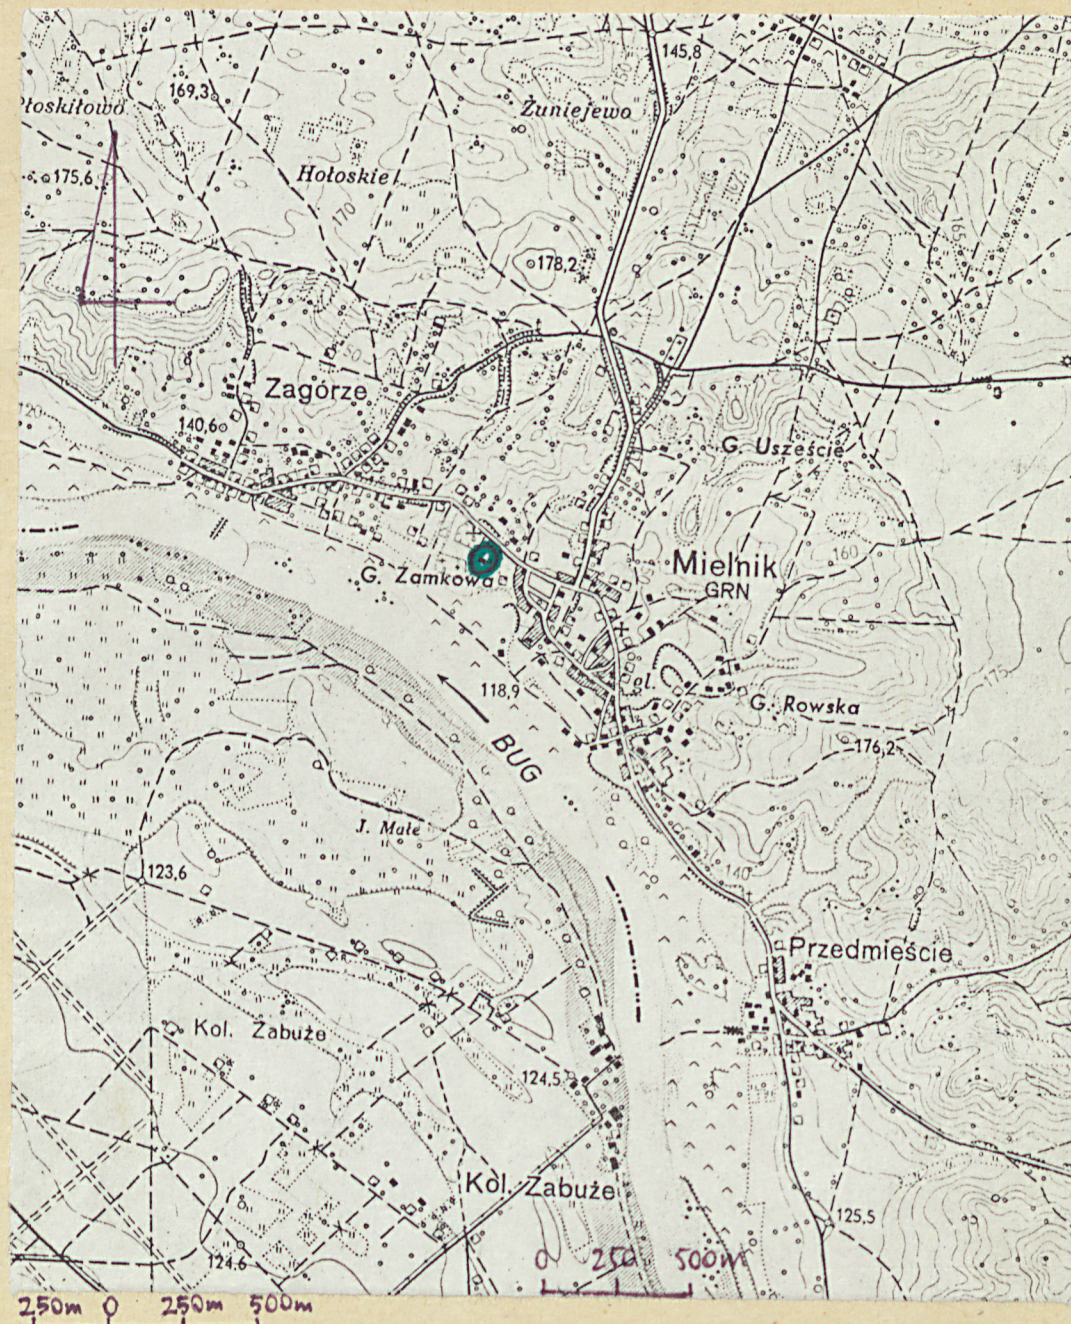
Obiekt rozbudowany o część zachodnią w latach 1985 – 7. Nad częścią zachodnią dobudowana czworoboczna wieżyczka – dzwonnica z ośmiopołaciowym daszkiem, w partii fundamentu od strony zachodniej, w jego południowym narożu mały kwadratowy otwór drzwiowy. Główny otwór drzwiowy ( drzwi dwuskrzydłowe ) znajduje się obecnie przy narożniku zachodnim elewacji północnej, do którego prowadzą dobudowane betonowe schody. W elewacji południowej znajdują się 4 otwory okienne. Fundament obmurowany ze śladami pęknięć i drobnych ubytków. Szalunek z desek zachowany w dobrym stanie. Dach kryty blachą i daszki nad fundamentem oraz rynny ze śladami rdzy ( ok.20% ). Obiekt nie posiada żadnej instalacji .

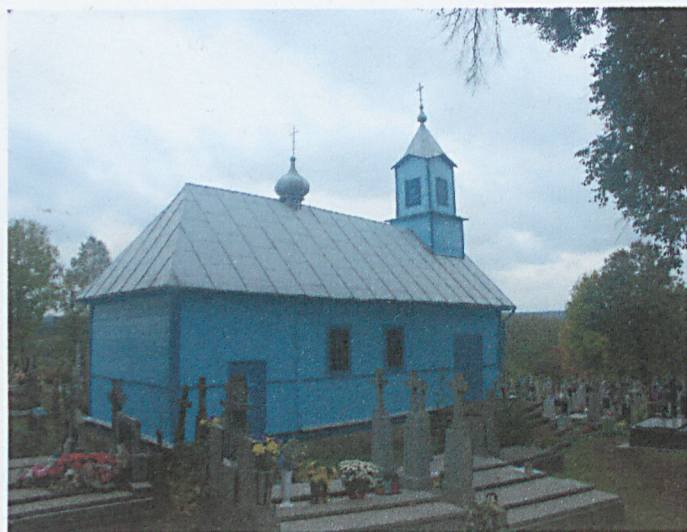
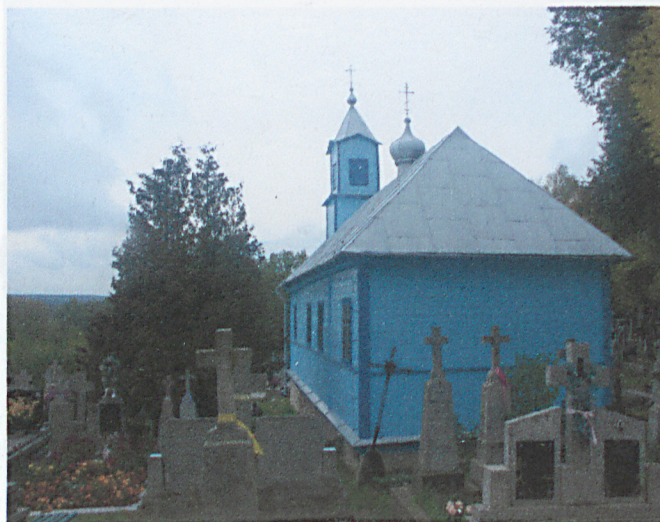
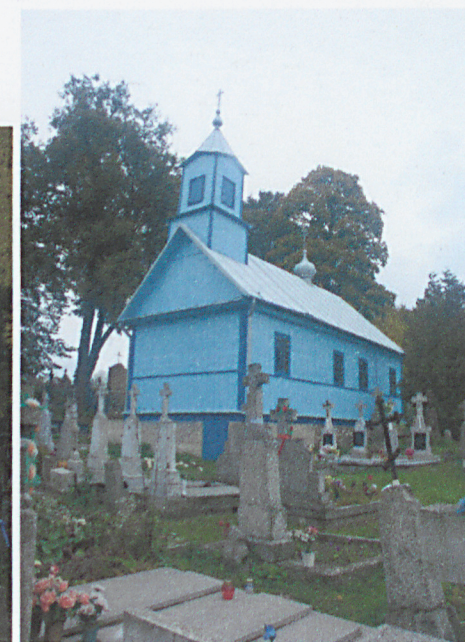
1. Miejscowość <b>Mielnik</b>	2. Obiekt (nazwa jak w karcie) <b>Kaplica praw. cmentarna p.w. MB Opiekuńczej</b>	3. Zawartość wkladki (nazwa obiektu lub materiału uzupełniającego) <b>Aktualizacja stanu zachowania obiektu, październik 2003</b>
----------------------------------	--	--

4. Adres:  
Mielnik  
5. Przynależność administracyjna:  
województwo: podlaskie  
powiat: siemiatycki  
gmina: Mielnik  
8. Właściciel i jego adres:  
Parafia praw. w Mielniku  
9. Użytkownik i jego adres:  
j.w.  
19. Stan zachowania:  
Obiekt po remoncie w b. dobrym stanie.
