404/1 KOŚCIÓŁ PARAFIALNY p.w.ŚW. STANISŁAWA BPA I MĘCZENNIKA

3. Miejscowość
N I E M I R Ó W

1. Miejsowość Niemirów	2. Obiekt (nazwa jak w karcie) Kościół par. p.w. św. Stanisława Bpa Męczennika	3. Zawartość wkładki (nazwa obiektu lub materiału uzupełniającego) Aktualizacja stanu zachowania obiektu, październik 2003
----------------------------------	--	--

3.Zawartość wkładki (nazwa obiektu lub materiału uzupełniającego)
Aktualizacja stanu zachowania obiektu, marzec 2001.

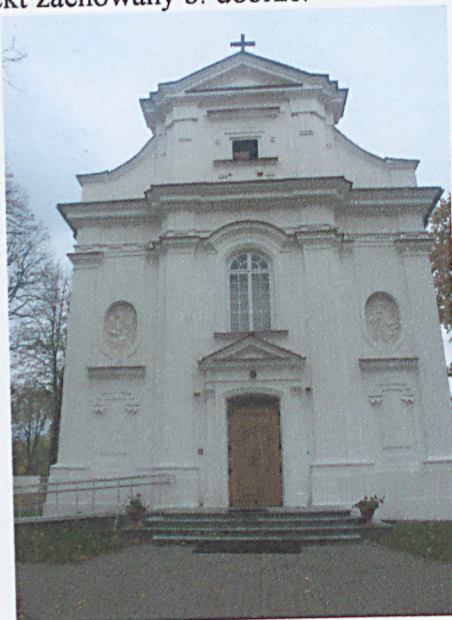
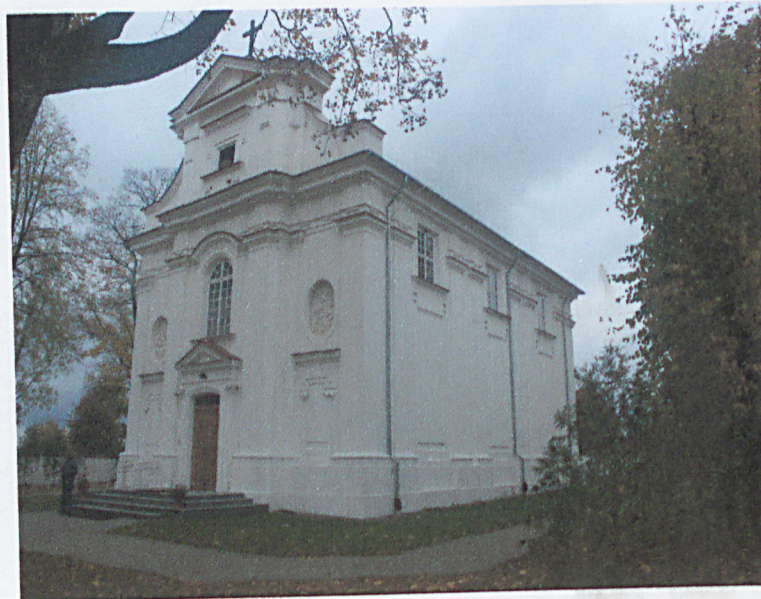
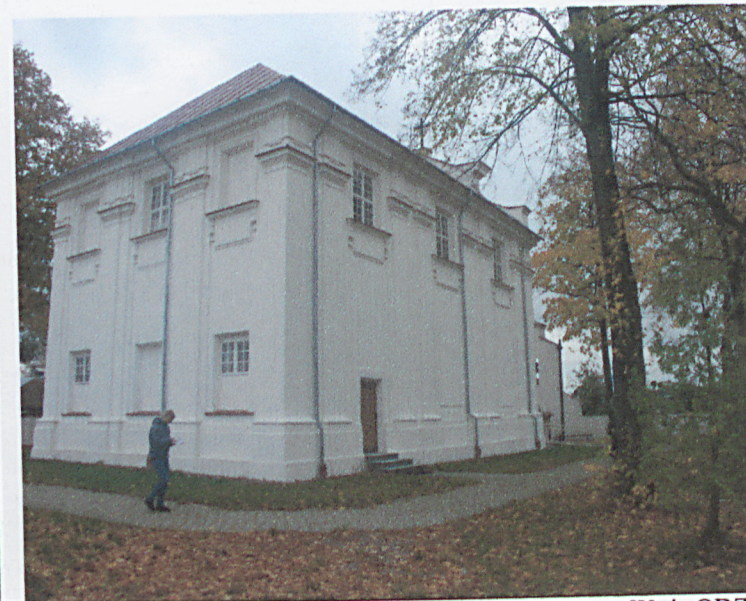
Obiekt zachowany b. dobrze.

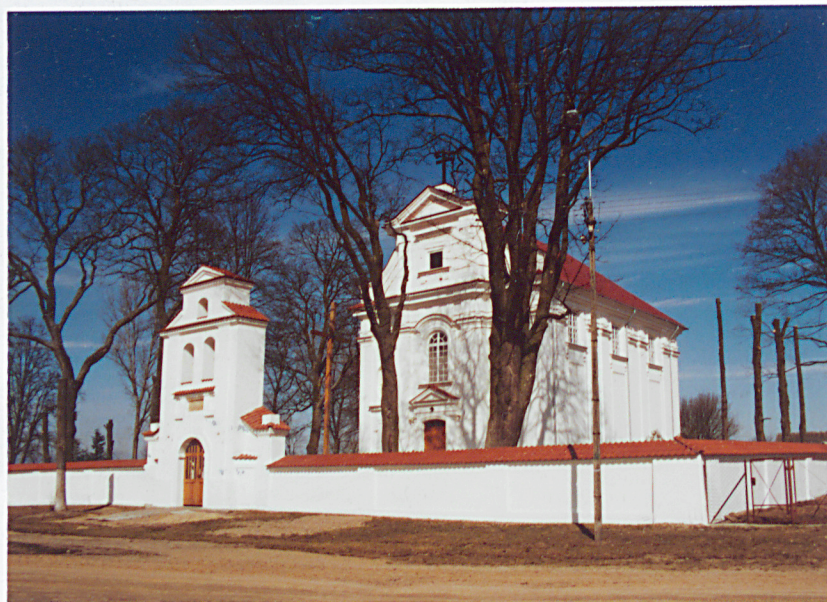
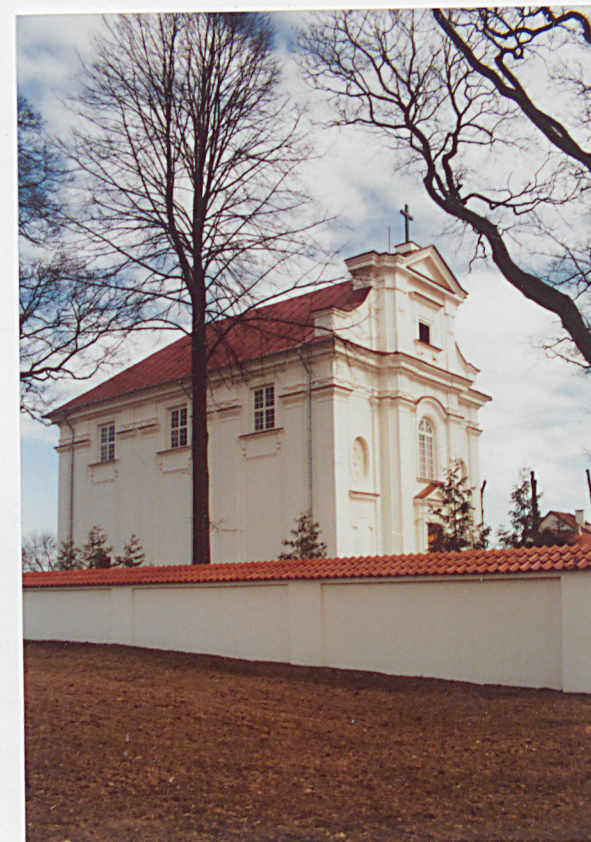
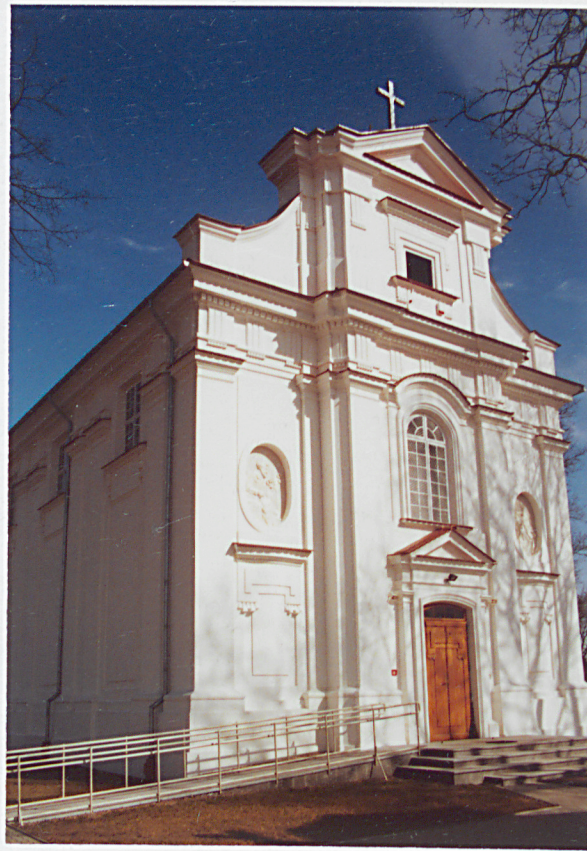
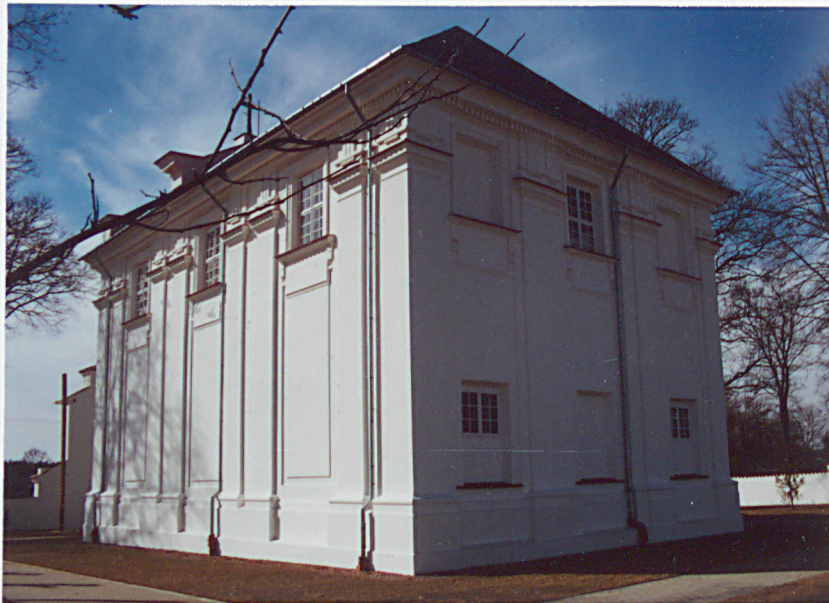
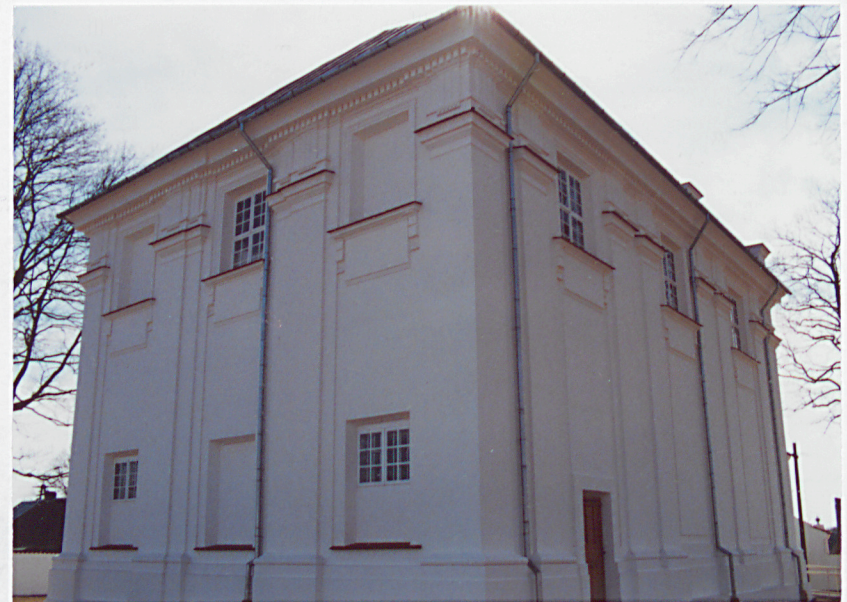
Obiekt w dobrym stanie technicznym, po wykonaniu prac remontowo – konserwatorskich w latach 1997 – 2000. W 1997 roku m.in. położono nowe tynki wewnętrzne i wykonano prace malarskie. W latach 1998 – 99 położono tynki zewnętrzne na całych powierzchniach elewacji – prace malarskie wykonano w 2000 roku. Pilastry, naczółki i gzymsy wystroju architektonicznego elewacji przesłonięte (pokryte, „zwieńczone”) nową dachówką.

Obiekt posiada instalacje: elektryczną, odgromową i alarmową.
