BRAMA - DZWONNICA w ogrodzeniu kościoła parafialnego pw. Św.
Stanisława Biskupa i Męczennika

1823r.

N I E M I R Ó W

1. Miejscowość Niemirów	2. Obiekt (nazwa jak w karcie) Brama- dzwonnica w ogrodzeniu kościół par. p.w. św. Stanisława Bpa	3. Zawartość wkladki (nazwa obiektu lub materiału uzupełniającego) Aktualizacja stanu zachowania obiektu, październik 2003
-----------------------------------	---	--

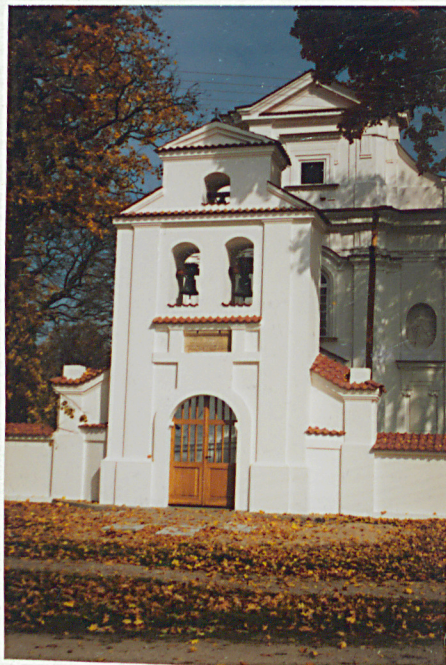
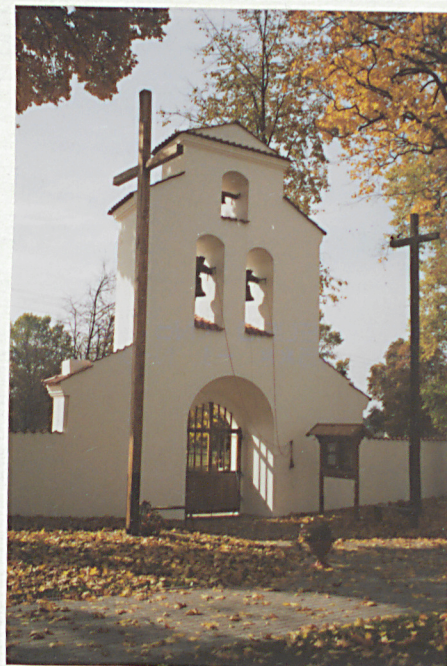
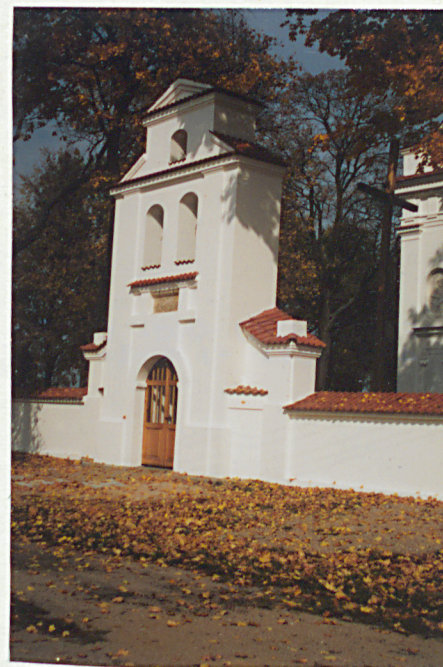
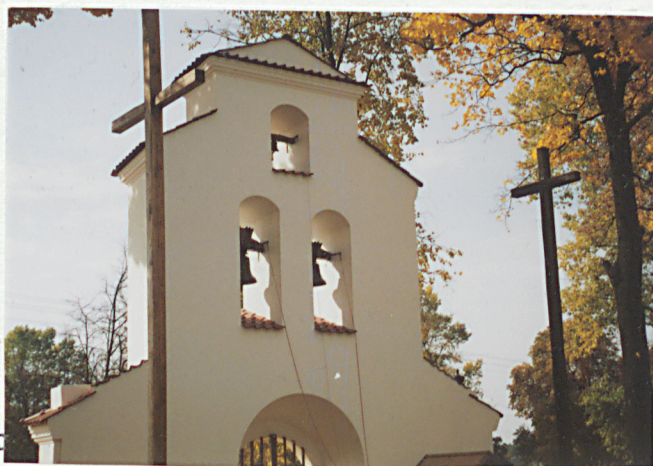
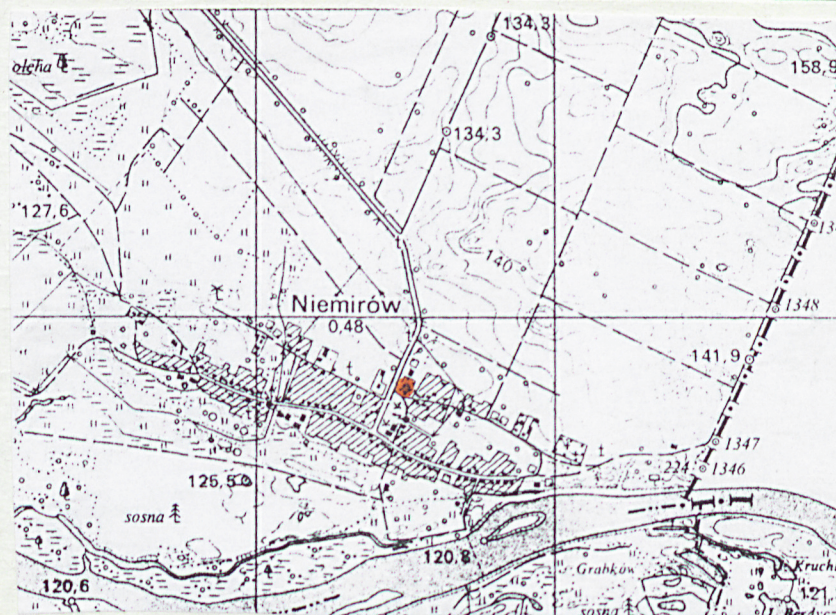
11. Zdjęcia rzut przekrój sytuacja orientacja

Brama-dzwonnica wkomponowana jest w murowane ogrodzenie otaczające kościół parafialny. Położona na osi frontowego wejścia do kościoła.
Murowana z cegły ceramicznej, tynkowana. Kryta 2-spadowym /korpus główny/ i 1-spadowymi /korpus gł. i części boczne/daszkami z dachówki ceramicznej.
Zbudowana na planie wydłużonego prostokąta.
Bryła prostopadłościenna, o zróżnicowanej wysokości poszczególnych części, nawiązująca od frontu do fasady kościoła. Korpus główny składa się z 2 części: -dolnej o kształcie stojącego prostokąta, -górnej, wbudowanej centralnie w trójkątny szczyt, o kształcie leżącego prostokąta, zakończonej frontonem. Do korpusu głównego przylegają z obu stron niższe części, połączone z ogrodzeniem.
Elewacja frontowa korpusu gł.: -dolną część flankowaną na skrajnych ośiach płaskimi pilastrami. Ściana między pilastrami podzielona na 3 poziomy: -w dolnym na osi prostokątny otwór bramny zakończony łukiem pełnym i obramiony szeroką opaską, z 2-skrzydłową symetryczną bramą, -w środkowym pomiędzy dwoma pilastrami łaciński napis, -w górnym-symetrycznie położone 2 otwory o kształcie stojących prostokątów zakończonych łukami odcinkowymi, z zawieszonymi dzwonami. Poziom środkowy oddziela od górnego profilowany gzyms i niewielki pulpitowy daszek z dachówki ceramicznej. Dolne części otworów z dzwonami również uformowano jak daszki pulpitu i pokryto dachówką. W górnej partii usytuowany na centralnej osi otwór z dzwonem o kształcie identycznym, jak otwory z dzwonami poniżej, ale mniejszy. Dolna część korpusu gł. oddzielona od górnej gzymsem profilowanym i 1-spadowym daszkiem. Fronton wieńczący korpus gł. również obwieszony gzymsem profilowanym.

Elewacje frontowe części bocznych: na ośiach zewnętrznych z pilastrami na wysokich cokołach. Podzielone na 2 poziomy gładkim gzymsem, nad którym ułożono płaski daszek z 1 rzędu dachówek. Zwieńczone gzymsem profilowanym.
Elewacja tylna korpusu gł. i części bocznych: gładkie, tylko pod frontonem korpusu gł. występuje gzyms profilowany.
 Brama wejściowa w otworze bramnym-drewniana.
 Napis łaciński na elewacji frontowej: "HOCCE.TEMPLUM./DEO.ADIUVANTE.TRINO./SUMPTIBUS.M.NIEMYSKI.NIEMIR./ANNO.1823.CIRCUM-MAENITUM."

14. Kubatura ok. 90 m ³	15. Powierzchnia użytkowa 12,3 m ²	16. Przeznaczenie pierwotne dzwonnica-brama	17. Użytkowanie obecne dzwonnica-brama
18. Prace budowlane i konserwatorskie, ich przebieg i dokumentacja - 1999 r.- remont generalny:naprawa muru, wymiana tynku, wymiana dachówek ceramicznych, wymiana drewnianych wrót bramy na nowe, wymiana konstrukcji podtrzymującej dzwony		19. Stan zachowania (fundamenty, ściany zewnętrzne, ściany wewnętrzne, sklepienia, stropy konstrukcje dachowe, pokrycie dachu, wyposażenie i instalacje) Ogólny stan zachowania dobry. Brama-dzwonnica po remoncie.	
		20. Najpilniejsze postulaty konserwatorskie

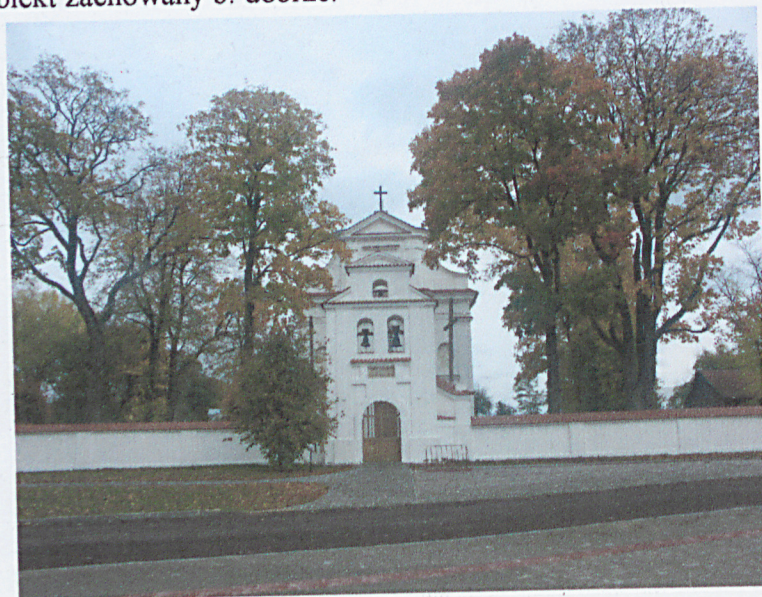
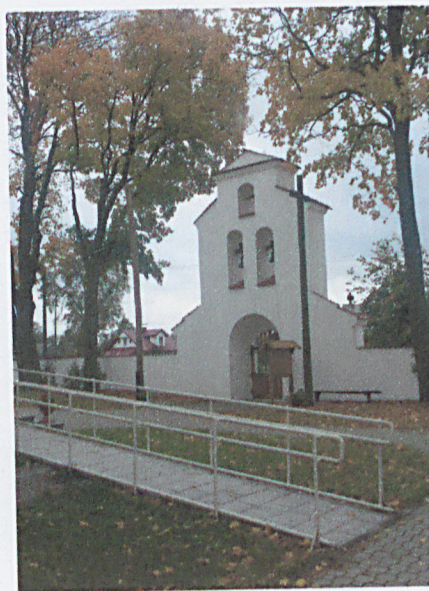
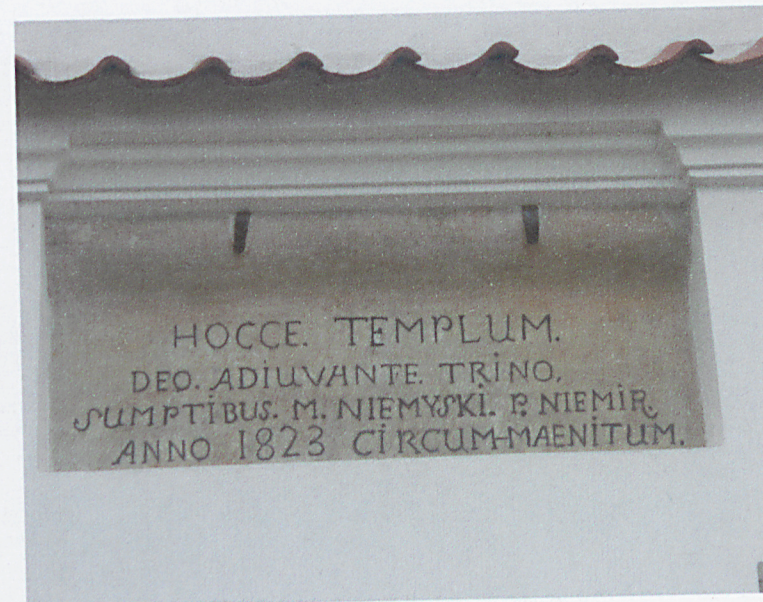
Obiekt zachowany b. dobrze.

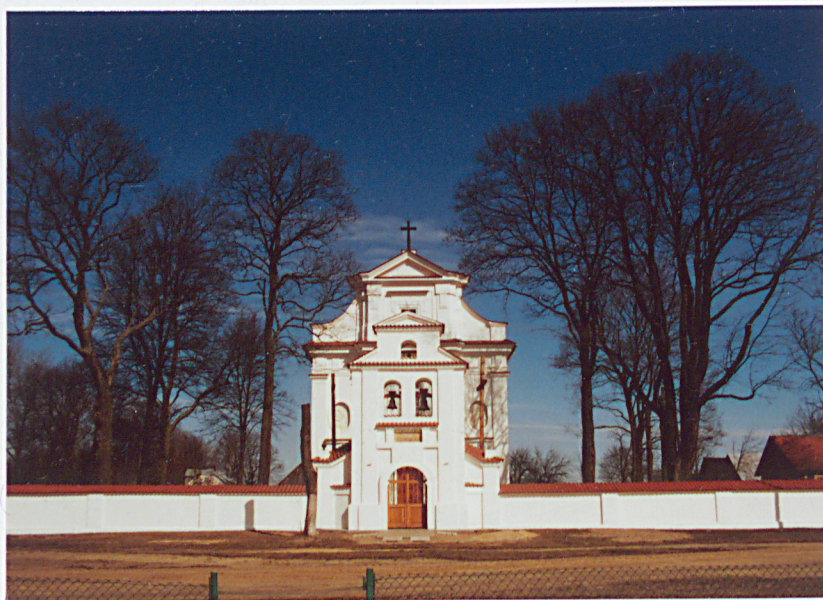
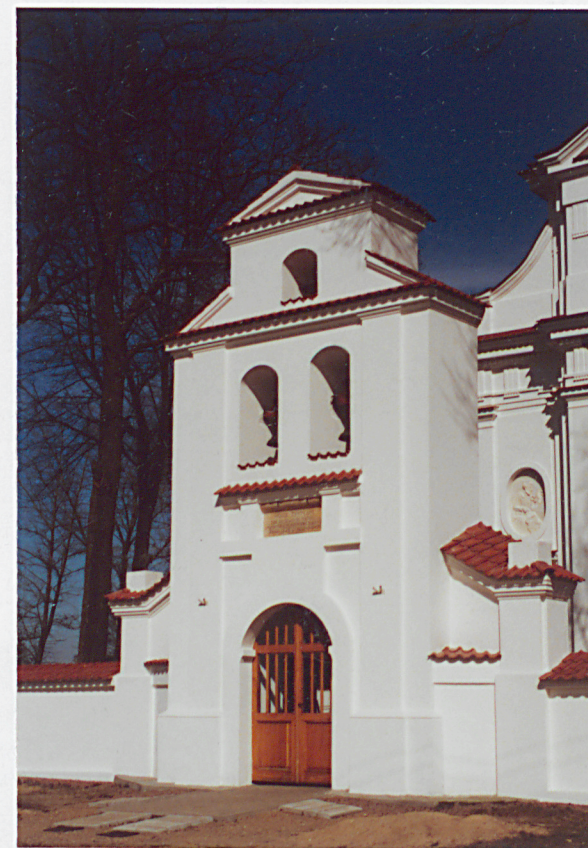
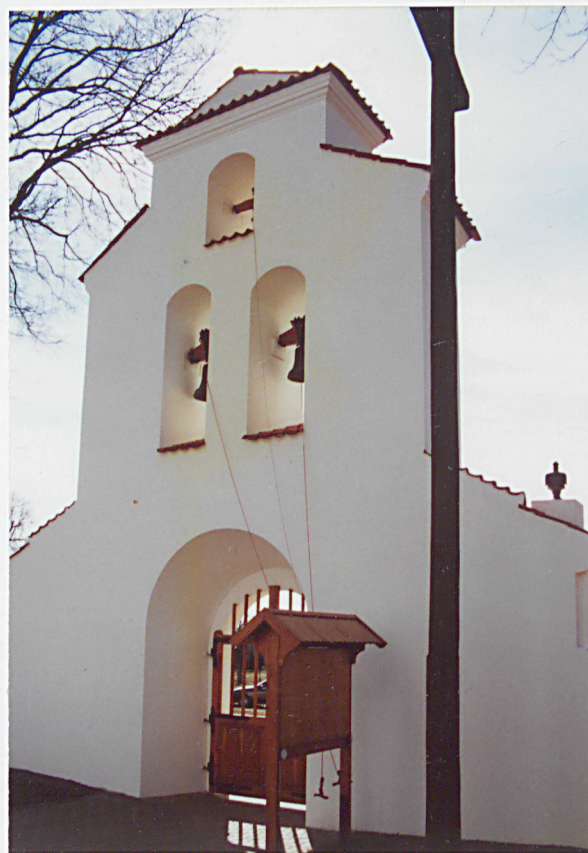
Obiekt w dobrym stanie technicznym, po wykonaniu prac remontowo – konserwatorskich w 1999 roku. Położono wówczas nowe tynki i wykonano prace malarskie. Pilastry, przyczółek, gzymsy i spływy wystroju architektonicznego dzwonnicy – bramy pokryte nową dachówką. W 1999 roku podobnie odnowiono ogrodzenie kościoła i pokryto nową dachówką.
