1. Obiekt

DWÓR

ŁOSIE - DOŁĘGI

11. Zdjęcia , rzut , przekrój , sytuacja , orientacja

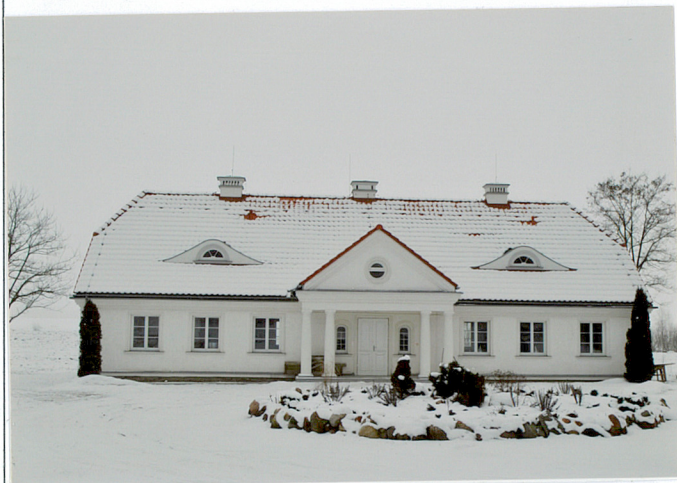
Elewacja frontowa pln. – dziewięcioosiowa, symetryczna. Trzy środkowe osie oraz narożniki ujęte pilastrami dźwigającymi profilowany gzyms podokapowy. Otwory okienne i drzwiowe w profilowanych opaskach. Na osi fasady ganek z czterema kolumnami tokańskimi wspierającymi trójkątny fronton poprzedzony architravem i profilowanym gzymsem. Szczyt obwiedziony analogicznym gzymsem, w centrum okulus. Na osi środkowej dwuskrzydłowe drzwi wejściowe flankowane dwoma zamkniętymi półkoliście otworami okiennymi. Na pozostałych osiach prostokątne otwory okienne wypełnione dwuskrzydłowymi, sześciokwaterowymi oknami. W połaci dachowej dwie lukarny w kształcie wolicz oczu.

2. Elewacja frontowa (płn).
3. Ganek w elewacji frontowej.
4. Elewacja boczna wsch.
5. Elewacja boczna zach.
6. Elewacja tylna (płd).

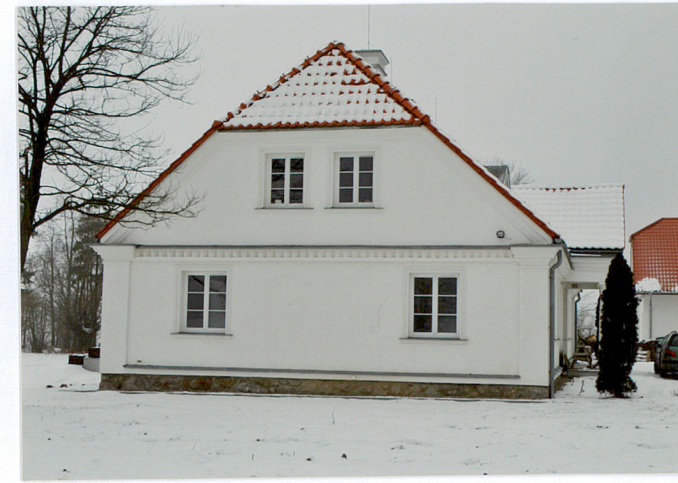
4.

Elewacja boczna wsch. – dwuosiowa zarówno w partii kondygnacji, jak i poddasza, lecz osie nie pokrywają się ze sobą. Narożniki ujęte pilastrami dźwigającymi gzyms podokapowy z ukośnie ułożonych cegieł. Szczyt obwiedziony profilowanym gzymsem. Na osiach prostokątne otwory okienne w profilowanych opaskach wypełnione dwuskrzydłowymi, sześciokwaterowymi oknami.

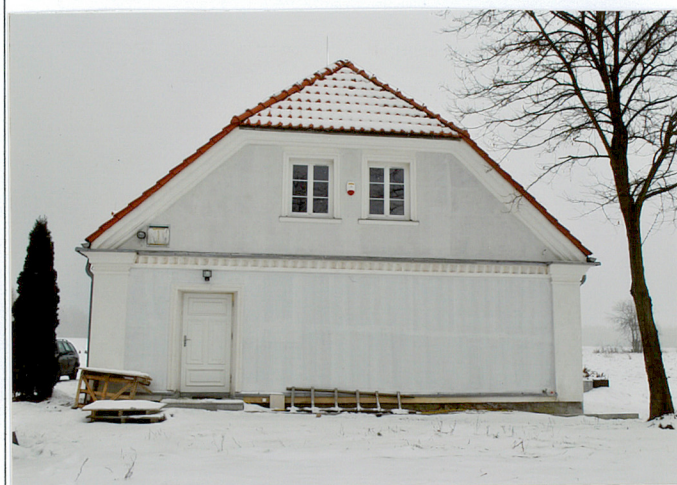
5.

Elewacja boczna zach. – jednoosiowa w partii dolnej kondygnacji; dwuosiowa w partii poddasza; niesymetryczna. Podziały architektoniczne jak w elewacji wsch. Na parterze jednoskrzydłowe drzwi poprzedzone stopniem; na poddaszu para dwuskrzydłowych, sześciokwaterowych okien.

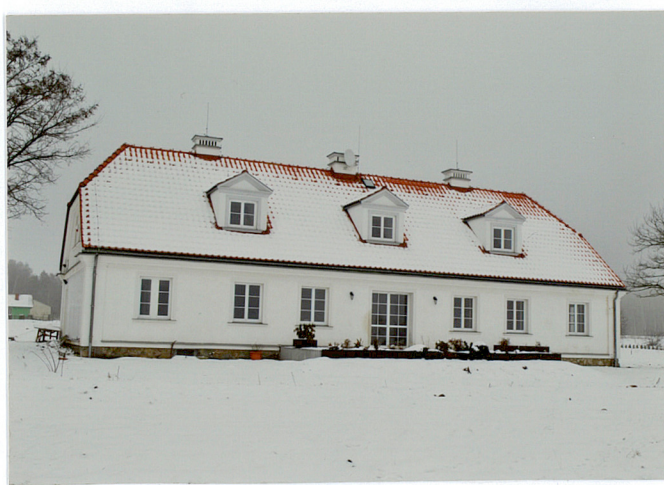
6.

Elewacja tylna pld. – siedmioosiowa, symetryczna. Narożniki ujęte pilastrami dźwigającymi profilowany gzyms podokapowy. Otwory okienne i drzwiowe w profilowanych opaskach. Na osi środkowej dwuskrzydłowe, wielokwaterowe drzwi tarasowe; na pozostałych osiach prostokątne otwory okienne wypełnione dwuskrzydłowymi, sześciokwaterowymi oknami. W połaci dachowej trzy lukarny zwieńczone trójkątnymi naczółkami obwiedzionymi drobno profilowanymi gzymśami; otwory okienne otoczone profilowanymi opaskami, wypełnione dwuskrzydłowymi, czterokwaterowymi oknami. Przed drzwiami taras.

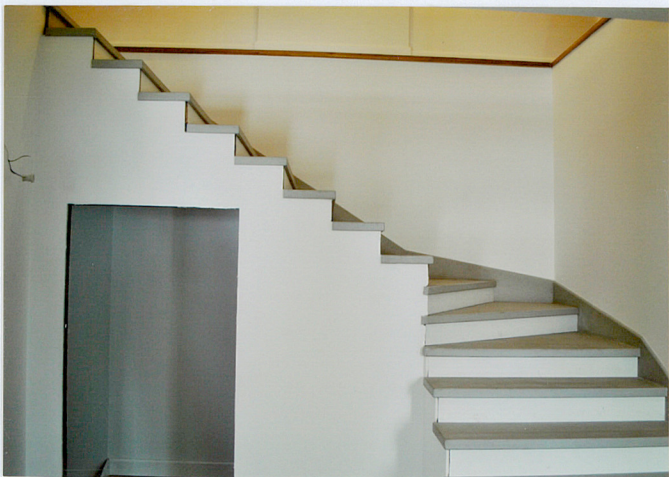
7. Wnętrze; sień ze schodami na poddasze.
8. Wnętrze; salon.
9. Wnętrze; widok na wsch. część traktu płn.
10. 11. Wnętrze; aneks kuchenny.
12. Wnętrze; pomieszczenie w szczycie ganku.

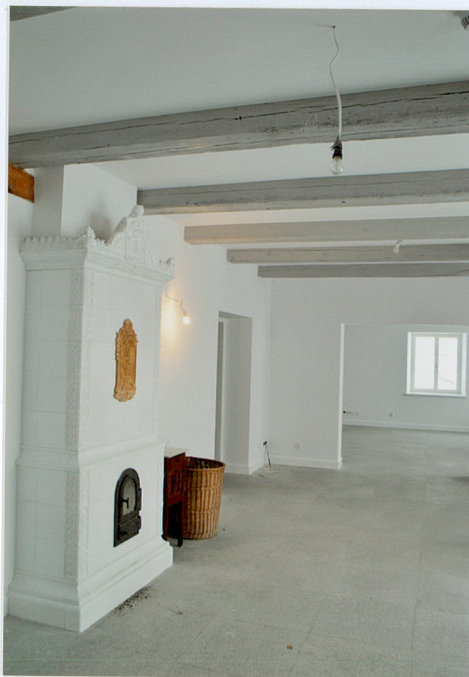
8.

Wnętrze: w salonie i przylegającym do niego od zach. pomieszczeniu dwa piece kaflowe z ozdobnymi zwieńczeniami i dekoracyjnymi kaflami. W nadprożu między salonem a częścią kuchenną belka z wrytą datą budowy dworu (umieszczona tam wtórnie).

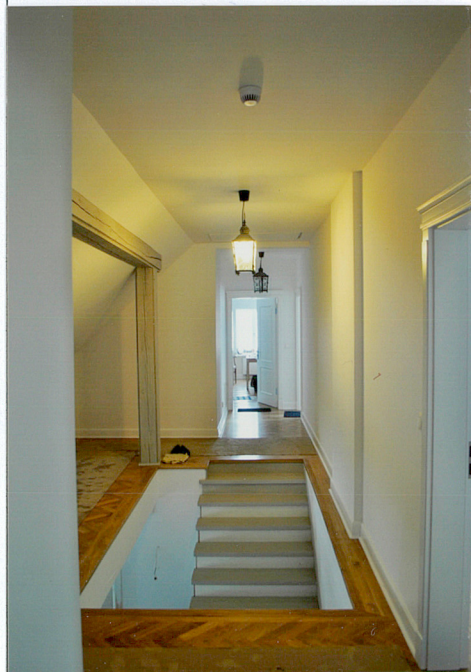
- 13. Wnętrze; korytarz na poddaszu.
- 14. Wnętrze; schody do piwnicy.
- 15. Wnętrze; drzwi do sieni.
- 16. Wnętrze; piec w pomieszczeniu przylegającym do salonu.

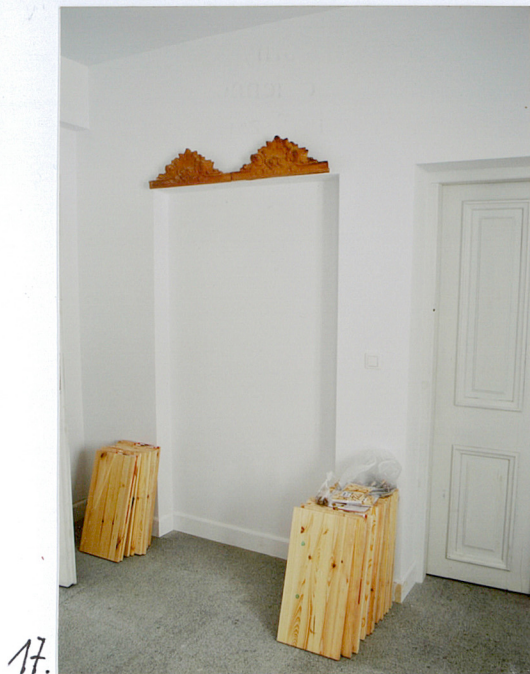
- 17. Wnętrze; wnęka po dawnym piecu kaflowym w pomieszczeniu przy salonie.
- 18. Wnętrze; belkowanie stropu w salonie.
- 19. Wnętrze; belka z datą budowy nad przejściem z salonu do aneksu kuchennego.
