KARTA EWIDENCYJNA ZABYTEKÓW
ARCHITEKTURY I BUDOWNICTWA

KOSCIÓŁ Par.P.W. PODWYŻSZENIA KRZYŻA ŚWIĘTEGO

2. Czas powstania
1935r.

TOKARY

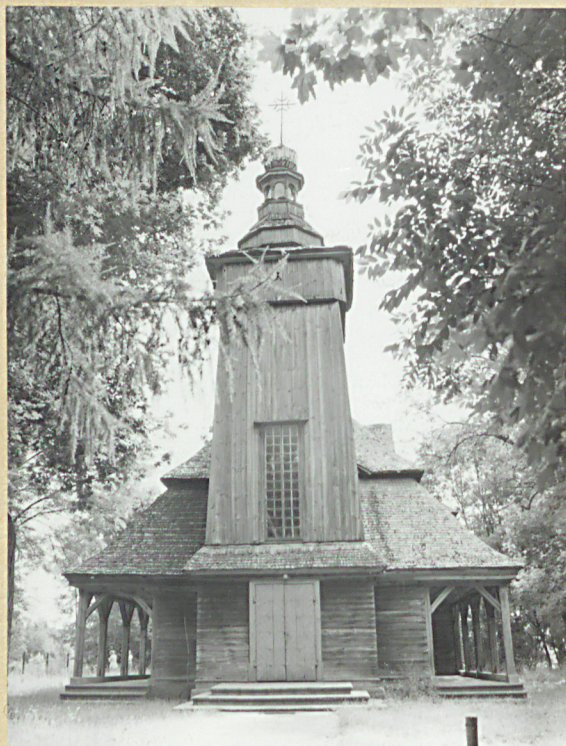
11. Zdjęcia, plan sytuacyjny, rzuty

Materiał i konstrukcja: Obiekt drewniany, na podmurówce z kamienia, ściany zrębowe związane w narożnikach. W dolnej partii korpusu szalowany w układzie poziomym, w pozostałych częściach szalowany w układzie pionowym. Ściany boczne nawy z podcieniami na słupach o przekroju zbliżonym do kwadratu, wzmocnione mieczami, nakryte nad lico ściany połacią dachową.

Rzut i bryła: Korpus w formie krzyża łacińskiego z prezbiterium węższym i niższym od nawy, zakończonym trójbocznie. Po jego bokach dwie zakrystie. Ściany boczne nawy poprzedzone podcieniem na szerokość transeptu. Od zach. wieża na rzucie kwadratu, dwukondygnacyjna, zwężająca się ku górze, zwieńczona latarnią i hełmem, w przyziemiu mieszcząca kruchtę. Nad nią empora z chórem. Dach: wielopołaciowy, uskokowy i półszczytowy, od pd. i pn. naczółkowy z okienkiem w połaci dachowej od strony pd., kryty wiórowymi deseczkami. Na skrzyżowaniu nawy z transeptem w kalenicy dachu 4-kątna sygnaturka, zwieńczona hełmem. Konstrukcja dachu krokwiowo-płatwiowo-jętkowa.

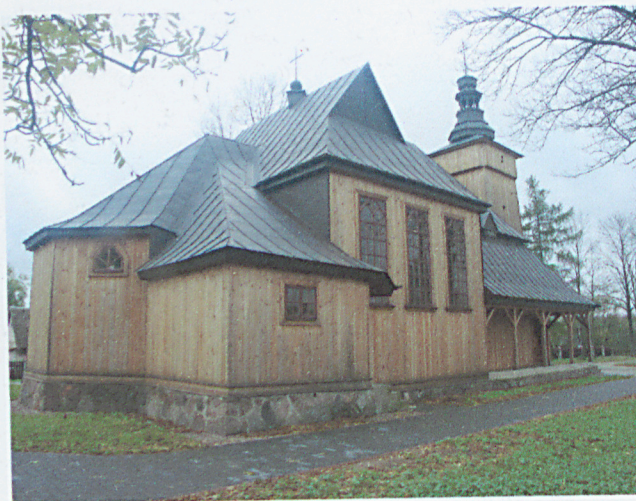
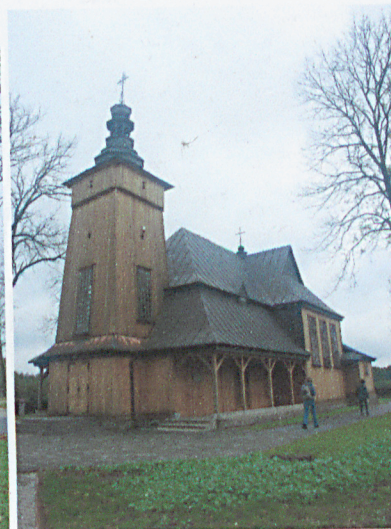
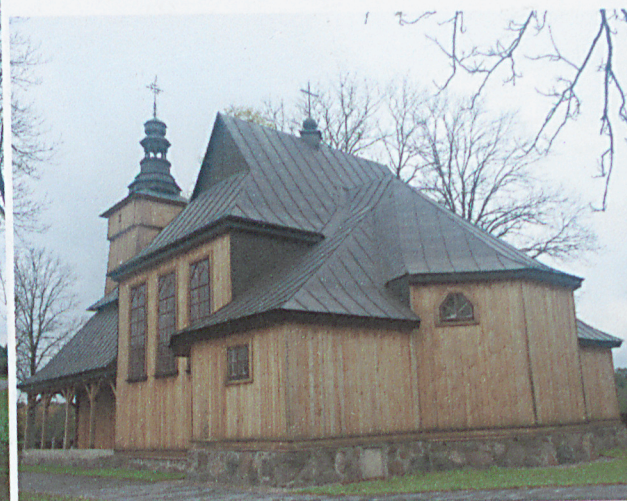
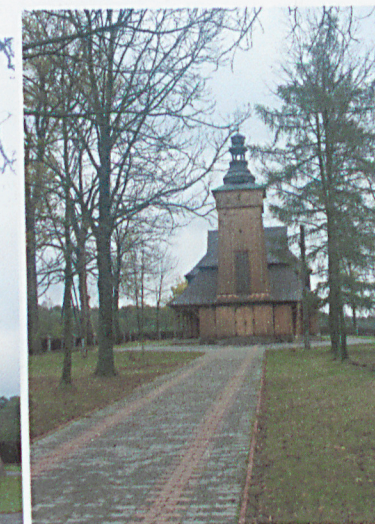
1.Miejscowość Tokary	2.Obiekt (nazwa jak w karcie) Kościół par. p.w. Podwyższenia Krzyża Świętego	3.Zawartość wkładki (nazwa obiektu lub materiału uzupełniającego) Aktualizacja stanu zachowania obiektu, październik 2003
--------------------------------	--	---

Stan zachowania dobry.

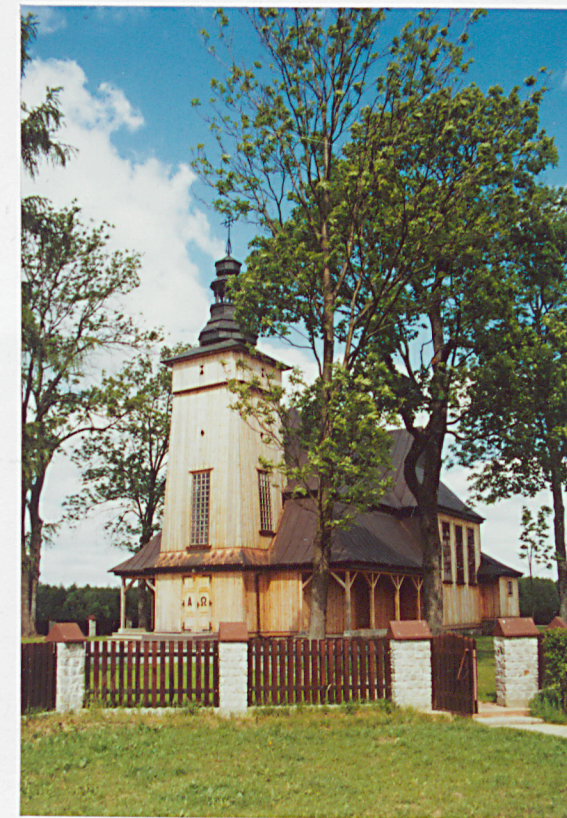
Aktualizacja stanu zachowania obiektu, maj 2001.

Obiekt dobrze zachowany, po wykonaniu w latach 1995 – 1998 gruntownych prac remontowo – konserwatorskich, m.in. pokrycie dachu blachą miedzianą, częściowa wymiana konstrukcji i szalunku ścian wieży i kościoła, wymiana słupów w podcieniach. W latach 1999 – 2000 wykonano ogrodzenie kościoła. Jedynie w fundamencie drobne ślady pęknięć. Obiekt posiada instalację elektryczną i odgromową.
