PRZYTUŁEK DLA STARCÓW , TZW.SZPITAL

TYKOCIN

4. Adres 16-080 TYKOCIN  
ul. 11 Listopada 1

SZPITAL  
UL. 11 LISTOPADA 1

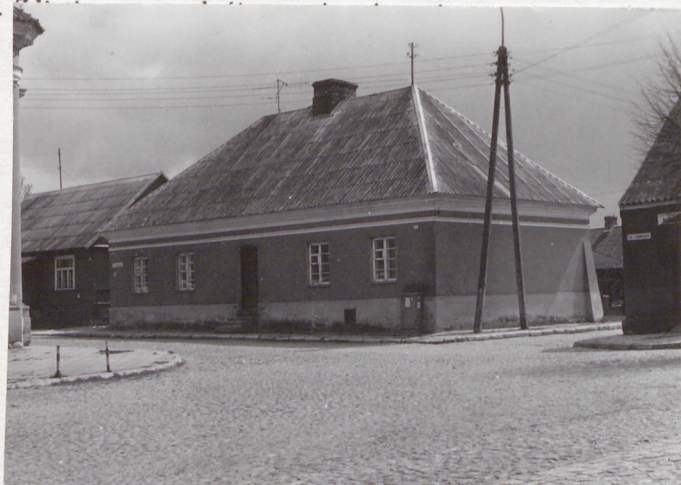
11.

Elewacje: frontowa /pn., od ul. 11 Listopada/ 5-osiowa, na środkowej osi drzwi wejściowe nieużywane, na pozostałych osiach symetrycznie położone okna dwudzielne 8-polowe. Elewacja tylna /pd., od strony ogrodu/ 3-osiowa, na osiach okna j.w. w części środkowej drzwi wejściowe pełne. W obu narożach ukośnie, rozszerzające się ku dołowi pilastry "rozciągające" elewację. Elewacje boczne ślepe. Wokół elewacji biegnie skromnie profilowany gzyms okapowy. W połaci dachowej pd. 3-lukarny.

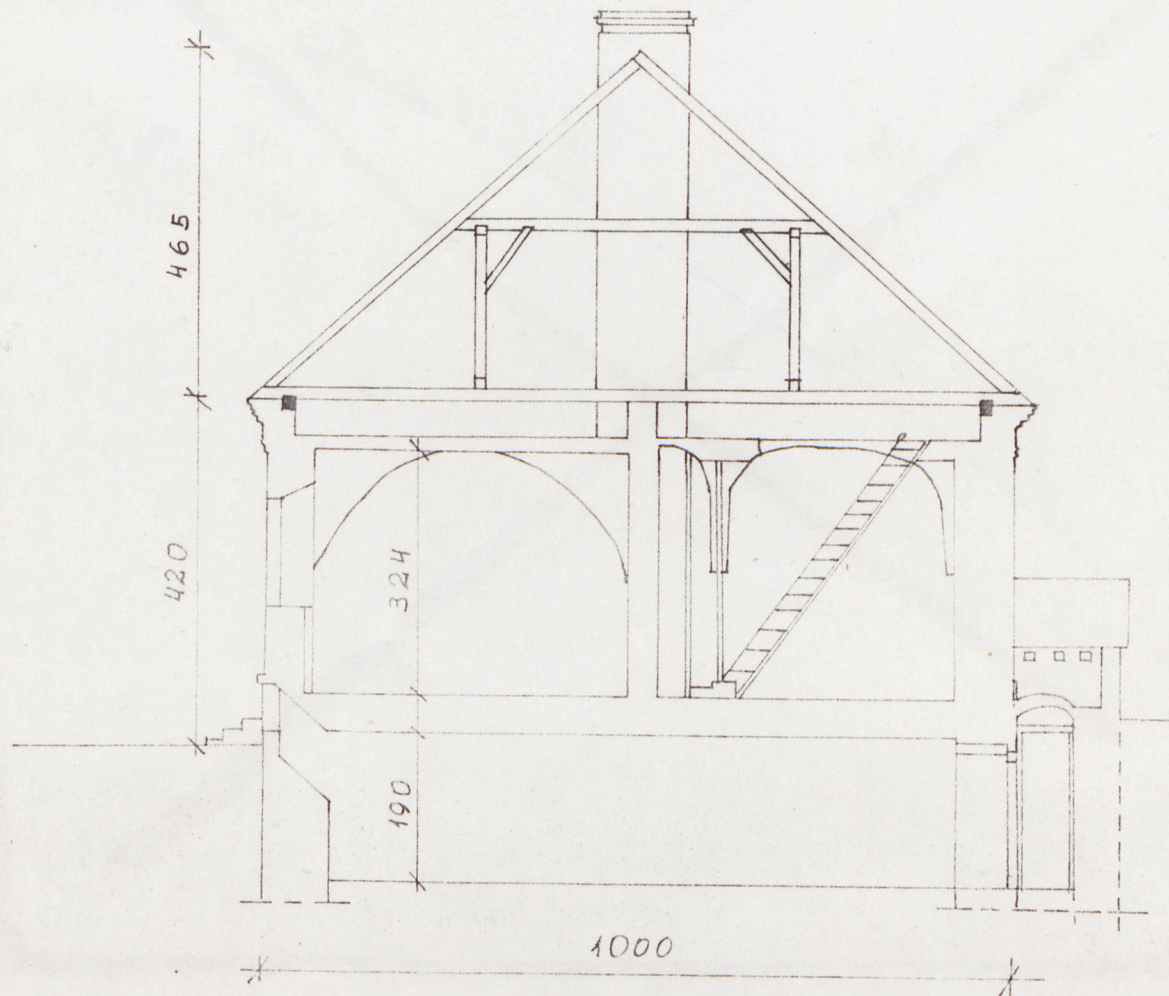
PRZEMKŁÓJ

Materiał, konstrukcja, technika: dom murowany z cegły, szerokofrontowy, symetryczny osadzony na fundamencie kamiennie-cementowym. Ściany otynkowane na gładko. Dach pokryty eternitem falistym, na krawędziach blachą. Więźba dachowa krokwiowo-płatwiowa wzmocniona słupami.

Bryła: prostopadłościenna nakryta dachem czterospadowym z użytkowym poddaszem. Budynek jednokondygnacyjny, w części zach. podpiwniczony.
