1. Obiekt zabytkowy

D. SZPITAL ul. 11-go Listopada 1

TYKOCIN

31. Szkic sytuacyjny, plan schematyczny, uwagi opisowe, fotografia

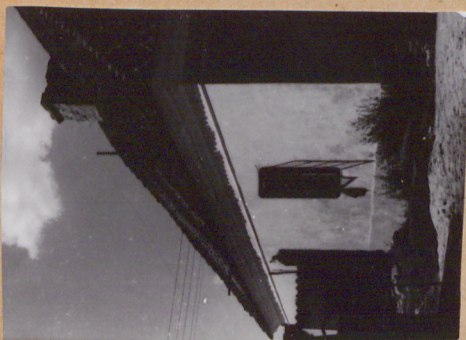
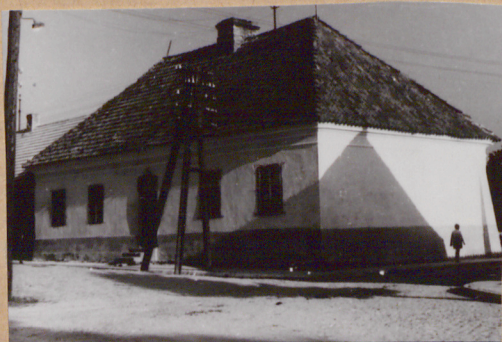
Skala
1:200

Opis: Budynek murowany, tynkowany, jednokondygnacyjny, kryty dachem czterospadowym kryty dachówką holenderką. Wzniesiony na planie prostokąta podpiwniczony 2 traktami o symetrycznym układzie wnętrza. Elewacja frontowa pisco-osioła, tylna 3-osioła. Wszystkie pomieszczenia sklepione. Ściany gładkowane. Jedna niewielka przesklepienie piwnica od jed.
