KARTA EWIDENCYJNA ZABYTEKOW  
ARCHITEKTURY I BUDOWNICTWA

Nr 8240 PODLASKIE

CHALUPA w zagrodzie nr 80

TOKARY

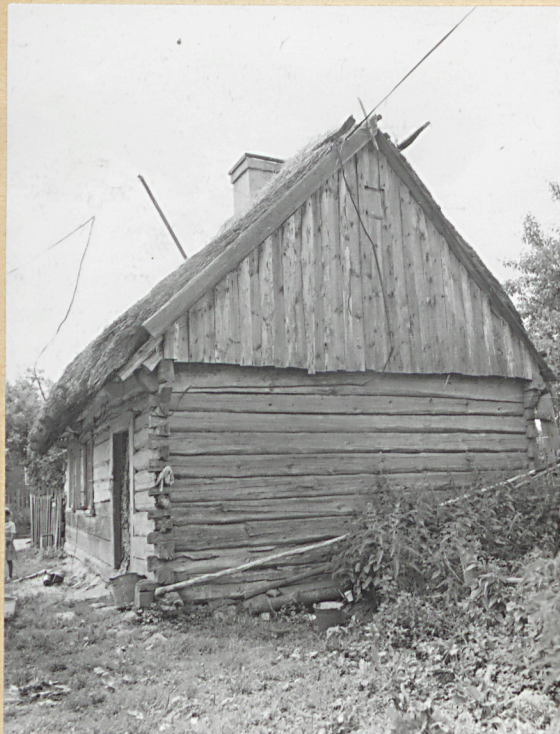
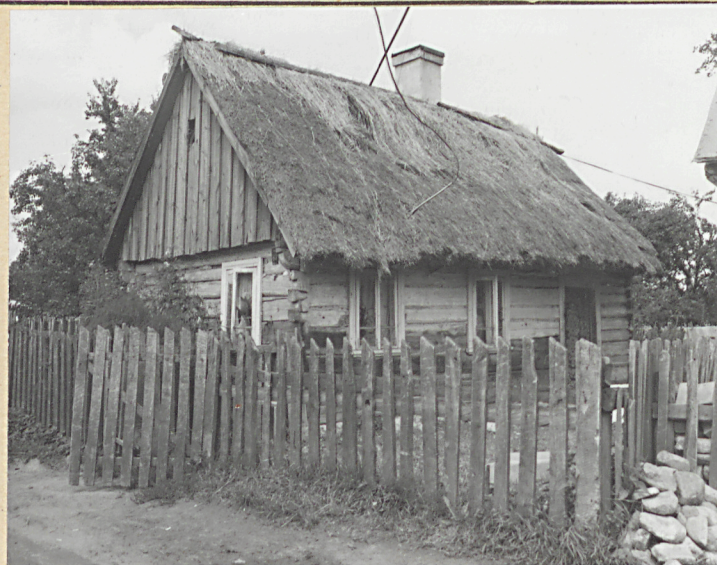
11. Zdjęcia, plan sytuacyjny, rzuty

Obiekt szerokofrontowy z obszerną sienią narożną, szczytem ustawionym równolegle do osi drogi wiejskiej.

Elewacje: ściana frontowa /pld.-wsch./ 3-osiowa, na osi od pn.-wsch. otwór drzwiowy z drzwiami jednoskrzydłowymi osadzonymi w deskowych odrzwiach, na pozostałych dwóch osiach okna ościeżnicowe 2-skrzydłowe, 4-polowe, ściana wzdłużna pn.-zach. i ściana szczytowa pld.-zach. jednoosiowe, na osiach otwory okienne z oknami: w ścianie wzdłużnej ościeżnicowe 2-skrzydłowe, 6-polowe, w ścianie szczytowej jak w ścianie frontowej, ściana szczytowa pn.-wsch. ślepa. Szpary między balami ścian uszczelnione gliną i wapnem.

14. Kubatura	15. Powierzchnia użytkowa	16. Przeznaczenie pierwotne	17. Użytkowanie obecne
65,7 m <sup>3</sup>	27 m <sup>2</sup>	mieszkalne	mieszkalne
18. Prace budowlane i konserwatorskie, ich przebieg i dokumentacja  Od lat 50-tych remont stopniowy: wymiana pieców i kominów oraz odeskowania szczytów, wymiana okien wraz z powiększeniem otworów okiennych.		19. Stan zachowania (fundamenty, ściany zewnętrzne ściany, wewnętrzne, sklepienia, stropy, konstrukcje dachowe, pokrycia dachu, wyposażenie i instalacje)  Budynek w dobrym stanie zachowania. Uszczelnienia wymagają ściany /szpary między balami ścian/ oraz pokrycia dachowego.	
20. Najpilniejsze postulaty konserwatorskie  Należy uszczelnić szpary między balami ścian oraz wymienić pokrycie dachowe.

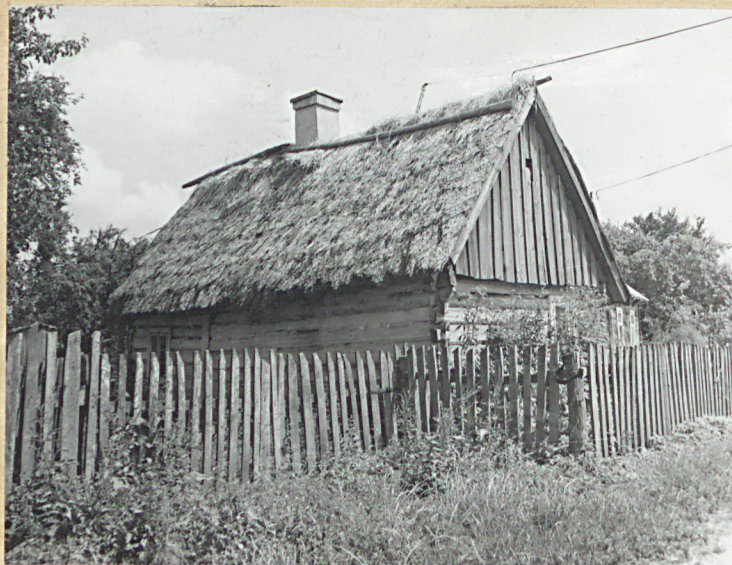
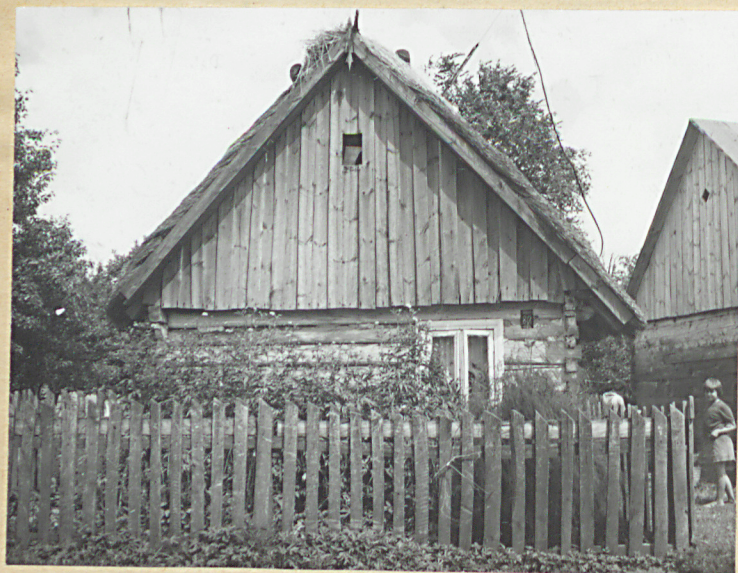
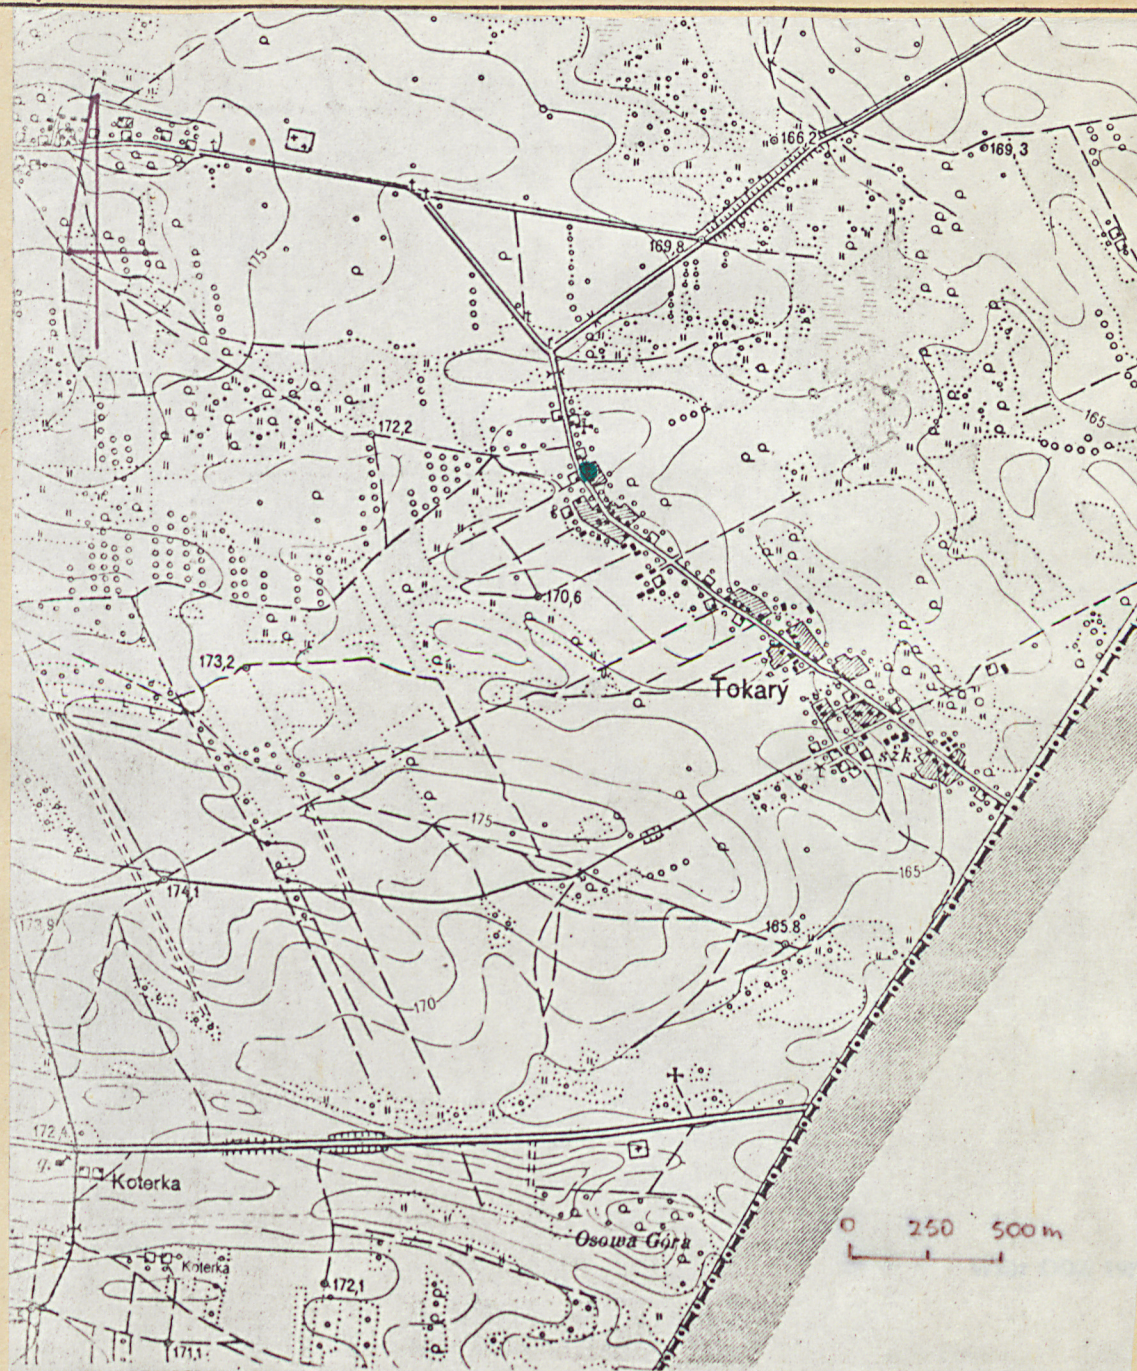
fotografie uzupełniające, orientacja

Sytuacja: wieś Tokary położona jest w południowo-wschodniej części województwa białostockiego, przy granicy z ZSRR. Zagroda nr 80 usytuowana jest po północno-wschodniej stronie drogi, <sup>chałupa</sup> odsunięta nieco od niej, poprzedzona niewielkim ogródkiem. Obejście okolone płotem sztachetowym. Chałupa ustawiona szczytem do osi drogi. Materiał i konstrukcja: chałupa ustawiona podwaliną na fundamencie z luźno ułożonych kamieni, osiadłych w znacznych partiach w gruncie, ściany konstrukcji wieńcowej i sumikowo-łatkowej, zwęgłowanie na jaskółczy ogon z niewielkimi ostatkami. Zrąb nakryty dachem 2-spadowym poszytym słomą rozścielaną luźno, przytrzymywaną w kalenicy parą równoległych do niej żerdzi. Więźba dachowa krokwiowo-jętkowo-płatkowa, płatew wysunięta poza pion zrębu. Szczyty odeskowane pionowo na nakładkę obustronną prostą. Strop belkowy z deskową powalą. Rzut, bryła: obiekt na planie prostokąta, jednotrakt, 2-wnętrzny, ~~dwu~~-izbowy, z wydzieloną w sienią narożną, obie izby skomunikowane z sienią, drzwi wewnętrzne jednoskrzydłowe. Budynek szerokofrontowy z wejściem w ścianie frontowej pld.-wsch., obiekt wolnostojący, niepodpiwniczony.
