1. Obiekt

DOM MIESZKALNY NR.5

3. Miejscowość  
T Y K O C I N

DOM MIESZKALNY  
UL. 11 LISTOPADA 5

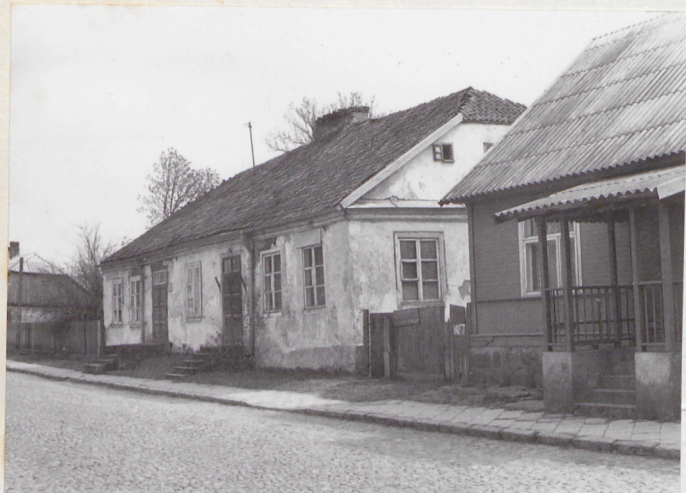
Elewacje: frontowa/pn., od ulicy 11 Listopada/ 7-osiowa, na dwóch osiach drzwi wejściowe, nieużywane, na pozostałych okna 6-polowe. Elewacja tylna/pd., od ogrodu/ 6-osiowa, na czterech osiach okna 6-polowe, na piątej okna trójskrzydłowe 9-polowe. Do elewacji przylega aneks, którego elewacja wsch. jest 1-osiowa / na osi okno dwuskrzydłowe, dwupolowe z lufcikiem/, elewacja pd. również 1-osiowa j.w. i elewacja zach. 1-osiowa / na osi drzwi wejściowe jednoskrzydłowe, do których prowadzą 7-stopniowe schody z betonu. Elewacja boczna/wsch./ 1-osiowa, na osi drzwi wyjściowe zamknięte "okiennicami" prowadzące na nieistniejący taras. Szczyt ceglano-cementowy 2-osiowy, na osiach okna 6-polowe umieszczone symetrycznie i dwa 2-polowe otwory wentylacyjne. Elewacja boczna /zach./ identyczna jak wsch. Wszystkie elewacje zwieńczone drewnianym profilowanym gzymsem.

18. Prace budowlane i konserwatorskie, ich przebieg i dokumentacja		19. stan zachowania (fundamenty, ściany zewnętrzne, ściany wewnętrzne, sklepienia, stropy, konstrukcje dachowe, pokrycie dachu, wyposażenie i instalacje)	
<p>W 1.60.XX w. rozebrano drewnianą przybudówkę i wybudowano nową murowaną, w której mieści się kuchnia, łazienka i piwnica.</p> <p>W 1.70.XX w. wymieniono dachówkę esówkę na holenderkę. Wymieniono też okno w elewacji tylnej, w części wsch. i zbudowano prymitywną lukarnę w połaci dachowej pd.</p>		<p>Budynek remontowany po 1945 r. bez nadzoru konserwatorskiego i tylko doraźnie. Obecnie nadaje się do remontu kapitalnego, zwłaszcza jego korpus główny. Fundament zniszczony w dużym stopniu, należy wymienić cegły i dać nową zaprawę. To samo dotyczy szczytów. Ściany zewnętrzne wymagają położenia nowego tynku, przedtem jednak należy wymienić na nowe zniszczone belki ścian/należy wykonać dokładną ekspertyzę mykologiczno-konstrukcyjną/. Należy wymienić na nową zniszczoną stolarkę okienną i drzwiową, zwłaszcza w elewacji frontowej i szczytach. Poprawić komin na dachu.</p>

20. Najpilniejsze postulaty konserwatorskie	
		Przeprowadzić remont kapitalny budynku pod nadzorem WKZ
