1. Obiekt

DOM MIESZKALNY

T Y K O C I N

4. Adres ul. 11-go Listopada 11

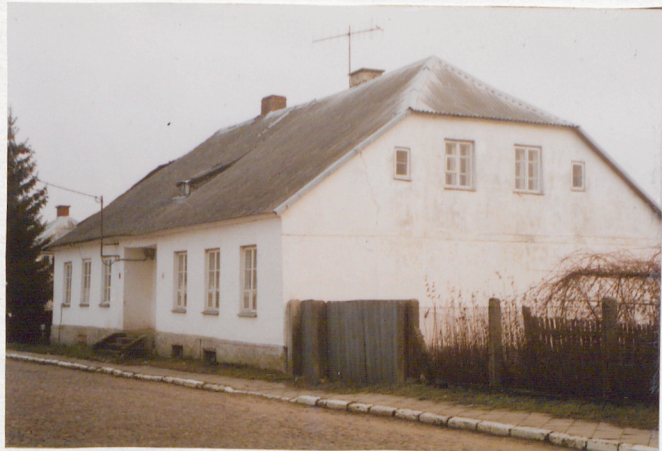
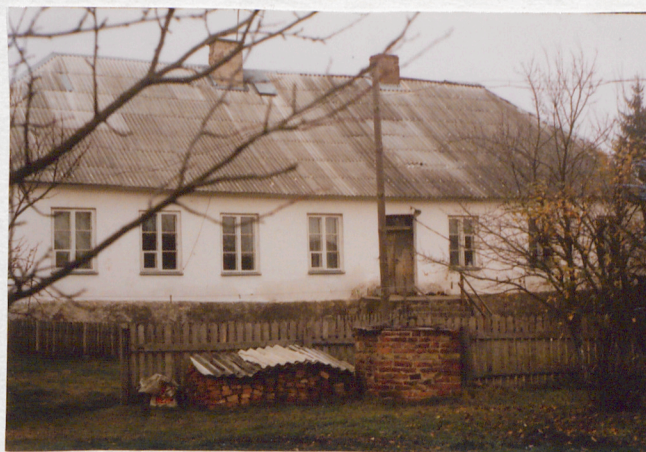
11. Zdjęcia rzut przekrój sytuacja orientacja

Sytuacja: ulica 11-go Listopada wybiega z pd.-wsch. narożnika rynku w kierunku wsch. Posesja nr 11 zlokalizowana po południowej stronie ulicy, naprzeciw muru okalającego teren parafii rzymskokatolickiej. Na terenie posesji w pobliżu domu dwa budynki gospodarcze, w głębi sad z warzywnikiem i stodoła. Dom szeroko-frontowy, frontem skierowany na północ, ustawiony kalenicowo względem ulicy w linii zabudowy. Materiał, konstrukcja, technika: murowany z cegły na zaprawie wapiennej, tynkowany, ustawiony na kamiennie-ceglanym fundamencie prowizorycznie otynkowanym, nakryty eternitem falistym. Więźba dachowa krokwiowo - płatwiowo - stolcowa, drewniana. Rama stolcowa stanowi konstrukcję ścian poddasza, wypełnienie z cegły i krawędziaków. Kominy ceglane. Piece kaflowe. Strop drewniany belkowy. Podsufitka podbita trzciną, na niej tynk. Schody drewniane zabiegowe, policzkowe. Stolarka drewniana. Drzwi wejściowe 2-skrzydłowe, frontowe płycinowe, tylne spągowe, oba z nadświetlem. Wewnętrzne jedno- i dwuskrzydłowe płycinowe i spągowe. Okna prostokątne krosnowe 2-dzielne 6-kwaterowe, część z wywietrznikami. Otwory okienne od wewnątrz zamknięte płaskim łukiem odcinkowym, rozglifione. Podłogi drewniane z desek ułożonych na legarach. Ściany wewnątrz tynkowane. Rzut: wydłużony prostokąt o dwutraktowym układzie wnętrza, niesymetrycznym. Trakt frontowy głębszy z wnęką na osi prowadzącą do sieni, w której schody wydzielone drewnianym przepierzeniem. Sień traktu tylnego o połowę węższa od sieni traktu frontowego. Pomieszczenia w obu traktach skomunikowane amfiladowo. W trakcie frontowym poza sienią kuchnia i cztery pokoje, w tylnym - sień, kuchnia i pięć pokoi. Bryła: dom parterowy, na cokole o zróżnicowanej wysokości (wyższy od podwórza), podpiwniczony pod traktem frontowym, nakryty wysokim dachem naczółkowym. Poddasze mieszkalne. W połaci frontowej niewielki świetlik. Elewacje: otynkowane, tynk gładki pobielony. Cokół w kolorze ciemnoszarym. Wzdłużne zakończone wydatnym profilowanym gzymsem okapowym. Szczytowe zakończone trapezowymi szczytami. Frontowa (pn.) - symetryczna, 7-osiowa, na osi środkowej zaakcentowana wnęką o głębokości 90 cm, w której umieszczone drzwi wejściowe płycinowe 2-skrzydłowe z nadświetlem, pomalowane na kolor ciemnoszary. Na pozostałych osiach okna w kolorze białym. Pod oknami środkowymi w obu częściach elewacji otwory piwniczne umieszczone w cokole. Tylna (pd.) - niesymetryczna, 8-osiowa z drzwiami na osi piątej poprzedzonymi betonowymi schodami. Drzwi 2-skrzydłowe spągowe z nadświetlem pomalowane na jasny orzech. Na pozostałych osiach okna jak w elewacji frontowej. Boczne (szczytowe wsch. i zach.) - analogiczne, w parterze ślepe, w szczytach z dwoma symetrycznie umieszczonymi oknami o podziale jak w elewacjach wzdłużnych, ale niższymi. Po bokach w szczytach wąskie otwory szczelinowe. Wnętrze i wyposażenie: częściowo zmieniony układ wnętrza i funkcje pomieszczeń. W trakcie frontowym pierwotnie po obu stronach sieni znajdowały się obszerne kuchnie, a z nimi sąsiadowały znacznie węższe pokoje - alkierze. Obecnie w kuchni zach. wydzielono dodatkowy pokój, a kuchnię wschodnią zamieniono na obszerny pokój. W trakcie tylnym w kuchni wsch. wydzielono pokój, a zach. zamieniono na pokój. Nie wiadomo, czy pierwotnie sień tego traktu była tak wąska jak obecnie, czy też obejmowała także sąsiadujący od zach. pokój. Przebudowane piece - część zlikwidowano, część przestawiono w inne miejsce. Instalacje: elektryczna, wodnokanalizacyjna, grzewcza - piece.

<p>14. Kubatura</p> <p style="text-align: center;">ok. 1000 m³</p>	<p>15. Powierzchnia użytkowa</p> <p style="text-align: center;">ok. 280 m²</p>	<p>16. Przeznaczenie pierwotne</p> <p style="text-align: center;">mieszkalne</p>	<p>17. Użytkowanie obecne</p> <p style="text-align: center;">mieszkalne</p>
<p>18. Prace budowlane i konserwatorskie, ich przebieg i dokumentacja</p> <p>Po 1945 roku wykonano następujące prace remontowe:</p> <ul style="list-style-type: none"> - wymieniono pokrycie dachowe z dachówki ceramicznej na eternit falisty - wzmocniono ścianę szczytową wschodnią przez założenie żelaznych ścią - naprawiono kominy, przestawiono piece, w tym dwa przeniesiono w inne miejsce - rozebrano ganek od podwórza - wyremontowano wnętrze - wymieniono stolarkę okienną (w 1985 roku) 		<p>19. Stan zachowania (fundamenty, ściany zewnętrzne, ściany wewnętrzne, sklepienia, stropy konstrukcje dachowe, pokrycie dachu, wyposażenie i instalacje)</p> <p>Budynek w stosunkowo dobrym stanie zachowania. W obu szczytach widoczne spękania tynków (ścian?). Szczyt wsch. zabezpieczony u podstawy metalowymi ściągami.</p> <p>20. Najpilniejsze postulaty konserwatorskie</p> <p>Odnowić stolarkę, zwłaszcza drzwiową. W przyszłości przywrócić pokrycie dachowe z dachówki w miejsce obecnego z eternitu.</p>
