KARTA EWIDENCYJNA ZABYTEKÓW
ARCHITEKTURY I BUDOWNICTWA

Nr 5627 PODLASKIE

DOM MIESZKALNY

TYKOCIN

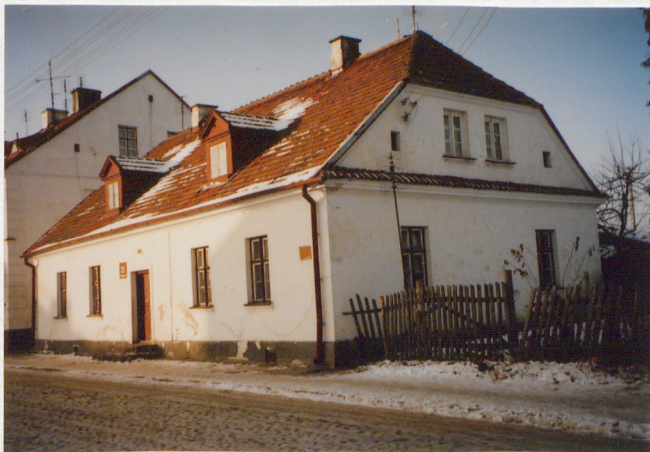
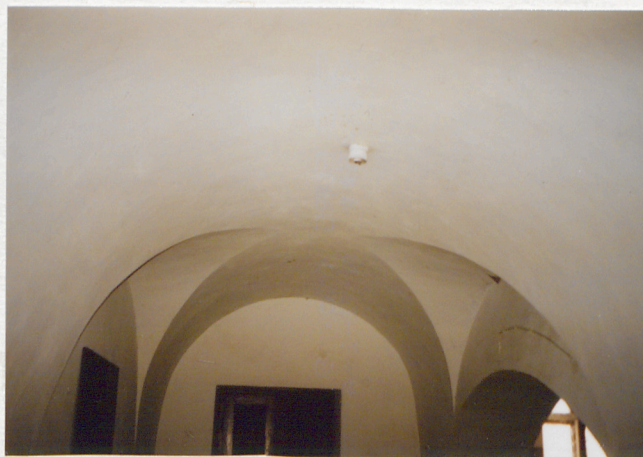
11. Zdjęcia rzut przekrój sytuacja orientacja

Sytuacja: ulica Piłsudskiego na terenie dawnej dzielnicy żydowskiej - Kaczorowa. Nieruchomość nr 23 po północnej stronie ulicy. Od tej strony graniczy z ulicą Browarną. Dom szerokofrontowy, frontem zwrócony na południe, ustawiony w linii zabudowy. W głębi posesji studnia, szopa i ogródek kwiatowy. Materiał, konstrukcja, technika: murowany z cegły, tynkowany, ustawiony na kamiennie-ceglanym fundamencie. Ściany wewnętrzne murowane z cegły, na poddaszu także konstrukcji ryglowej opartej o więźbę dachową. Stropy ogniotrwałe Kleina. Nad sienią krzyżowe sklepienie. Więźba dachowa drewniana krokwiowo-płatwiowo-stolcowa wzmocniona zastrzałami. Dach pokryty dachówką felcówką. Schody żelbetowe zabiegowo-łamane 2-biegowe. Balustrada metalowa, ażurowa w formie prętów. Kominy ceglane tynkowane. Piece kaflowe. Sufity i ściany wewnętrzne tynkowane, część tego rodzaju ścian ocieplona styropianem i licowana panelami. Podłogi drewniane. W sieni betonowa posadzka wylana na ceglana. Stolarka drewniana. Drzwi wejściowe 2-skrzydłowe konstrukcji ramowej wypełnionej profilowanymi deseczkami. Drzwi wewnętrzne jednoskrzydłowe płycinowe i gładkie płytowe. Okna różnicowane wymiarowo: 2-dzielne 4-kwaterowe z 2-kwaterowym nadświetleniem, 2-dzielne 6-kwaterowe (w szczytach i niższe 2-dzielne 2-kwaterowe o formie zbliżonej do kwadratu (w lukarnach)). Okna krosnowe osadzone w prostokątnych otworach okiennych. Rzut: prostokątny o dwutraktowym układzie wnętrza z sienią przelotową na osi poprzecznej - szerszą w trakcie frontowym, węższą w trakcie tylnym. W sieni przy wejściu frontowym, po jego zachodniej stronie klatka schodowa wydzielona arkadą. Dom dostępny od południa i od północy. Bryła: zwarta, na niskim cokole, jednokondygnacyjna nakryta dachem naczółkowym. W połaci frontowej dwie, a w północnej cztery lukarny nakryte daszkami 2-spadowymi. W kalenicy dwa kominy rozmieszczone symetrycznie. Elewacje: tynkowane, gładkie, malowane w kolorze kremowym, z wydzielonym cokołem w kolorze szarym. Stolarka drzwiowa w kolorze brązowym, okienna w brązowym i białym. Lukarny w kolorze brązowym. Frontowa (południowa) - symetryczna, 5-osiova, zwieńczona profilowanym gzymsem okapowym. Śródkowa wyznaczona otworem drzwiowym ujętym prostą opaską. Pozostałe osie wyznaczone otworami okiennymi. Przed wejściem niskie, 2-stopniowe monolityczne schody. Tylne (północna) - symetryczna, zaakcentowana na osi środkowej otworem wejściowym w płytkiej, prostokątnej (zbliżonej do kwadratu) wnęcie. Po jej bokach kwadratowe świetliki i po dwa otwory okienne. W zwieńczeniu profilowany gzymś okapowy. Boczne (wschodnia i zachodnia) - 2-kondygnacyjne, w II kondygnacji w formie trapezowego szczytu zwieńczonego profilowanym gzymsem okapowym, o części parterowej zakończonej profilowanym gzymsem przykrytym okapnikiem. Szczyty analogiczne, symetryczne z parą okien w części środkowej i świetlikami po bokach. Część parterowa elewacji wschodniej symetryczna 2-osiova o osiach wyznaczonych otworami okiennymi, a zachodniej niesymetryczna z jednym oknem od strony południowej. Wnętrze i wyposażenie: zachowana oryginalna sień przelotowa przekryta krzyżowym sklepieniem. Część wschodnia domu zrekonstruowana, w zachodniej nie zachowane dawne wyposażenie. Instalacje: elektryczna, wodno-kanalizacyjna, komińowo-pieczowa.

Zawilgocone mury fundamentowe i dolne partie ścian obwodowych, zwłaszcza od strony północnej i wschodniej.

Osuszyć mury.
