1. Obiekt

DOM MIESZKALNY (KAMIENICA)

1798-1800

TYKOCIN

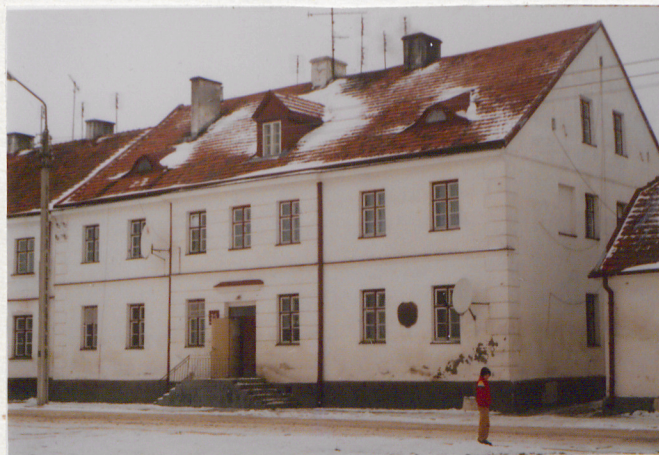
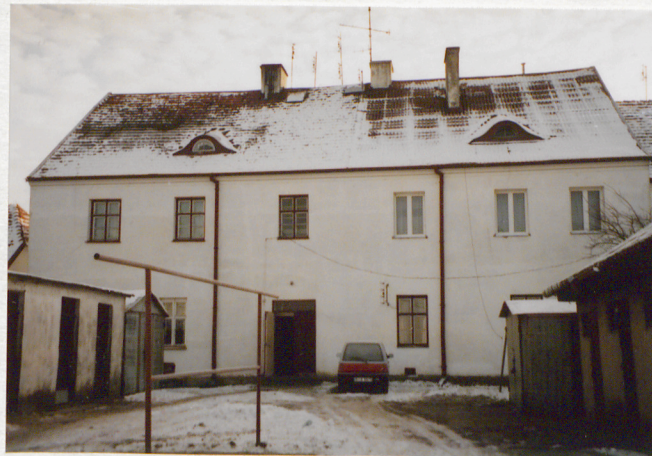
11. Zdjęcia rzut przekrój sytuacja orientacja

Sytuacja: ulica Piłsudskiego na terenie d.dzielnicy żydowskiej - Kaczorowa. Dom nr 25 w północnej pierzei ulicy, zlokalizowany naprzeciw synagogi. Szerokofrontowy, frontem zwrócony na południe. Ustawiony kalenicowo względem ulicy. W głębi posesji garaże i szopy. Posesja od północy graniczy z ulicą Browarną. Materiał, konstrukcja, technika: murowany z cegły, obustronnie tynkowany, posadowiony na kamiennym fundamencie. Cegła i kamień łączone zaprawą wapienną. Dach pokryty dachówką ceramiczną. Więźba dachowa drewniana krokwiowo-płatwiowo-stolcowa. Rama stolcowa usztywniona zastrzałami. Stropy ogniotrwałe Kleina. Schody zewnętrzne betonowe monolityczne, wewnętrzne żelbetowe licowane lastrikiem, 4-biegowe powrotne. Balustrada metalowa w formie prętów. Kominy ceglane z leżakami. Podłogi drewniane z desek, posadzki ceramiczne (w pomieszczeniach sanitarnych). W sieni posadzka ceglana. Stolarka drewniana. Drzwi wejściowe 2-skrzydłowe z prostokątnym nadświetlem, konstrukcji ramowej wypełnionej deseczkami ułożonymi "w jodełkę". Wewnętrzne jednoskrzydłowe płycinowe i gładkie płytowe. Okna krosnowe prostokątne: dwudzielne, dwudzielne 4- i 6-kwaterowe. W połaciach dachowych półokrągłe świetliki. Otwory okienne i drzwiowe prostokątne. Rzut: prostokątny o 2-traktowym, nieregularnym i niesymetrycznym układzie wnętrza z sienią przelotową na osi, węższą w trakcie frontowym, szerszą w tylnym. W szerszej części sieni schody na piętro i poddasze. Dom dostępny od frontu i od podwórza. Ściana szczytowa zachodnia wspólna z domem nr 27. Bryła: dwukondygnacyjna na cokole - wyższym od frontu, niższym od podwórza. Dach 2-spadowy, stosunkowo wysoki. W połaciach po dwie, symetrycznie rozmieszczone, lukarny w typie "wolego oka", a w połaci frontowej dodatkowo większa lukarna z 2-spadowym daszkiem. Dwa kominy w kalenicy, trzeci w połaci frontowej. Dom płytko podpiwniczony pod zachodnią kuchnią traktu tylnego. Elewacje: tynkowane, gładkie o boniowanych narożach, z wyodrębnionym cokołem, malowane w kolorze kremowym. Stolarka drzwiowa w kolorze brązowym, okienna w brązowym i białym. Frontowa (południowa) - symetryczna 7-osiowa, zaakcentowana na trzech osiach środkowych płytkim boniowanym ryzalitem pozornym, flankowana boniowanymi pilatrami, rozczłonkowana wąskim, profilowanym gzymsem kordonowym, zwieńczona wydatnym gzymsem skrzynkowym. Na osi środkowej parteru drzwi wejściowe poprzedzone schodami. Nad drzwiami wydatny profilowany gzymś odcinkowy nakryty daszkiem. Na pozostałych osiach okna. We wschodniej części parteru, między oknami 6 i 7 metalowa tablica upamiętniająca Marka Zamenhofa. Tylna (północna) - niesymetryczna 6-osiowa (symetria zakłócona umieszczeniem wejścia na osi trzeciej), 2 kondygnacyjna, tynkowana, gładka, zwieńczona profilowanym gzymsem okapowym. Na pozostałych osiach okna. Szczytowa wschodnia - niesymetryczna (symetria zakłócona zamurowaniem otworu okiennego na osi skrajnej południowej I kondygnacji), zakończona symetrycznym, 2 -osiowym, trójkątnym szczytem. W parterze 3-, a w II kondygnacji 4-osiowa. Na osi skrajnej zachodniej w tej kondygnacji płytka, prostokątna blenda okienna. Na pozostałych osiach okna. Wnętrze i wyposażenie: wnętrze przebudowane, wyposażenie pierwotne nie występuje. Instalacje: elektryczna, wodnokanalizacyjna, c.o.

<p>14. Kubatura</p> <p>ok. 2350 m³</p>	<p>15. Powierzchnia użytkowa</p> <p>ok. 420 m²</p>	<p>16. Przeznaczenie pierwotne</p> <p>mieszkalne</p>	<p>17. Użytkowanie obecne</p> <p>mieszkalne</p>
<p>18. Prace budowlane i konserwatorskie, ich przebieg i dokumentacja</p> <p>Remont gruntowny w latach 1956-1959 przeprowadzony przez PP PKZ na podstawie rysunków techniczno-roboczych (rzuty, elewacje, detal klatki schodowej i okna), oprac. w 1957 roku, WO SOZ Białystok, nr inw. 1099:</p> <ul style="list-style-type: none"> - przemurowanie części ścian i ściągnięcie murów kotwami - wykonanie izolacji przeciwwilgociowej - wymiana drewnianych stropów belkowych na stropy Kleina - częściowa wymiana krokwi i elementów konstrukcji stolcowej - wymiana pokrycia dachowego z dachówki patentowej firmy "Rawau" na dachówkę ceramiczną holenderską - remont sieni tj. przełożenie posadzki ceglanej oraz wykonanie żelbetowych schodów - wymiana stolarki - opracowanie elewacji - przebudowa kominów - wykonanie nowych ceglanych ścianek działowych <p>W latach 80-tych XX w.:</p> <ul style="list-style-type: none"> - częściowa wymiana pokrycia dachowego w połaci północnej z dachówki na eternit falisty (dach zniszczony trawą powietrzną) - montaż instalacji kanalizacyjnej i c.o. - montaż tablicy upamiętniającej ojca Ludwika Zamenhafa na elewacji frontowej (1999 r.) <p>W roku 2000:</p> <ul style="list-style-type: none"> - ocieplenie stropu nad częścią II kondygnacji (strych) trocinami - remont poszczególnych mieszkań (odnowienie oraz ocieplenie ścian styropianem) 		<p>19. Stan zachowania (fundamenty, ściany zewnętrzne, ściany wewnętrzne, sklepienia, stropy konstrukcje dachowe, pokrycie dachu, wyposażenie i instalacje)</p> <p>Budynek w stosunkowo dobrym stanie zachowania z wyjątkiem murów przyziemia od wschodu i północy, które znajdują się w znacznym stopniu zawilgocenia, a we wnętrzach mieszkań od tej strony ściany są nie tylko zawilgocone, ale także zagrzybione. Nieszczelne pokrycie dachowe (dachówka) powoduje zamakanie więźby dachowej i części stropu nad II kondygnacją. W parterze elewacji frontowej od strony wschodniej spękana farba elewacyjna, miejscowo złuszczone i zawilgocony tynk.</p> <p>20. Najpilniejsze postulaty konserwatorskie</p> <p>Osuszyć mury obwodowe od wschodu i północy i zabezpieczyć je przed wilgocią oraz wyremontować pokrycie dachowe (cały dach pokryć dachówką ceramiczną).</p>
