DOM MIESZKALNY (KAMIENICA)

1797 - 1806

TYKOCIN

4. Adres ul. Piłsudskiego 27

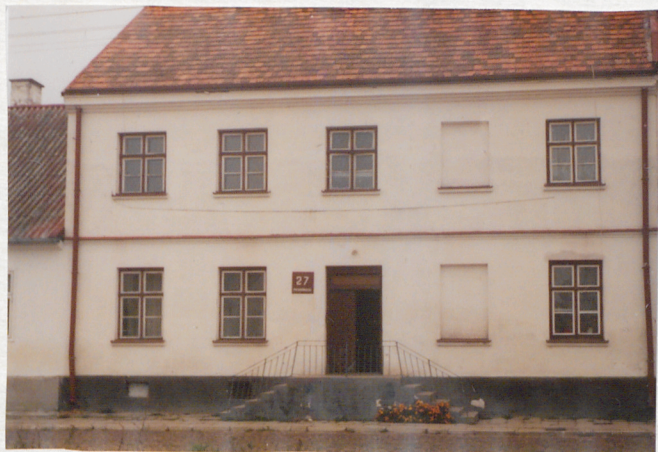
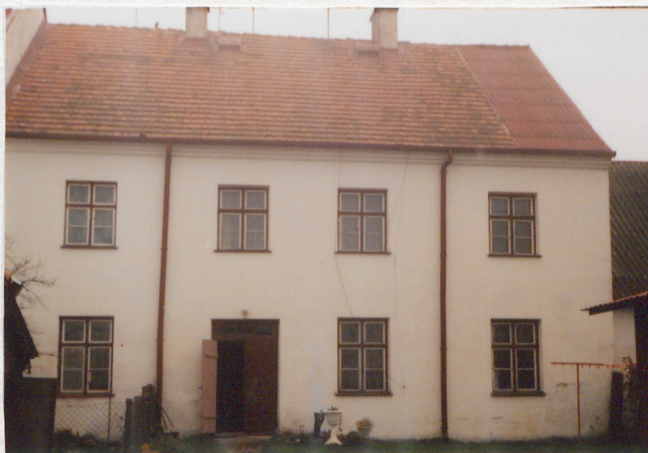
11. Zdjęcia rzut przekrój sytuacja orientacja

Sytuacja: ul. Piłsudskiego na terenie d.dzielnicy żydowskiej - Kaczorowa. Dom nr 27 w północnej pierzei ulicy, prawie naprzeciw synagogi, mniej więcej na osi ul. Koziej. Szerokofrontowy, frontem zwrócony na południe. Ustawiony kalenicowo względem ulicy. Materiał, konstrukcja, technika: murowany z cegły, tynkowany, ustawiony na kamiennie-ceglanym fundamencie, nakryty dachówką karpiówką. Stropy Kleina. Więźba dachowa drewniana krokwiowo-płatwiowo-stolcowa. Ściany działowe murowane, ścianki poddasza drewniane konstrukcji szkieletowej z wypełnieniem z krawędziaków. Schody zewnętrzne betonowe monolityczne, wewnętrzne na piętro i poddasze żelbetowe 2-biegowe powrotne. Balustrada z metalowych prętów. Poręcz drewniana profilowana. Kominy ceglane. Piece kaflowe. W jednym z mieszkań na piętrze piec c.o. i kaloryfery. Podłogi drewniane i ceramiczne (terakota), w sieni na parterze ceglana posadzka. Ściany wewnątrz i sufity tynkowane. Stolarzka drewniana. Drzwi prostokątne. Wejściowe 2-skrzydłowe z nadświetlem: frontowe 2-warstwowe klepkowo-spągowe o licu klepkowym, tylne spągowe. Wewnętrzne jednoskrzydłowe płycinowe i płytowe. Wejściowe z sieni do mieszkań na kowalskich zawiasach. Okna prostokątne, krosnowe, 2-dzielne 6-kwaterowe, w drugiej kondygnacji nieco niższe. Otwory okienne prostokątne rozglifione do wewnątrz. Od tej strony przesklepione płaskim łukiem odcinkowym. Gzymsy ciągnięte. Obróbki blaszarskie. Rzut: równoległoboczny o dwutraktowym układzie wnętrza z sienią przelotową na osi traktu frontowego (w trakcie tylnym sień przesunięta w stronę wsch. od tej strony poszerzoną). Schody w sieni w trakcie frontowym. Z sieni wejścia do mieszkań (dwa mieszkania w każdej kondygnacji). Do mieszkań na parterze wejścia w trakcie tylnym, na piętrze - w ścianie nośnej. Dom dostępny od frontu i od podwórza. Bryła: dwukondygnacyjna na cokole, nakryta dachem dwuspadowym z parą kominów w kalenicy. Częściowo podpiwniczona (pod częścią traktu frontowego). Poddasze użytkowe (mieszkalne). Elewacje: tynkowane, gładkie z wyodrębnionym cokołem, malowane w kolorze kremowym, cokoł ciemnoszary. Dachówka w kolorze ceglastym. Drzwi zewnętrzne brązowe, stolarka okienna w kolorze białym i brązowym. Elewacja frontowa - 2-kondygnacyjna, zakończona wydatnym profilowanym gzymsem okapowym, rozczłonkowana wąskim, profilowanym gzymsem kordonowym, 5-osiowa zaakcentowana na osi środkowej drzwiami wejściowymi poprzedzonymi lustrzanymi schodami z metalową balustradą z prętów. Klepki drzwi wejściowych w układzie mozaikowym. Na pozostałych ośiach obu kondygnacji otwory okienne, na osi czwartej blendy okienne. Otwory okienne i blendy z gzymsami podokiennymi. Elewacja tylna - 2-kondygnacyjna bez cokołu, gładka, zakończona profilowanym gzymsem okapowym, niesymetryczna 4-osiowa. Na osi drugiej w pierwszej kondygnacji drzwi wejściowe na pozostałych ośiach okna. Otwory okienne w parterze z gzymsami podokiennymi. Wnętrze i wyposażenie: przebudowane - zlikwidowane schody zabiegowe z tralkową balustradą, rozebrany piec chlebowy w zach. części traktu tylnego, rozebrane sklepienie kolebkowe w piwnicy, w sieni zlikwidowane 3/4 kolumny podtrzymującej sosnę drewnianego stropu zastąpionego stropem Kleina. Instalacje: elektryczna, wodno-kanalizacyjna, grzewcza (piece i lokalne c.o. w mieszkaniu na piętrze).
