1. Obiekt
BŁŻNICA, OB. GMINNY OŚRODEK KULTURY

3. Miejscowość
MILEJCZYCE

11. Zdjęcia, rzut, przekrój, sytuacja, orientacja

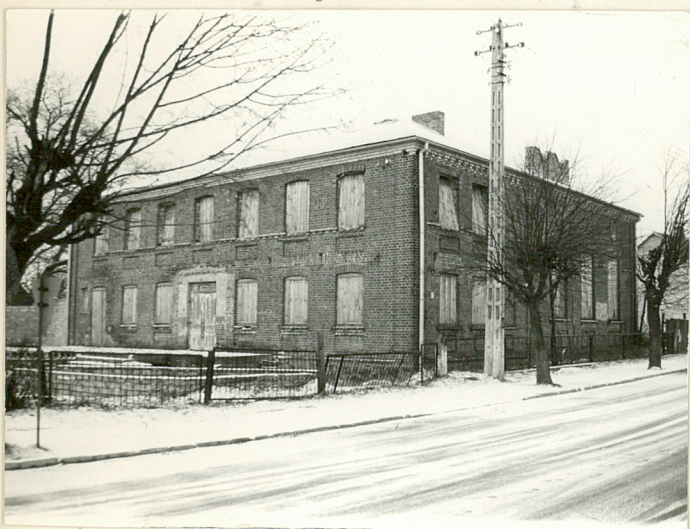
Sytuacja: ulica Borowika w centrum Milejczy. Bóżnica po jej pón.-wsch. stronie, u zbiegu z ulicą 1-go Maja. Wolnostojąca. **Materiał, konstrukcja, technika:** fundament: kamienny w części 2-kondygnacyjnej; ceglany i kamienne-ceglany w części jednokondygnacyjnej. Ściany zewnętrzne, nośne i działowe z cegły ceramicznej pełnej. Z zewnątrz nie otynkowane, wewnątrz tynki cementowo-wapienne. Strop między piętrami Ackermana, nad piętrem drewniany, belkowy. Więźba dachowa drewniana, na krokwiowo-płatwiowo-kleszczowa. Dach pokryty blachą ocynkowaną. Posadzka: podłoga biała, parkiet i beton. Klatka schodowa żelbetowa, jednobiegowa ze stalową balustradą z prętów o prostym wykończeniu. Stolarka drewniana. Drzwi zewnętrzne w elewacji pón.-zach. płycinowe, 2-skrzydłowe z prostokątnym nadświetłem, pozostałe otwory drzwiowe wypełnione deskami. Otwory okienne o różnych wymiarach, prostokątne i zamknięte odcinkowo. Wypełnione deskami. Detal elewacyjny ceglany. **Rzut:** prostokąt zbliżony do kwadratu. Układ wnętrza półtoratraktowy z wydzieloną w pón.-wsch. części traktu klatką schodową. Wejścia z pón.-zach. i pód.-wsch. **Bryła:** zwarta, korpus prostopadłościenny na cokole o zróżnicowanej wysokości. Dach stosunkowo niski, 4-spadowy. W 2/3 jednokondygnacyjna, w 1/3 dwukondygnacyjna. **Elewacje:** nie otynkowane, na cokołach wydzielonych gzymsem cokołowym, ujęte lizenami, zakończone gzymsami wieńczącymi. Północno-zachodnia: poprzedzona murem fundamentowym projektowanej przybudówki, 2-kondygnacyjna, 7-osiowa, zwieńczona gzymsem uskokowym, na osi środkowej pierwszej kondygnacji zaakcentowana 2-skrzydłowymi drzwiami wejściowymi. Otwory okienne zakończone odcinkowo; podobnie drugi, węższy otwór drzwiowy na osi skrajnej pón. W płaszczyźnie między nim a narożną lizeną niewielki, prostokątny otwór okienny. Pod oknami w obu kondygnacjach prostokątne płyciny; w pierwszej kondygnacji także profilowane gzymsy podokienne; w drugiej kondygnacji, w linii podstawy otworów okiennych, gzyms kostkowy ciągły. Południowo-zachodnia: niesymetryczna, 6-osiowa, w części pón. 2-kondygnacyjna, w pód. jednokondygnacyjna. Części rozdzielone lizeną. W części 2-kondygnacyjnej na dwóch kolejnych osiach od pón. prostokątne otwory okienne, na osi trzeciej w pierwszej kondygnacji blenda okienna zakończona łukiem odcinkowym, na tej osi w drugiej kondygnacji ślady po zamurowanym otworze okiennym o analogicznej formie. Pod otworami w obu kondygnacjach prostokątne płyciny. W części jednokondygnacyjnej prostokątne otwory z profilowanymi gzymsami podokiennymi, pod nimi pary kwadratowych płycin. Między otworami, poniżej ich górnego poziomu, ślady gzymsu. Nad otworem środkowym ślad po ceglanej, zbitej, 6-ramiennej gwiazdzie. Nad otworami bocznymi ceglana dekoracja naśladowająca wykusz, zakończona odcinkowo; w jej płycinach data budowy. Gzyms wieńczący kostkowy. Oś środkowa zaakcentowana ceglana sterczyną typu grzebieniowego. Południowo-wschodnia: jednokondygnacyjna z parą wtórnych otworów w cokole na dwóch kolejnych osiach od pón. Na osiach skrajnej pód. i trzeciej od pón. prostokątne otwory okienne z gzymsami podokiennymi; pod nimi pary prostokątnych płycin. Na dwóch kolejnych osiach od pón. także prostokątne, ale o mniejszych wymiarach, otwory okienne; nad nimi gzymsy nadokienne o formie półokrągłej, ząbkowane. Na pozostałych trzech osiach prostokątne otwory drzwiowe. Nad otworami dekoracja o formie pięciu ceglanych kół, wystających przed lico ściany, rozmieszczonych symetrycznie. Północno-wschodnia: poprzedzona fundamentami d. aneksu, 2-kondygnacyjna, zakończona profilowanym gzymsem uskokowym. Niesymetryczna. W pierwszej kondygnacji ślady tynków wewnętrznych d. aneksu oraz cztery, różnych wymiarów otwory. W kondygnacji drugiej dwa prostokątne otwory okienne oraz dwa zamknięte odcinkowo. Także ślady po zamurowanych otworach oraz ślady po dekoracji ceglanej w kształcie koła. **Instalacje:** elektryczna i ogrzewcza piecowa.

Stan zachowania budowli zróżnicowany. Rozebrana przybudówka przy ścianie pñ.-wsch., częściowo wymirowane fundamenty pod rozbudowę obiektu. Fundament wypaczony, ze znacznymi wykruszeniami i spękaniem zwłaszcza zaprawy. Mur ścian zachowane dobrze. Przemiarowane otwory okienne i drzwiowe - większość zmniejszono oraz zmieniono kształt przez likwidację w otworach łuków pełnych i odcinkowych. Rozebrana przybudówka - wiatrołap przy ścianie pñ.-zach. W znacznym stopniu zbity detal elewacyjny. W części 2-kondygnacyjowej strop między piętami wymieniony.

Prace remontowe nie są prowadzone zgodnie z dokumentacją techniczną. Projekt techniczny przewiduje rozbudowę znacznie ingerującą w bryłę świątyni. Należy wykonać nowy projekt techniczny remontu uwzględniający zachowanie pierwotnej bryły, kształtu i wymiarów otworów, formy dachu oraz detalu elewacyjnego /gzymsy, lizeny, obramienia otworów, symbolika judaistyczna/. Dopuszcza się ewentualną rozbudowę jedynie przez dostawienie jednokondygnacyjowego aneksu nakrytego dachem pulpitowym przy ścianie pñ.-wsch./Zgodnie z przekazem historycznym/ oraz adaptację wnętrza na potrzeby GOK.

Przy pracach projektowych i wykonawczych należy szczególną uwagę zwrócić na przywrócenie pierwotnego wystroju elewacji pñ.-zach. i pñ.-wsch. Projekt należy uzgodnić z WKZ w Białymstoku.
