PODLASKIE 5765

W I A T R A K   t y p u   k o ź l a k

1946 r.

O L S Z A N I C A

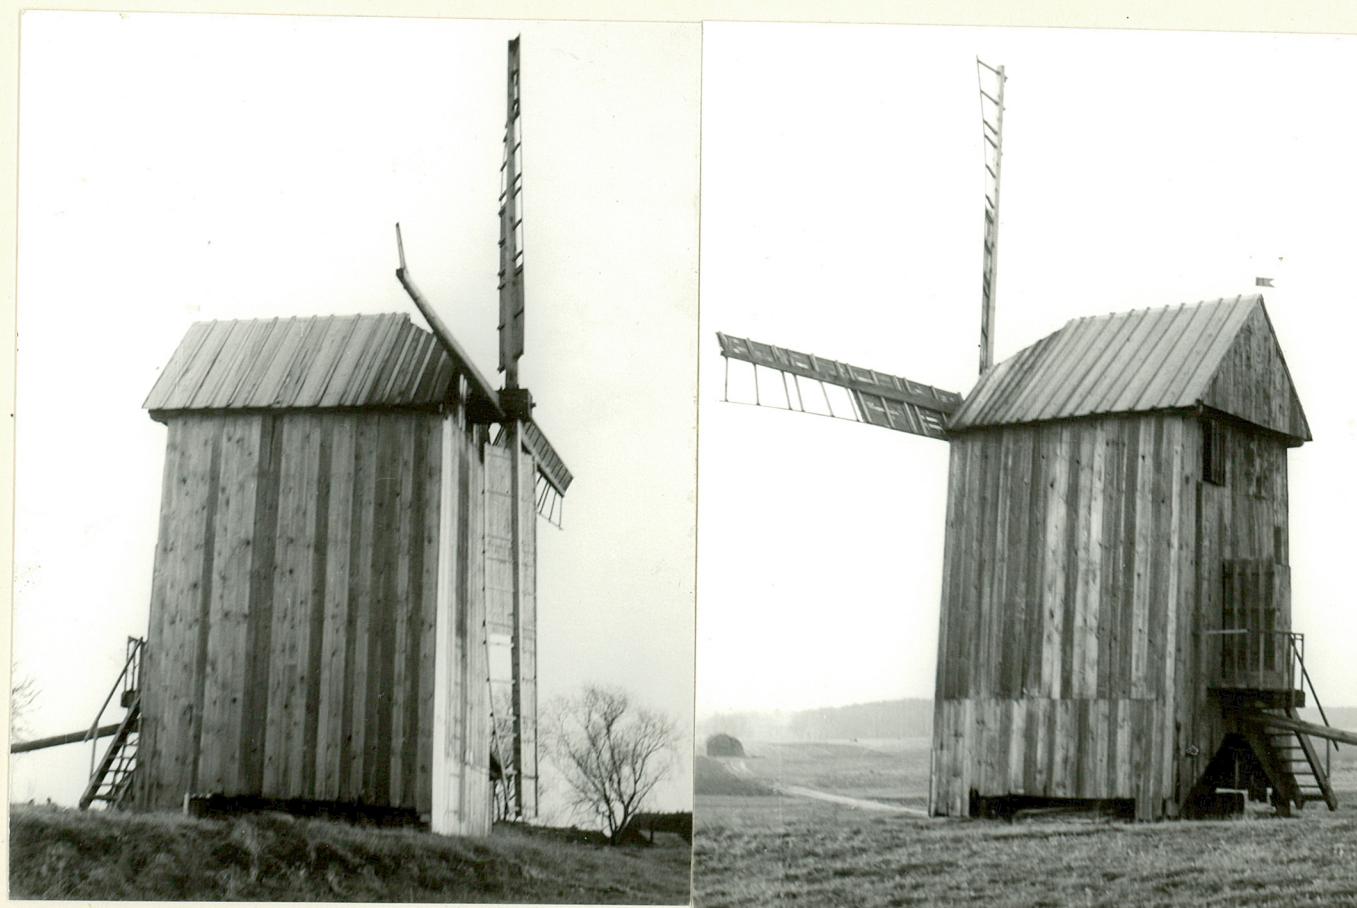
Wiatrak został usytuowany na wzgórzu przy drodze polnej wiodącej do Mulawic oraz w pobliżu zabudowań właściciela. Jest to typowy koźlak w kształcie ściętego ostrosłupa. Składa się z dwóch użytkowych kondygnacji, przyziemia i poddasza. Komunikacja między użytkowymi kondygnacjami odbywa się za pomocą jednobiegowych schodów. Wejście na pierwszą kondygnację użytkową odbywa się przy pomocy schodów zewnętrznych. Bryła obiektu u podstawy posiada wymiary 3,74 x 4,50 m, całkowita wysokość obiektu z dachem wynosi 8,50 m. Część nieruchomą obiektu, znajdującą się na parterze stanowi kozioł składający się z dwóch krzyżujących się podwalin o długości 4,33 m i przekroju 33 x 33 cm. W osi krzyżujących się podwalin wpuszczony jest pionowy słup /sztember/; w części dolnej posiada przekrój 40 x 40 cm, a w części górnej - okrągły. Sztember podparty jest czterema pojedynczymi zastrzałami powiązanymi poziomym siodłem. Na części stałej oparta jest część obracalna wiatraka. Budynek posiada konstrukcję słupowo - ryglową wzmocnioną zastrzałami. Ściany z zewnątrz obite sosnowymi deskami na styk. Dach wiatraka dwuspadowy, pokryty blachą z naczółkiem od strony skrzydeł. Złożenie kamieni znajduje się na drugim piętrze, wał skrzydłowy, koło pałeczne na poddaszu.

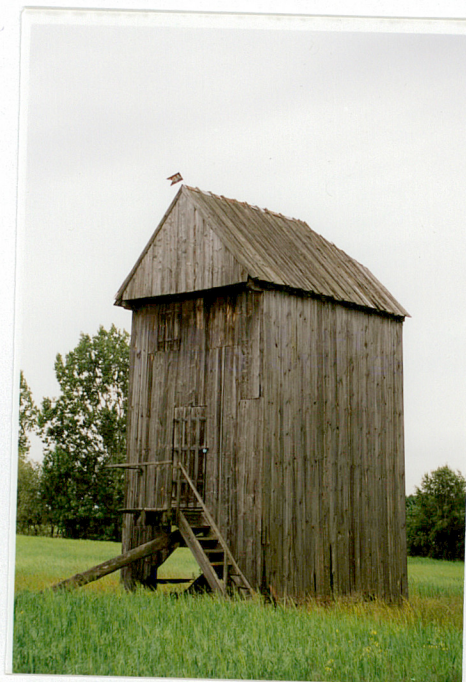
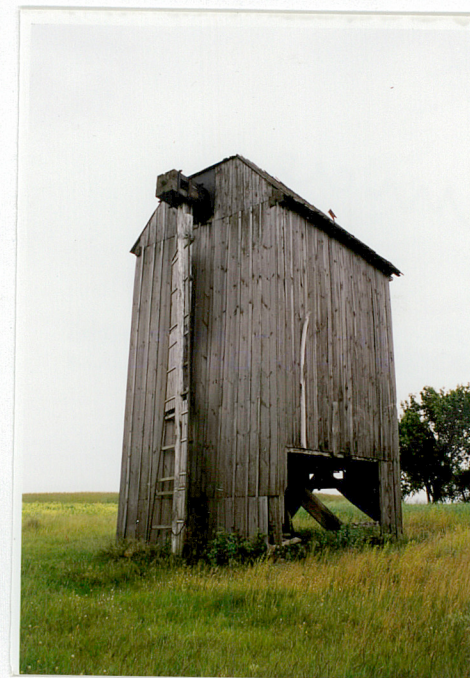
3.Zawartość wkładki (nazwa obiektu lub materiału uzupełniającego)  
**Aktualizacja stanu zachowania obiektu .**

19.Stan zachowania : zły. Obiekt ulega ciągłemu niszczeniu.

Ubytki w ścianach, jedno pozostałe skrzydło zniszczone.

Konstrukcja wewnątrz – osłabiona, z licznymi ubytkami.
