1. Obiekt zabytkowy

DOM STAROMIEJSKI ul. Świerczewskiego 29

TYKOCIN

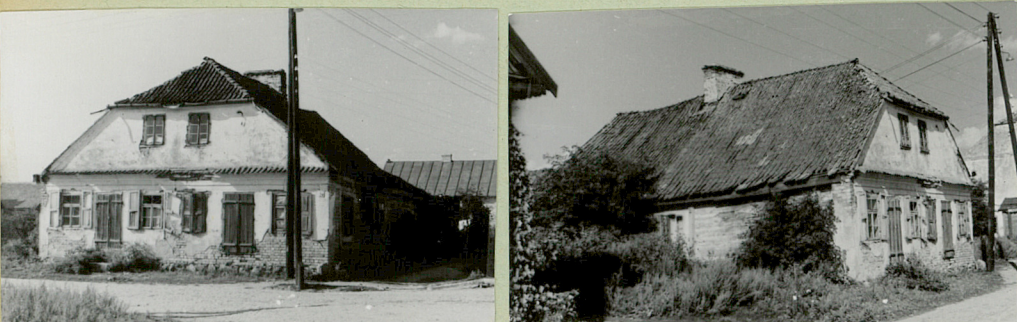
31. Szkic sytuacyjny, plan schematyczny, uwagi opisowe, fotografia

stan obecny obiektu nie nadaje się do konserwacji

Opis: Dom przy ul. Świerczewskiego 29 z pocz XIX wieku. Kłasytyczna ściana szczytowa, użytkowany szczytowo, drewniany, konstrukcji zrębowej. Ściana elewacji frontowej, murowana, tynkowana. Jednokondygnacyjny, narzucie prostokąta; część północna w ruinie. Dwutraktowy z dachem naczółkowym, krytym dachówką esonką. Poddasze mieszkalne.

rozobrać
